## MAISON 29 AVENUE EUGÈNE COLLIN DITE VILLA DES PINS

Bourgogne-Franche-Comté, Nièvre  
Saint-Honoré-les-Bains  
29 avenue Eugène Collin

Dossier IA58001243 réalisé en  
2019

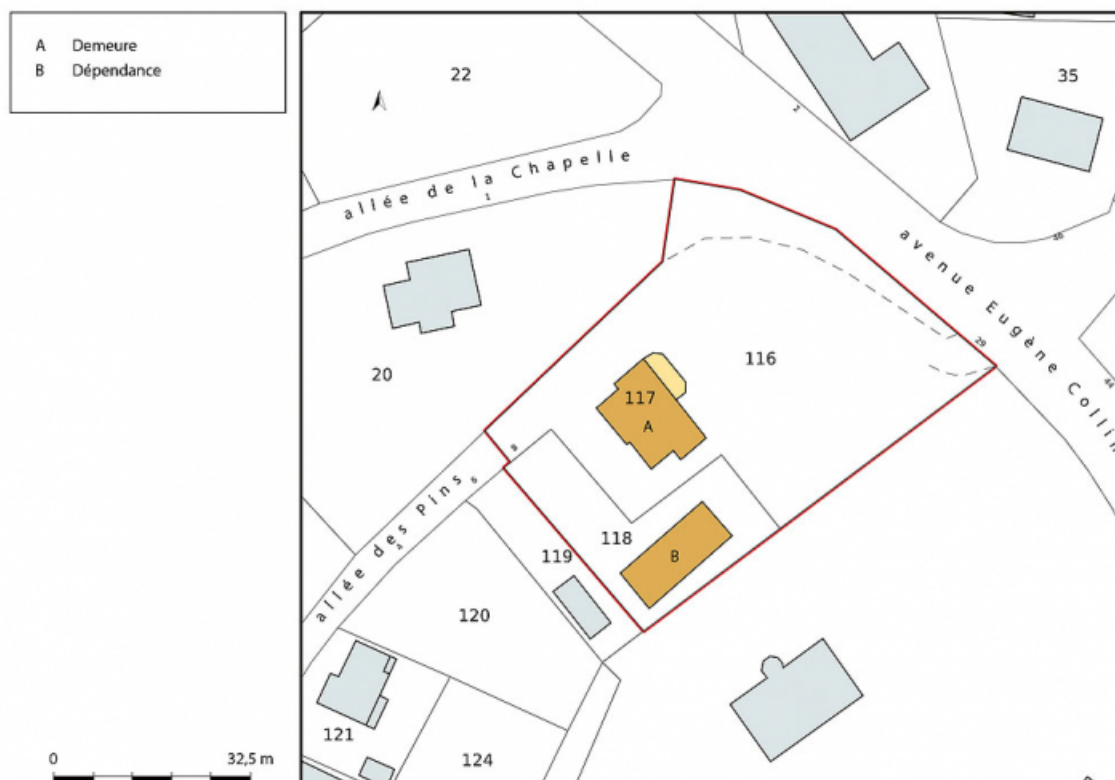
**Plan-masse et de situation, extrait du plan cadastral (2020).**

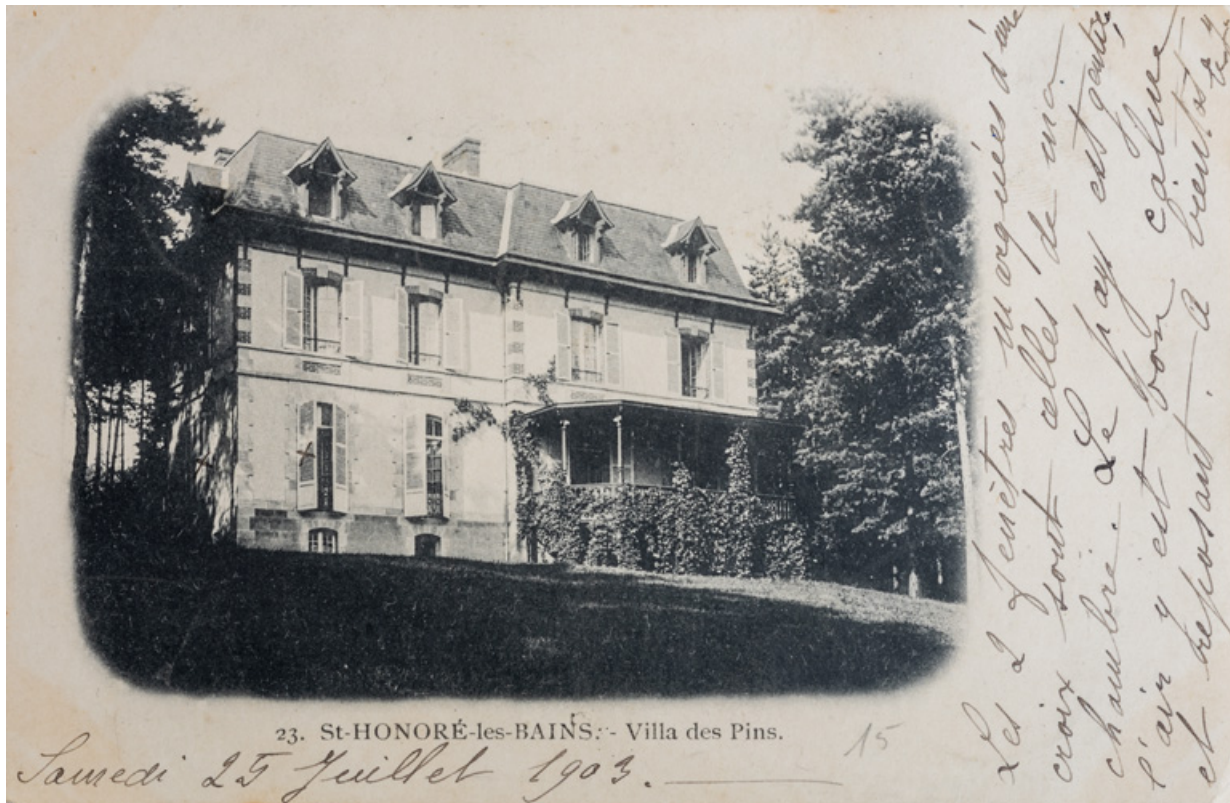
**Façade principale en 1903.**

Marie-Louis-Antonin d'Espeuilles acquiert le terrain dès 1866, mais il n'y fait construire la demeure qu'en 1885-1886. La villa se situe alors dans le parc thermal, avant le lotissement de sa partie orientale ("Les Garennes"). La famille l'a sans doute conçue dès l'origine comme un petit château où les hôtes de marque sont hébergés. Le coût total de la construction s'élève à 38.867 francs, auquel s'ajoute celui de l'ameublement (13.282 francs). En exil, la reine Isabelle II d'Espagne y a séjourné (1903) tout comme la reine Ranavalona III de Madagascar. La Villa des Pins devient la propriété de la Société anonyme des Eaux thermales de Saint-Honoré en 1900. Elle constitue l'annexe de l'Hôtel du Parc lorsque la Société acquiert ce dernier après la Première Guerre mondiale. En 1924, la villa et l'hôtel sont acquis par la Société anonyme hôtelière et immobilière. En 1970, ils sont vendus aux enchères. La villa est alors acquise par le propriétaire actuel, Jean-Charles Boizot, qui y fait faire des travaux en vue la création de chambres pour des enfants curistes. De cette époque datent notamment la grande lucarne rampante, qui remplace deux anciennes petites lucarnes côté nord-est, et l'escalier extérieur en vis côté sud-est. La grande baie du rez-de-chaussée de la façade sud-ouest est également récente. Elle remplace une baie à l'origine de la même largeur que celle de l'étage.

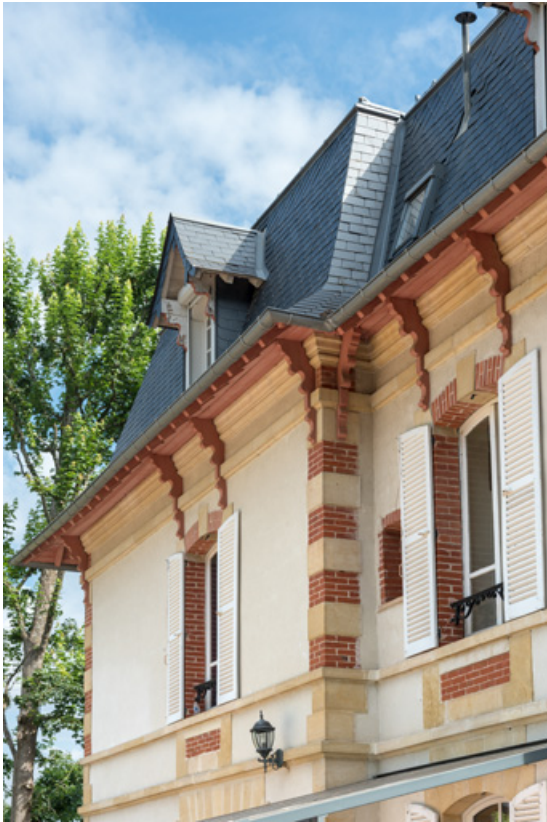
**Détail de l'avant-corps de la façade postérieure, baies de l'étage carré et toiture à égout retroussé.**  
58, Saint-Honoré-les-Bains, 29 avenue Eugène Collin

La villa présente un plan rectangulaire. Chaque façade est toutefois animée par un ressaut qui forme un avant-corps et un arrière-corps. Elle est construite en moellon calcaire enduit sur un étage de soubassement en pierre de taille. Un soin particulier a été accordé aux encadrements des baies et des portes et aux chaînes d'angles qui soulignent les ressauts des façades : la pierre de taille, utilisée seule au rez-de-chaussée, est associée à la brique à l'étage. La cheminée en brique en façade nord-est et l'allège en brique de la grande baie du rez-de-chaussée en façade sud-ouest sont des transformations récentes. La villa est couverte d'un toit à longs pans brisés, à croupe brisée et à égout retroussé formant un avant-toit porté par des consoles en bois peint. Le toit est en ardoise, comme à l'origine. Il est percé de huit petites lucarnes couvertes de toit à égout retroussé et d'une grande lucarne rampante. Les portes et les baies sont couvertes d'arc segmentaire. L'entrée principale se situe sur le côté nord-ouest de la villa, ce qui facilite la descente des visiteurs depuis les véhicules qui arrivent par l'actuelle avenue Eugène Collin, montent le chemin jusqu'à la villa et repartent par les allées du parc (actuelle allée des Pins). Elle donne sur l'escalier dans-œuvre construit dans l'angle ouest. La villa est double en profondeur. Les pièces du rez-de-chaussée surélevé de la façade nord-est correspondent sans doute dès l'origine à des salons et une salle à manger. Celles situées à l'arrière, dotées de leur propre entrée, doivent être de service. Les deux pièces de l'avant-corps de la façade nord-est s'ouvrent sur une loggia hors-œuvre en bois. Cette loggia est aujourd'hui dotée d'un escalier extérieur qui n'existait pas à l'origine.
