## CAFÉ DU PARC

Bourgogne-Franche-Comté, Nièvre  
Saint-Honoré-les-Bains  
20 ter rue des Caves

Dossier IA58001281 réalisé en  
2019

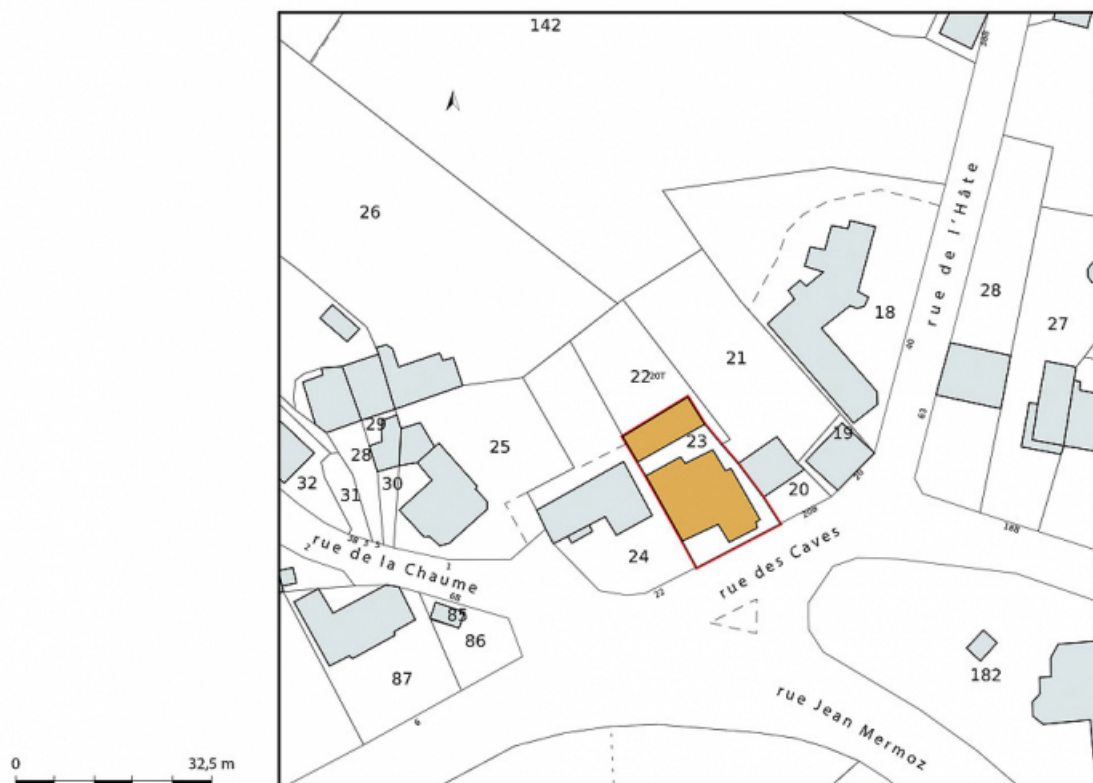
N° de l'illustration : 20205800677NUDA

**Plan-masse et de situation, extrait du plan cadastral (2020).**

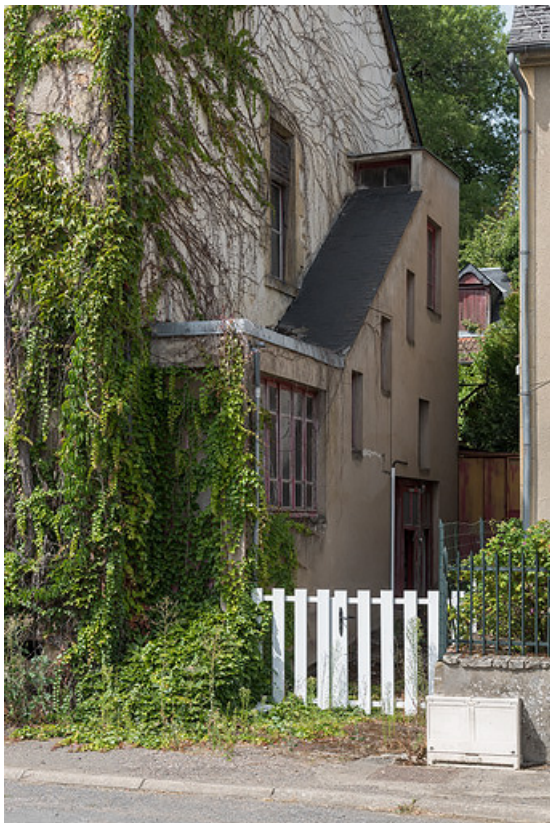
N° de l'illustration : 20195800680NUC4A

**Escalier droit hors-œuvre construit contre le pignon nord permettant d'accéder à l'étage.**  
58, Saint-Honoré-les-Bains, 20 ter rue des Caves

L'édifice se compose principalement de deux corps de bâtiments disposés en L. Ils sont couverts de toit à longs pans en ardoise. La salle du café est située en rez-de-chaussée, à l'angle des deux corps. Un escalier droit hors-œuvre construit contre le pignon nord permet d'accéder à l'étage carré. Cette disposition, que l'on retrouve notamment à la [Villa Les Charmilles](#), suggère que cet étage abritait des logements pour curistes.
