## PORTIQUE DORIQUE À LA LIONNE BLESSÉE

Bourgogne-Franche-Comté, Nièvre  
Pougues-les-Eaux  
La Montjaie - 130 avenue de Paris

Dossier IA58001399 réalisé en  
2024

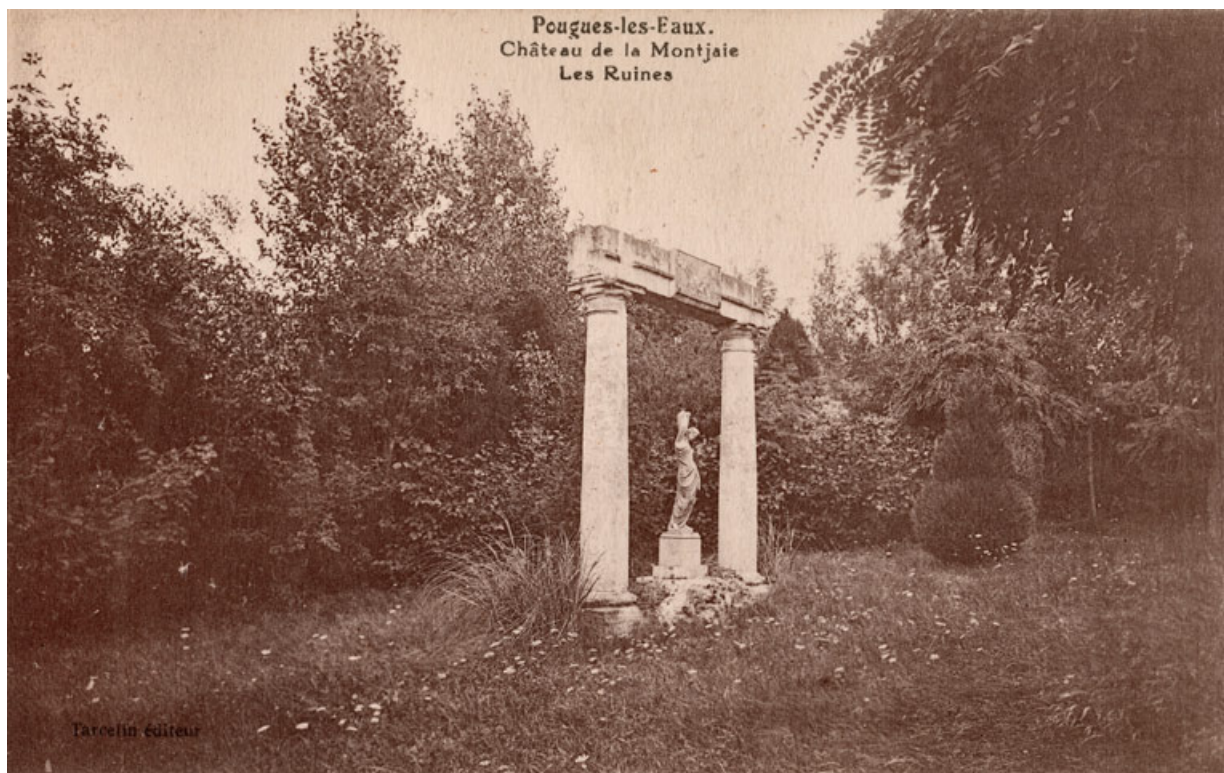
N° de l'illustration : 20245800222NUC4A

**Vue ancienne.**

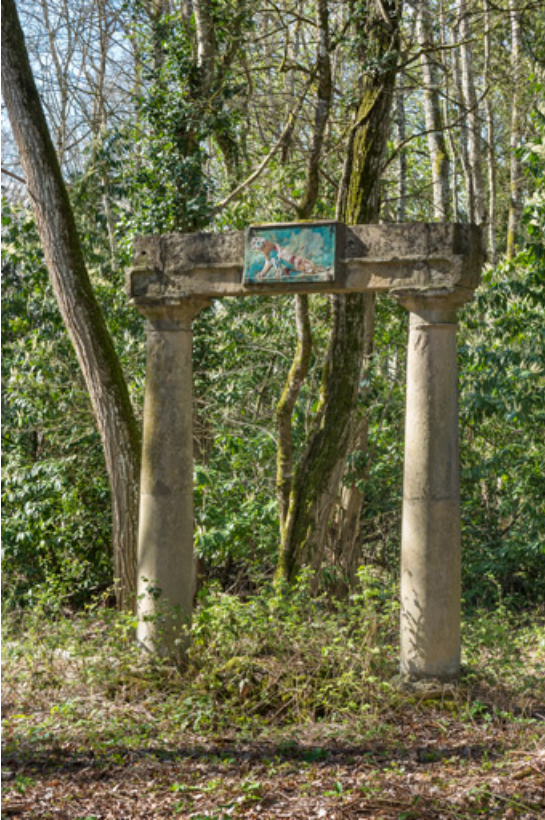
N° de l'illustration : 20245800144NUC4A

Deux colonnes doriques portent un fragment d'entablement, le tout en ciment.

**État de conservation** :  
mauvais état

**Vue actuelle.**

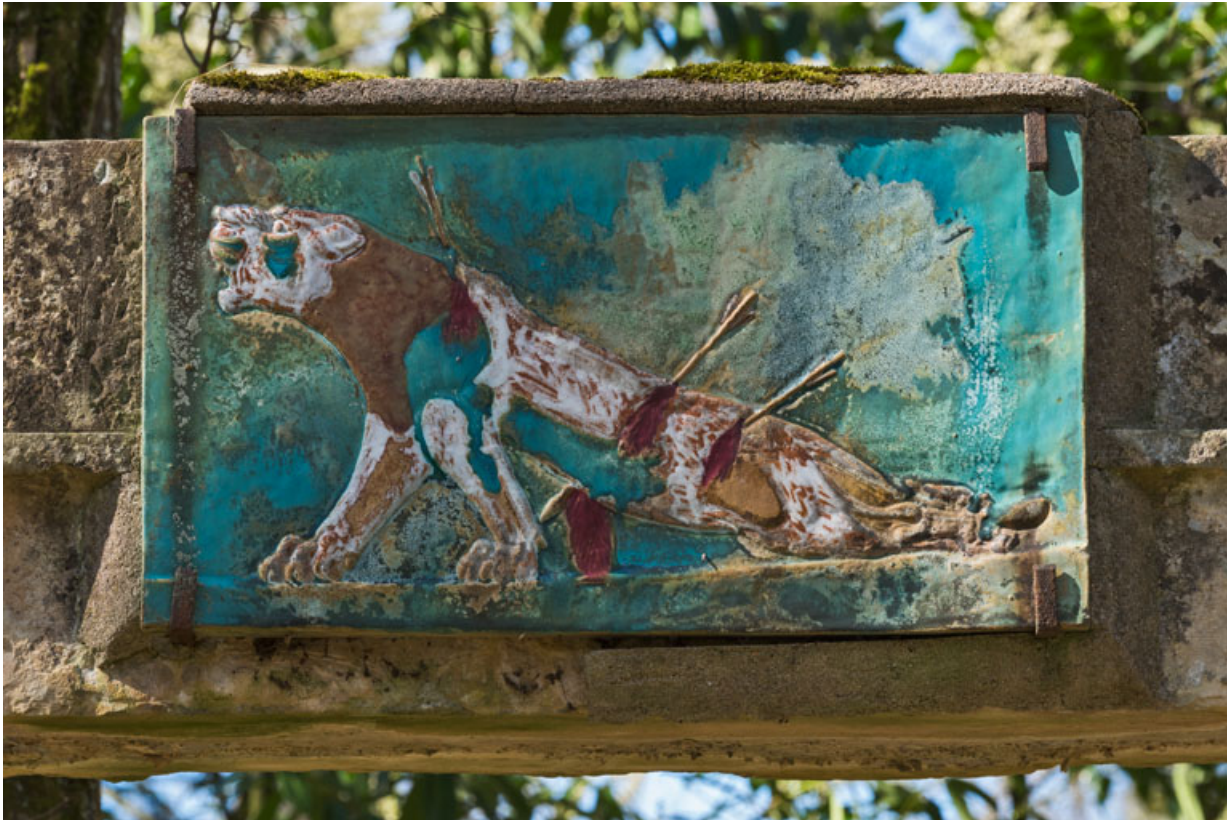
N° de l'illustration : 20245800145NUC4A

Le relief en céramique représente une lionne blessée, d'après un célèbre relief provenant du palais d'Assurbanipal à Ninive aujourd'hui conservé au British Museum.

**Plaque en céramique : La Lionne blessée, d'après un relief assyrien.**
