## TISSAGE DE COTON FRITZ KOECHLIN, PUIS SCHWOB FRÈRES DIT ETABLISSEMENT DE LA GRAND-PRÉ (EGP)

Bourgogne-Franche-Comté, Haute-Saône  
Héricourt  
5, 7 rue du 11 novembre

Dossier IA70000093 réalisé en 2005  
Auteur(s) : Raphaël Favereaux

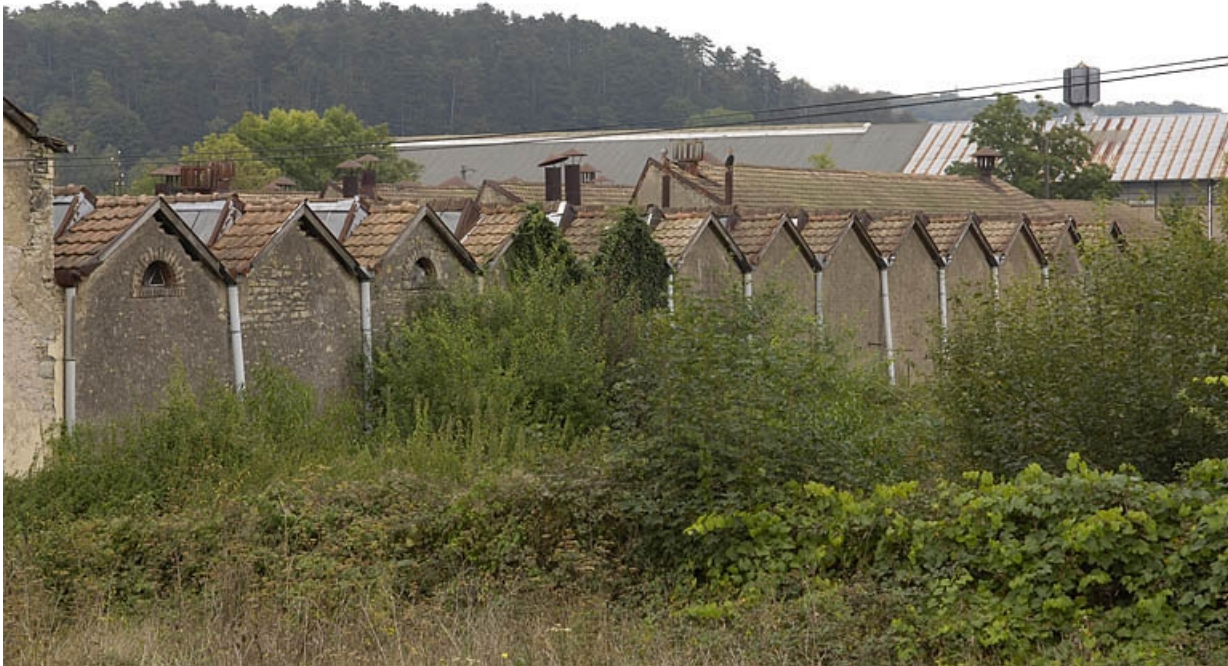
**Murs-pignons sud de la salle de tissage.**

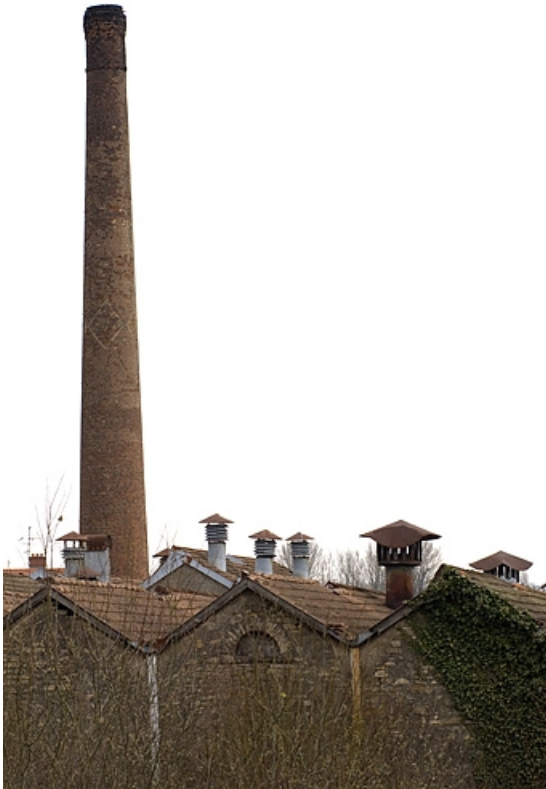
**Cheminée et toitures de la salle de tissage.**

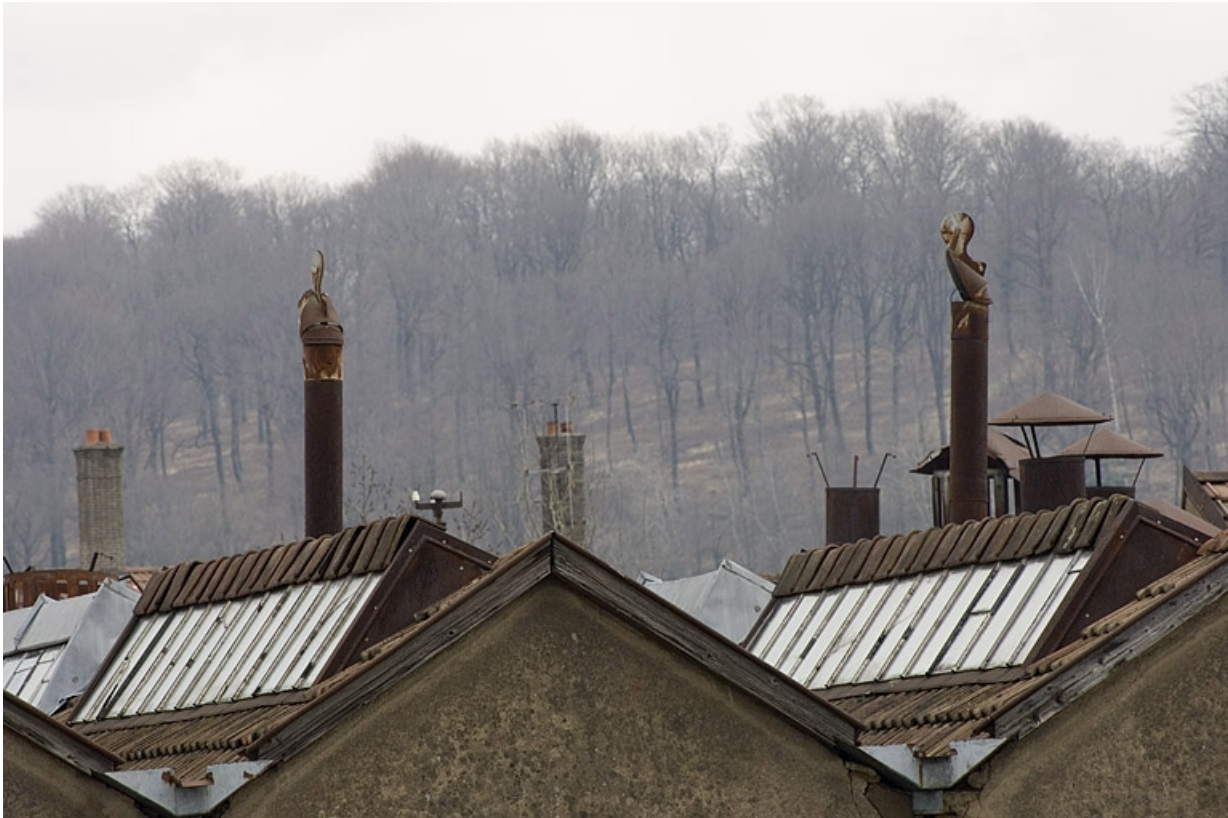
**Détail des toitures et des cheminées métalliques.**

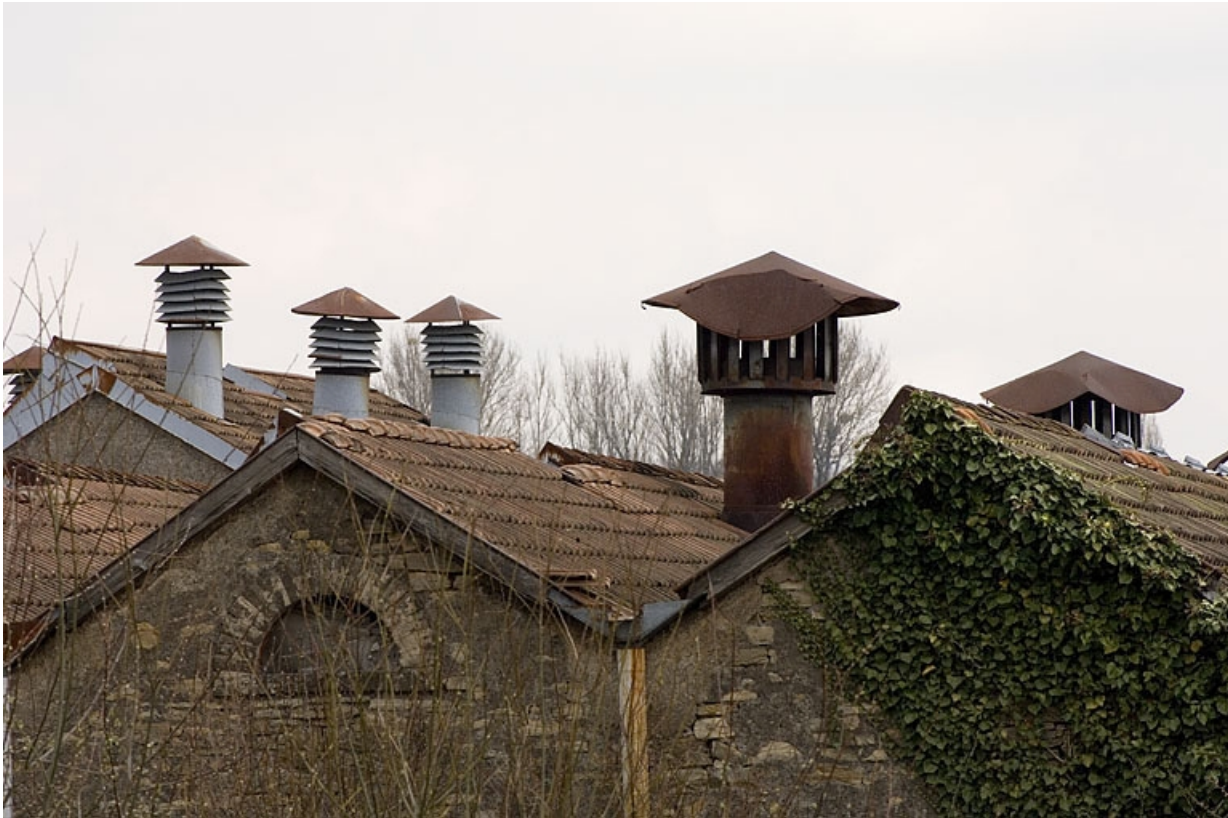
**Cheminées métalliques de la salle de tissage.**

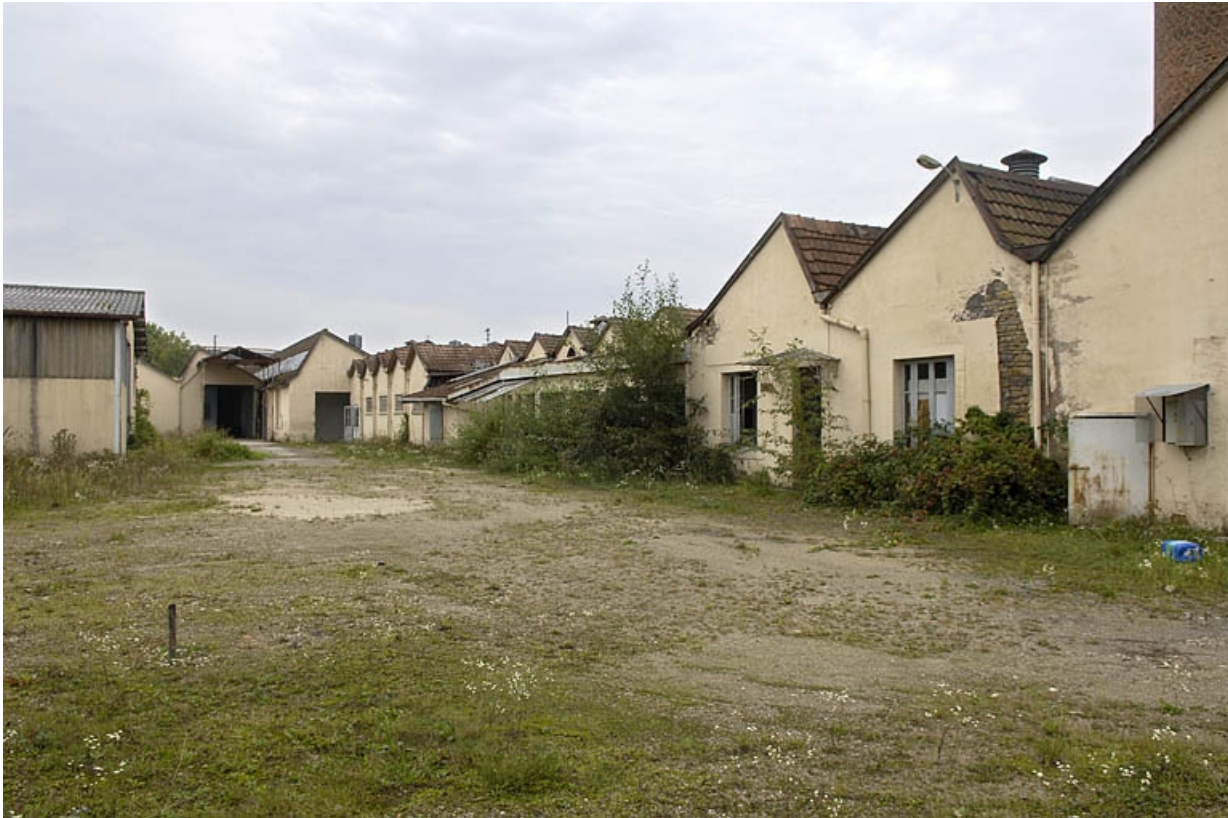
**Murs-pignons nord de la salle de tissage.**

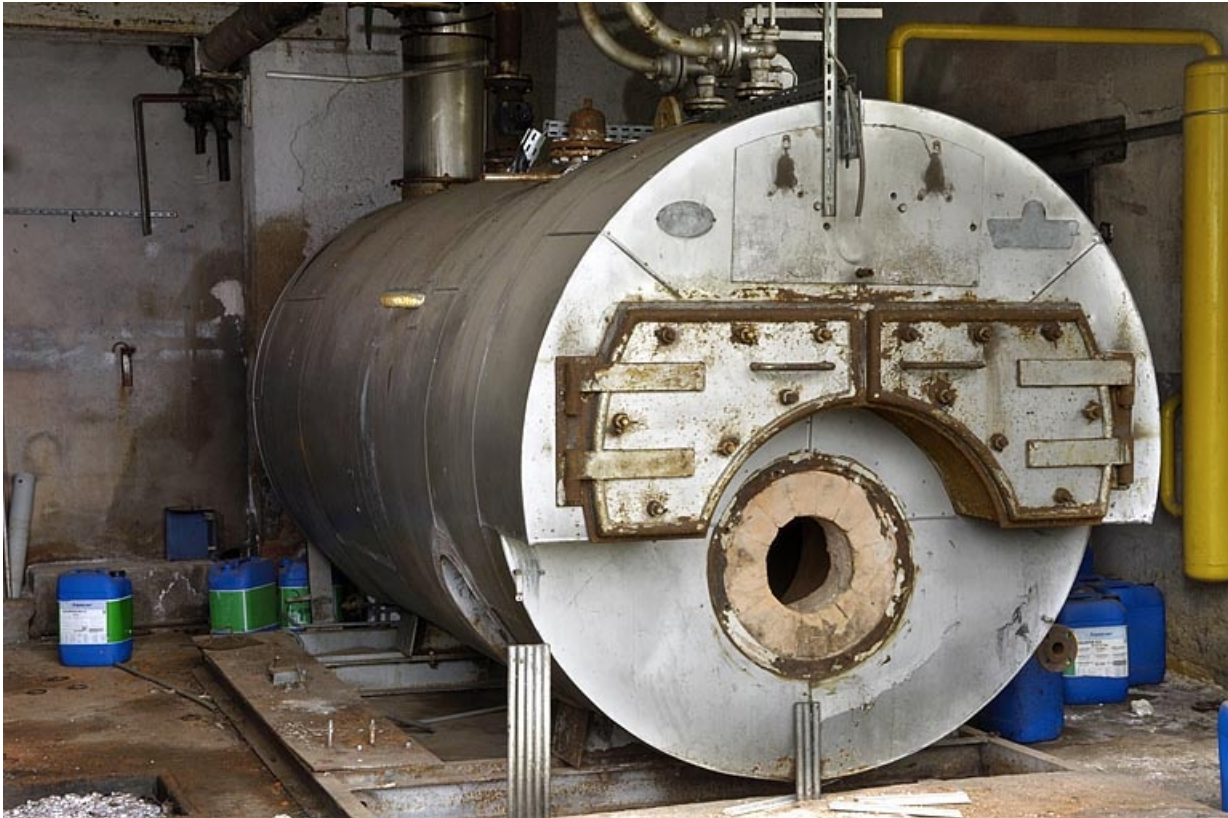
**Chaudière.**

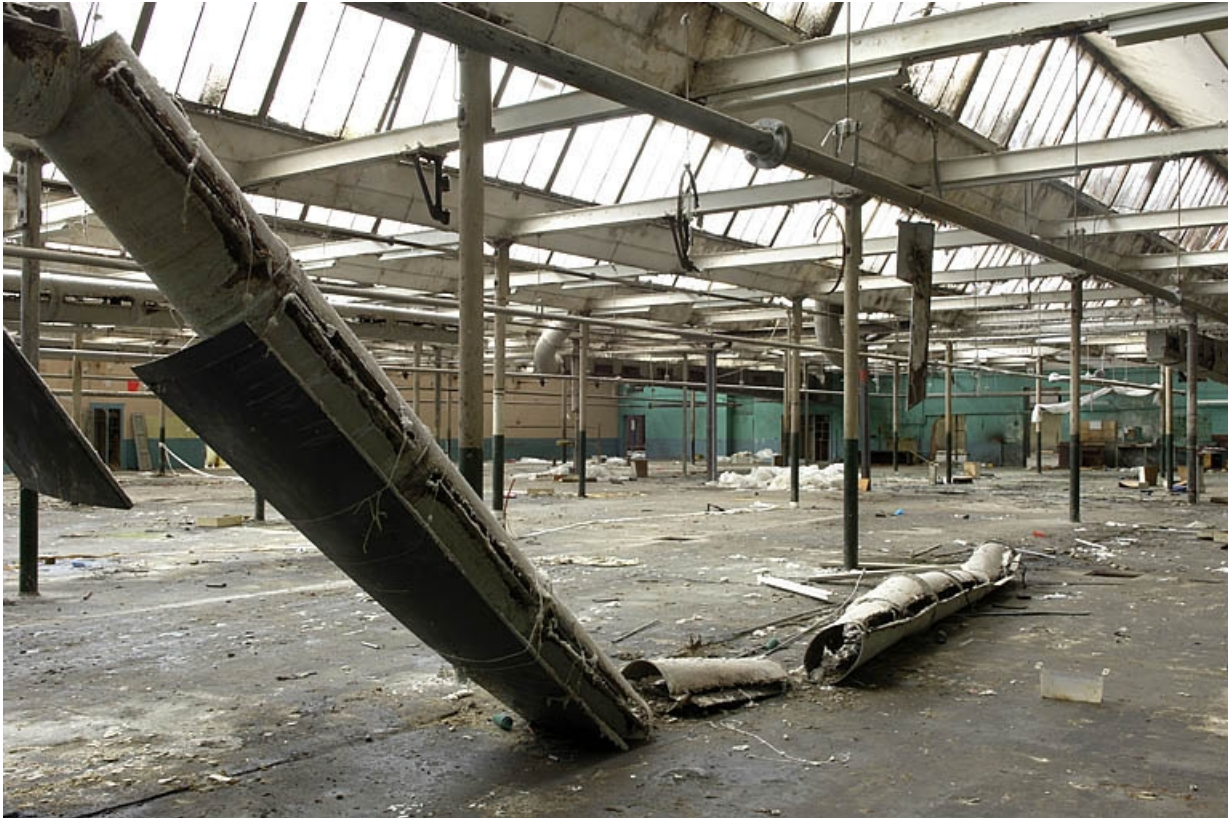
**Extension est de la salle de tissage. Charpente métallique et sheds.**  
70, Héricourt, 5, 7 rue du 11 novembre

**Couvrement :** charpente métallique apparente

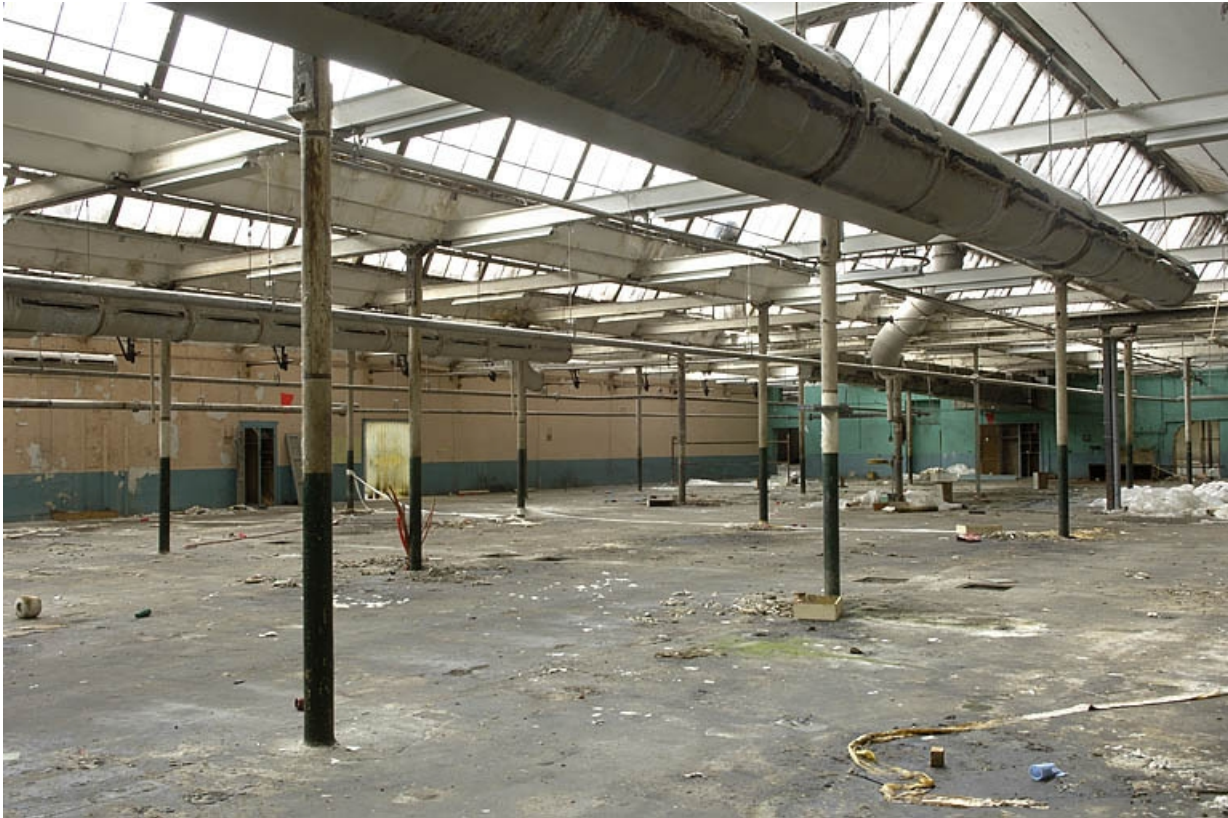
**Extension est de la salle de tissage. Détail des structures.**

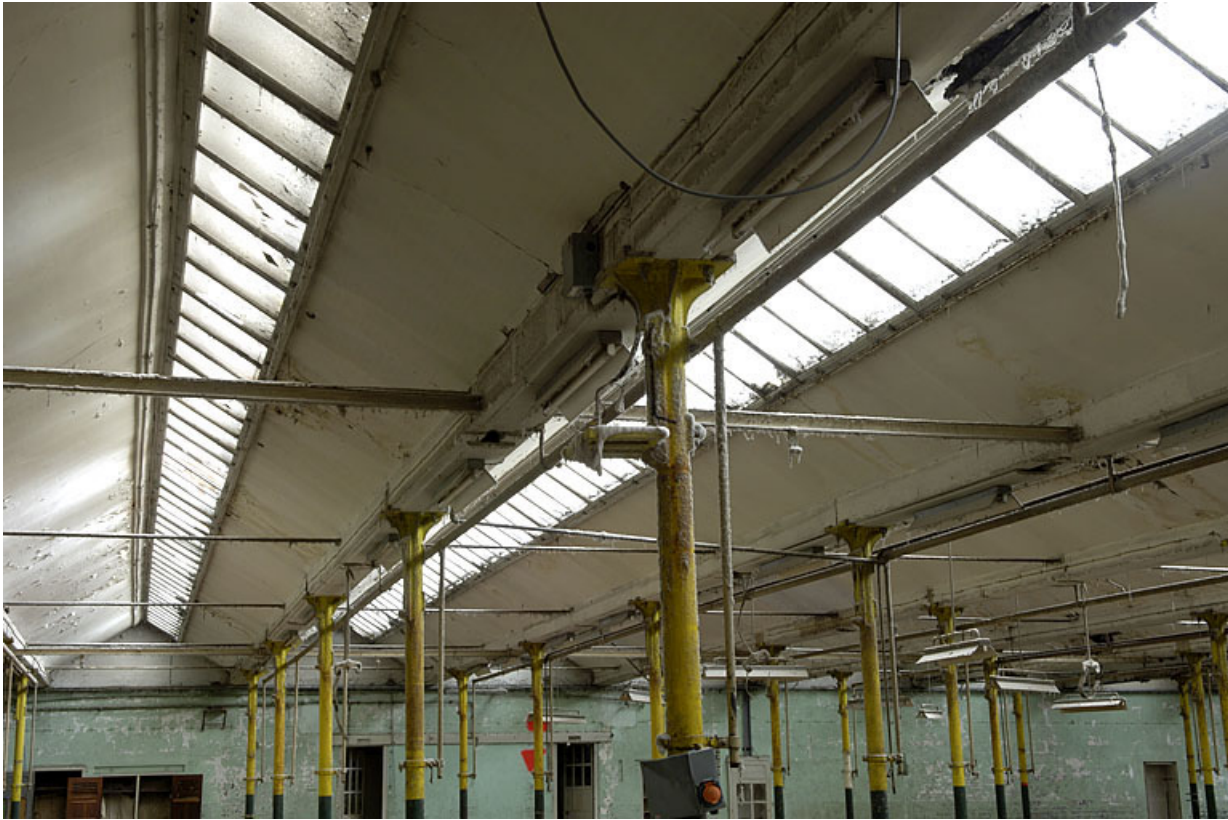
**Salle de tissage. Détail des sheds.**

L'atelier de fabrication est construit en rez-de-chaussée, couvert de travées de toits à longs pans et de sheds. A l'exception d'un entrepôt en brique enduite, les bâtiments industriels situés sont construits en moellon de calcaire enduit. La cité ouvrière, située 27 à 49 rue des Cités Tournesac, comprend six maisons de quatre appartements, à un étage carré, construites en moellon de calcaire enduit et couvertes de toits à longs pans en tuile mécanique.
