## TISSAGE DE COTON DE LA SOCIÉTÉ COTONNIÈRE DU BREUCHIN, ACTUELLEMENT USINE D'ARTICLES EN MATIÈRE PLASTIQUE PRO INJECT

Bourgogne-Franche-Comté, Haute-Saône  
Corravillers

Dossier IA70000114 réalisé en 2005

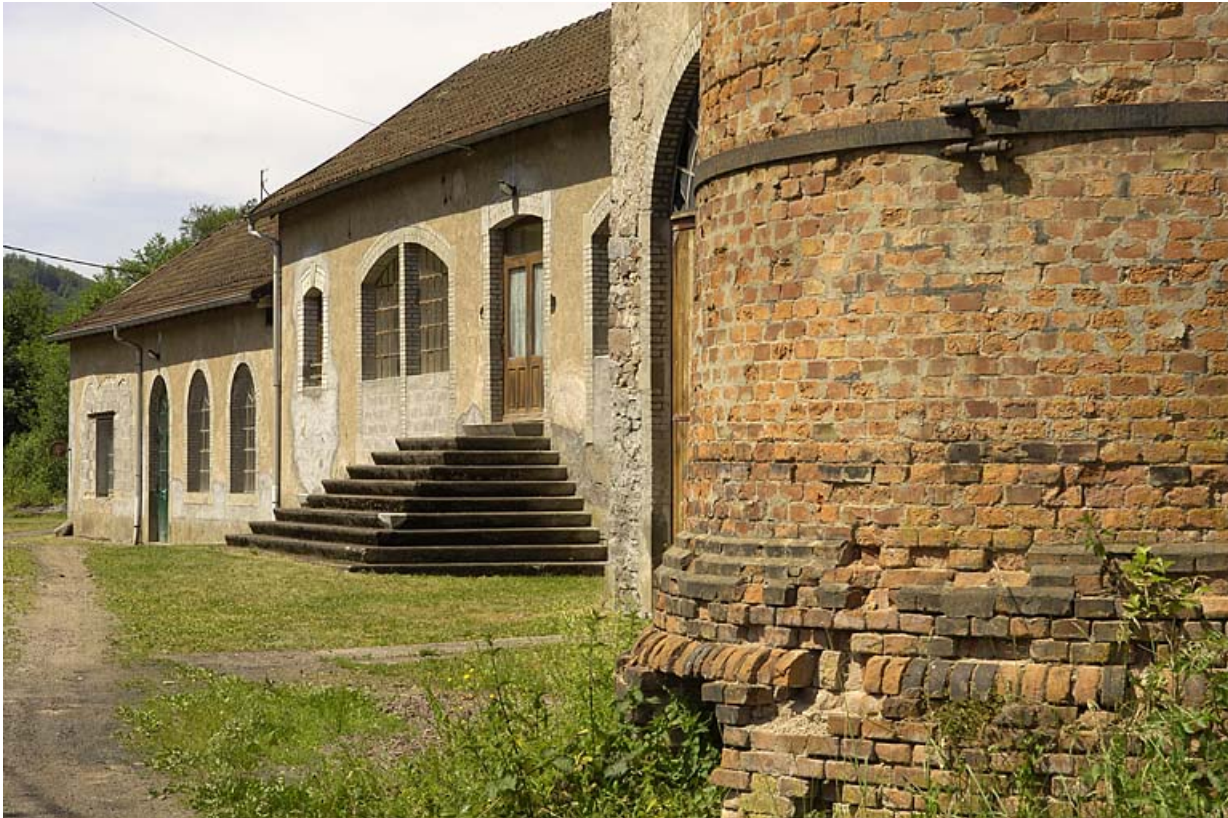
N° de l'illustration : 20057000294NUCA

**Façade postérieure et détail de la base de la cheminée.**  
70, Corravillers R.D. 6

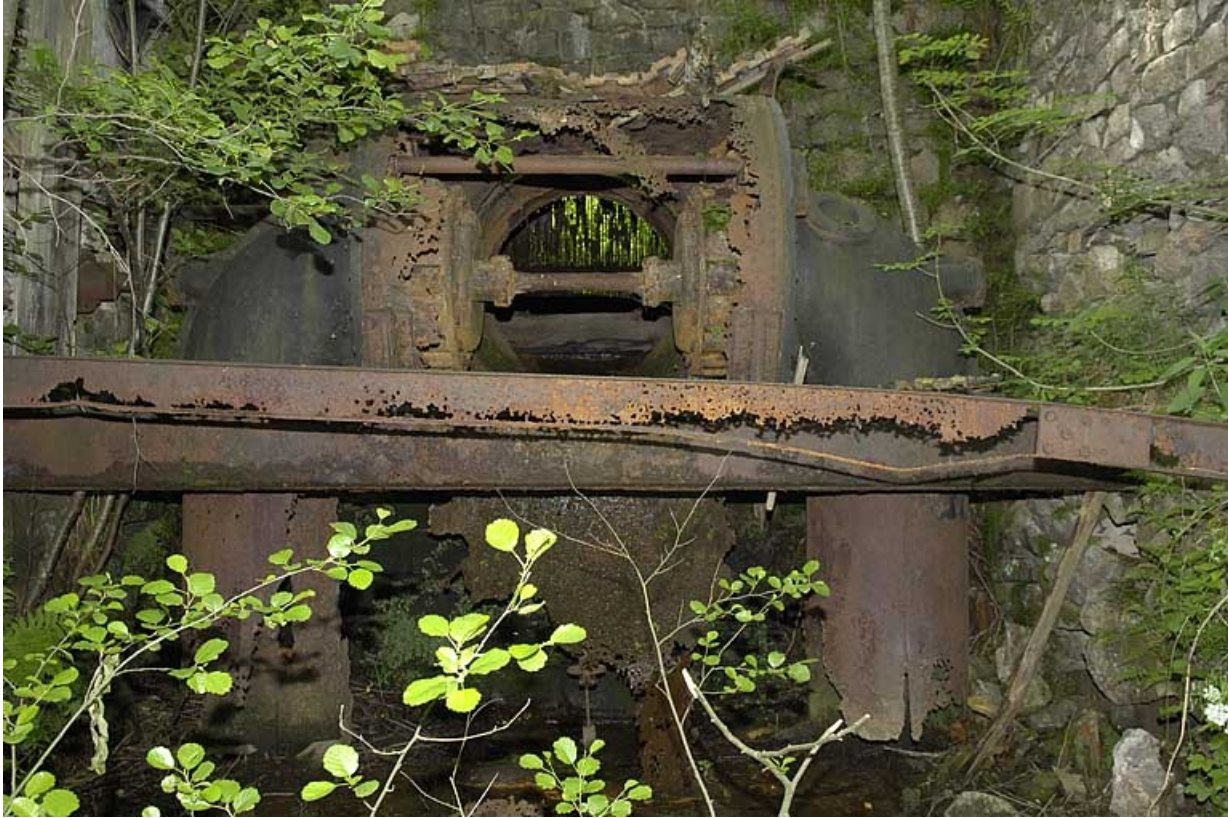
N° de l'illustration : 20057000286NUCA

**Turbine hydraulique à axe horizontal. Vue rapprochée.**

**Énergie utilisée** : énergie hydraulique produite à distance turbine hydraulique, énergie thermique produite sur place, énergie électrique achetée
