## MOULIN À FARINE ET À HUILE DIT MOULIN BÉGEOT

Bourgogne-Franche-Comté, Haute-Saône  
Mélisey  
les Granges Baverey

Dossier IA70000130 réalisé en 2005

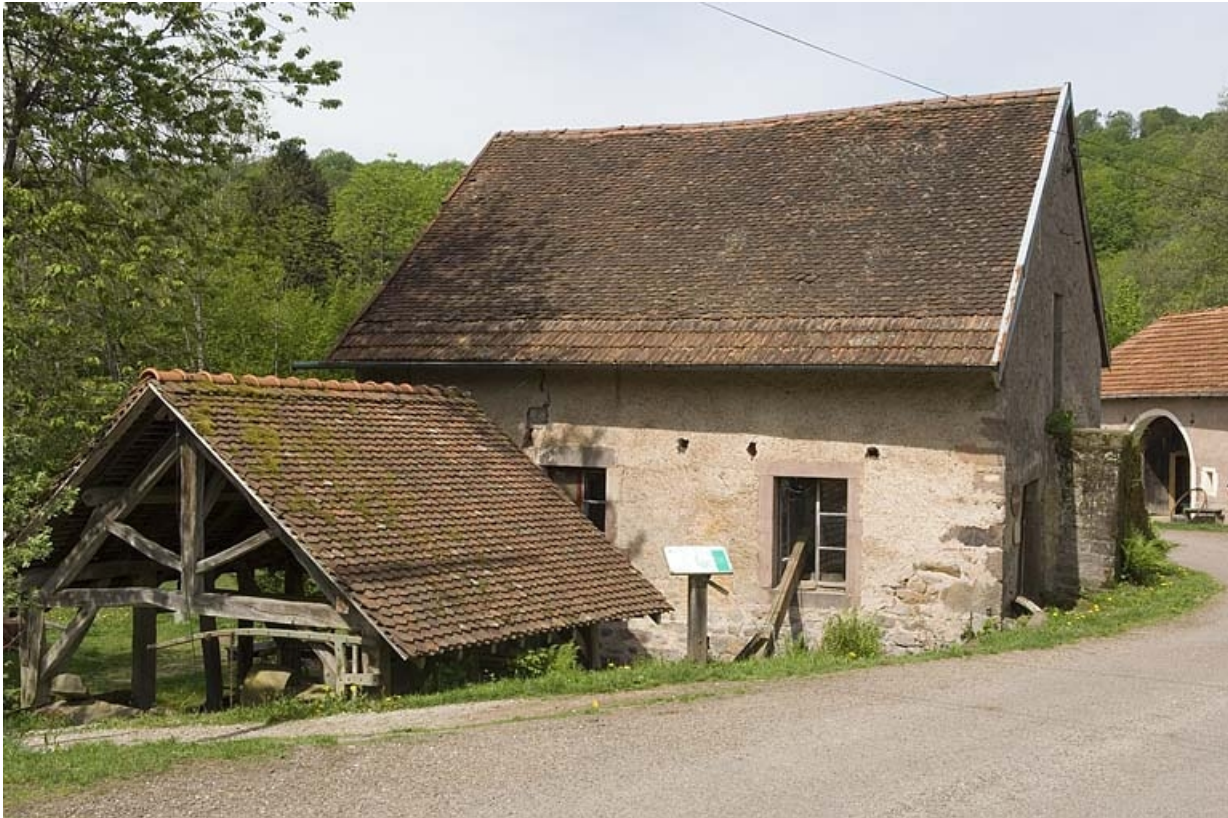
**Le moulin à huile et le moulin à farine vus depuis l'est.**

Le moulin est construit en moellon de grès enduit. Il comprend un étage de soubassement, où prend place le beffroi du moulin constitué de quatre poteaux massifs en grès, un rez-de chaussée abritant la chambre des meules et un étage en surcroît. La ribe, abritée sous une charpente en bois couverte d'un toit en tuile plate, est située sur la rive gauche du bief de dérivation. Le logement, adossé au bâtiment de l'étable et de la remise, compte un étage carré et un étage en surcroît. Le linteau de la porte est frappé des initiales BE et de la date 1831, alors que celui du moulin porte les initiales BX et la date 1832.

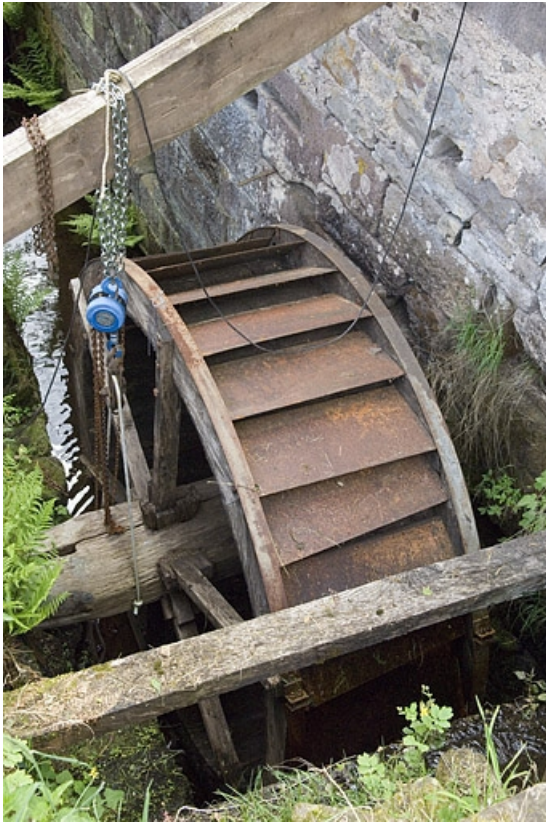
**Vue plongeante sur la roue hydraulique.**

**Énergie utilisée :** énergie hydraulique, produite sur place, roue hydraulique verticale
