## FILATURE DE COTON BEZANSON, PUIS SOCIÉTÉ TEXTILE DE BREUCHES, PUIS SOCIÉTÉ COTONNIÈRE DOLLER, PUIS TRÉFILERIE, PUIS USINE DE MENUISERIE DE LA SOCIÉTÉ INDUSTRIELLE DE BOIS, ACTUELLEMENT CENTRALE HYDROÉLECTRIQUE ET CENTRE D'ACCUEIL POUR ENFANTS

Bourgogne-Franche-Comté, Haute-Saône  
Breuches

Dossier IA70000256 réalisé en 2007

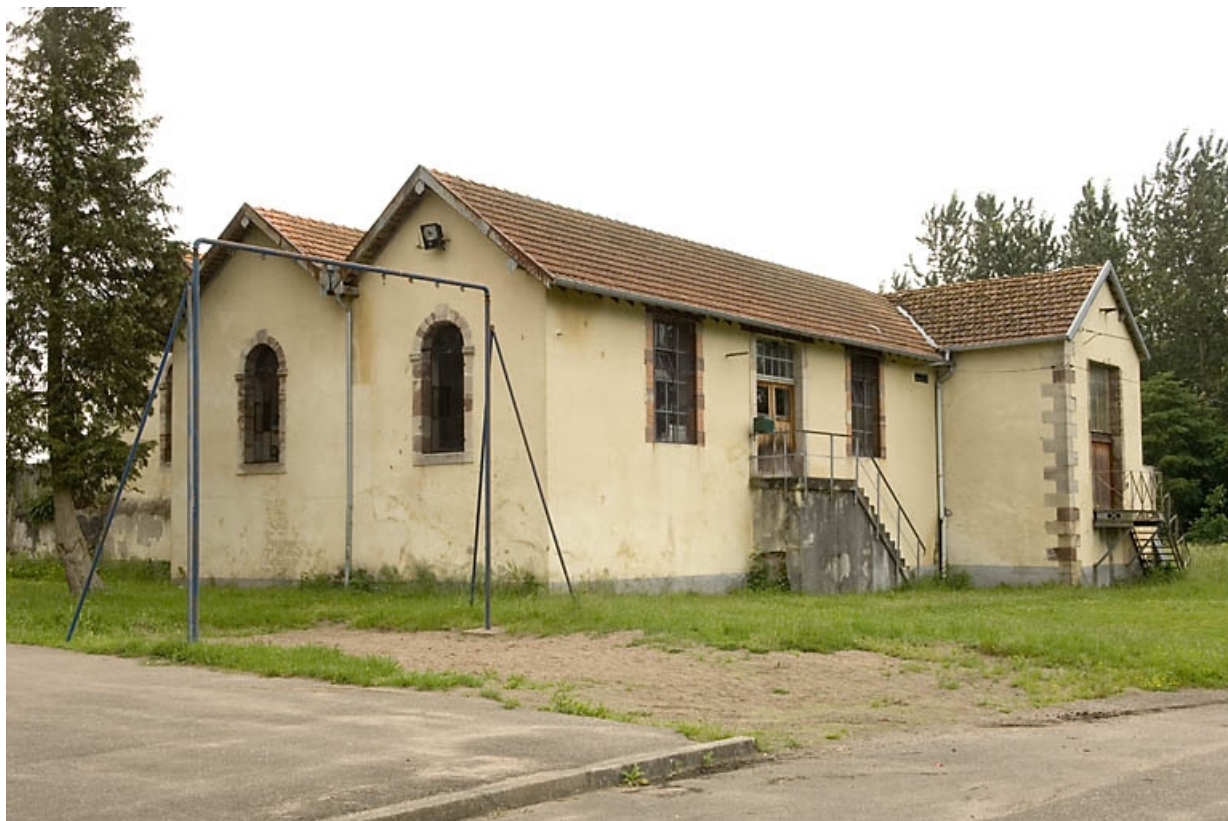
**Centrale hydroélectrique. Vue de trois quarts.**

A ses débuts, la filature est mise en mouvement par une roue hydraulique de 4,70 m de largeur et de diamètre. En 1842, la filature comptabilise 10 800 broches, réparties sur 28 métiers, qui produisent 100 t de fil. Par arrêté préfectoral du 14 mars 1848, Joseph Bezanson est autorisé à maintenir en activité une chaudière dite à tombeau (Mamby, Wilson et Cie à Charenton), en service depuis 1834, pour chauffer à la vapeur les 4 ateliers de sa filature. Elle est remplacée par une chaudière Mathebs (Thann, 68) autorisée le 28 juillet 1855. Un nouveau générateur pour la vaporisation des filés de coton est autorisé le 17 janvier 1856. Une chaudière et une machine à vapeur de 50 ch des Ets André Koechlin (Mulhouse, 68) sont autorisées le 16 mars 1859 pour actionner les métiers de la filature. L'arrêté préfectoral du 9 octobre 1862 autorise l'installation d'une nouvelle chaudière pour le chauffage des ateliers et la production de vapeur. Mention d'une usine à gaz pour l'éclairage électrique en 1869. La filature compte 15 000 broches en 1870 et en 1918, et 18 000 en 1930. En 1873, les moteurs hydrauliques et les machines à vapeur produisent chacun 100 ch. Trois chaudières à vapeur de la SACM (Mulhouse, 68), un appareil à vaporiser et une installation de chauffage Scheidecker et Kohl (Lure, 70) sont autorisées en 1905. Trois turbines sont installées à la centrale hydroélectrique en 1988, pour une puissance totale de 260 kW.

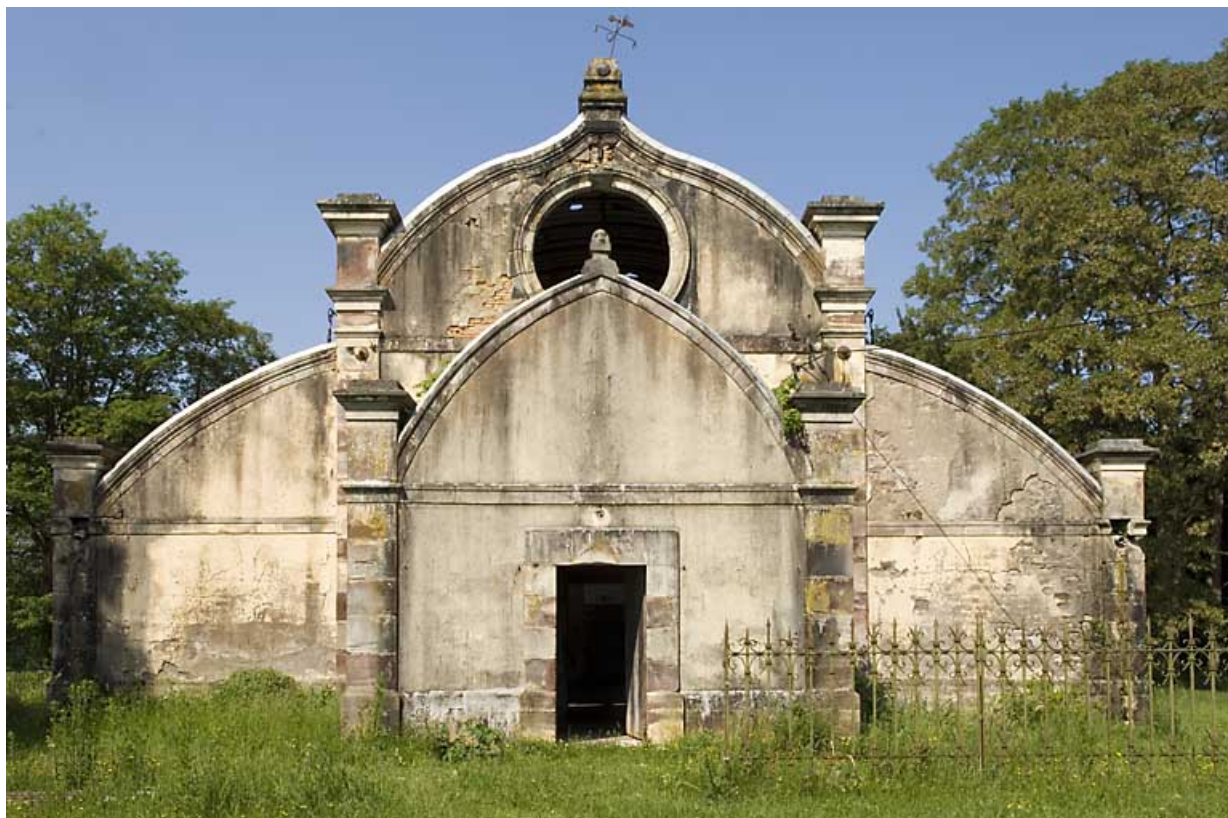
**Serre. Mur-pignon est.**

Construit en brique et en pierre de taille calcaire, le logement patronal comprend un rez-de-chaussée surélevé, un étage carré et un étage de comble. Il est couvert de toits à croupes en ardoise. La serre se compose de murs-pignons en moellon de grès enduit et d'une structure métallique soutenue par quatre colonnes en fonte. La charpente métallique définit une voûte en berceau segmentaire flanqué de berceaux brisés rampants. La conciergerie est construite en rez-de-chaussée. Construit en U, le bâtiment abritant les écuries et les remises est bâti en moellon de grès enduit, avec chaînes d'angle harpées en pierre de taille de grès. Les baies semi-circulaires et les portes charretières sont couvertes d'arcs cintrés à voussoirs passants un-sur-deux. La centrale hydroélectrique est couverte de toits à longs pans, ajourés de baies en plein-cintre en pierre de taille de grès. Les autres logements sont construits en moellon de grès enduit, à un ou deux étages carrés, et couverts de toits à longs pans en tuile mécanique.
