## TISSAGE DE COTON CORDONNIER, PUIS USINE DE TRAITEMENT DE SURFACE DES MÉTAUX CORDONNIER, PUIS USINE D'AGGLOMÉRÉS, ACTUELLEMENT LOGEMENT

Bourgogne-Franche-Comté, Haute-Saône  
Les Aynans  
les Ecluses - 5 à 9 rue sur les écluses

Dossier IA70000288 réalisé en 2007

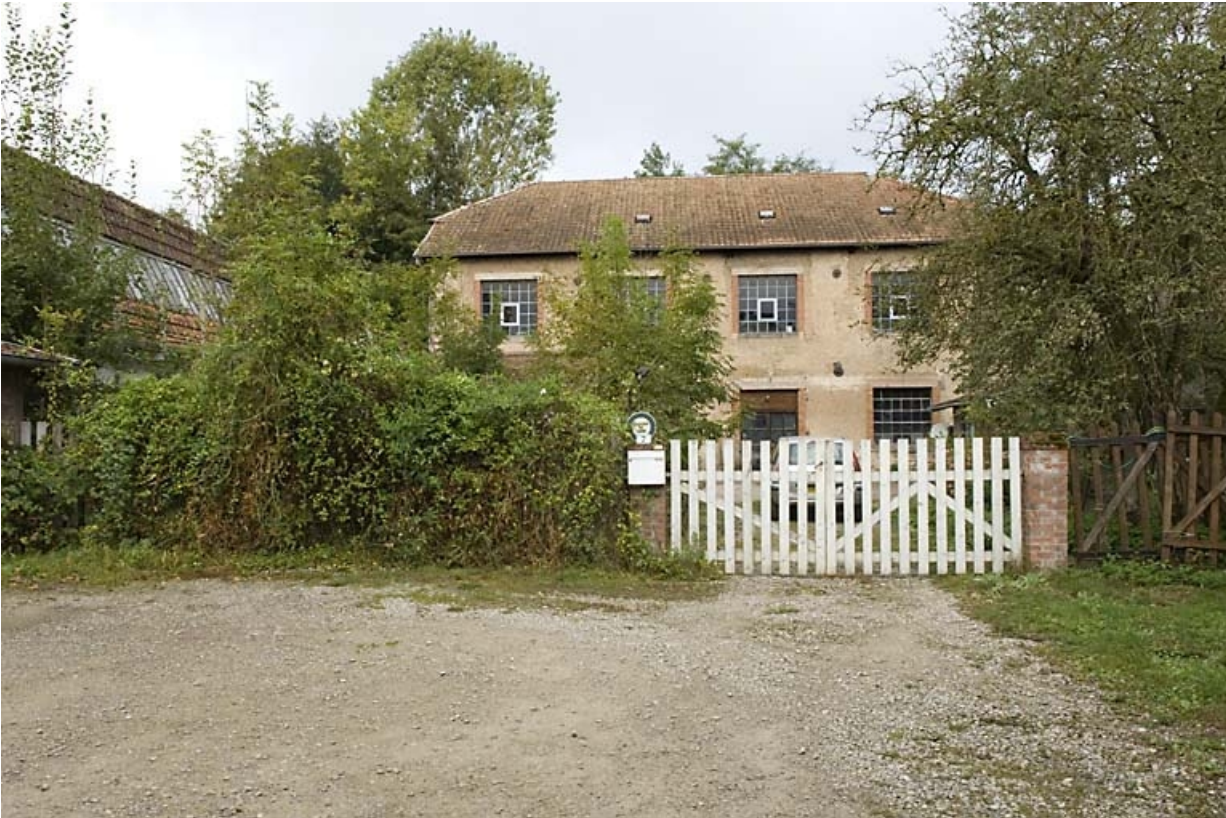
N° de l'illustration : 20077000494NUCA

**Atelier de fabrication originel.**

Les ateliers de fabrication sont construits en rez-de-chaussée, en moellon de grès enduit, et couverts de sheds à structure porteuse en béton armé. Le bâtiment situé parallèlement au bief de dérivation (ancien moulin ?) comporte un atelier en rez-de-chaussée, à colonnes de fonte, et un logement à l'étage. Il est couvert d'un toit à longs pans, demi-croupes et tuile mécanique. Le logement patronal comprend un rez-de-chaussée surélevé, un étage carré et un étage en surcroît, couvert d'un toit à longs pans.
