## MOULIN À FARINE, PUIS MINOTERIE, ACTUELLEMENT USINE DE PRODUITS POUR L'ALIMENTATION ANIMALE JACQUOT

Bourgogne-Franche-Comté, Haute-Saône  
Corre  
1 faubourg Louis Boulanger

Dossier IA70000306 réalisé en 2007 revu en 2008

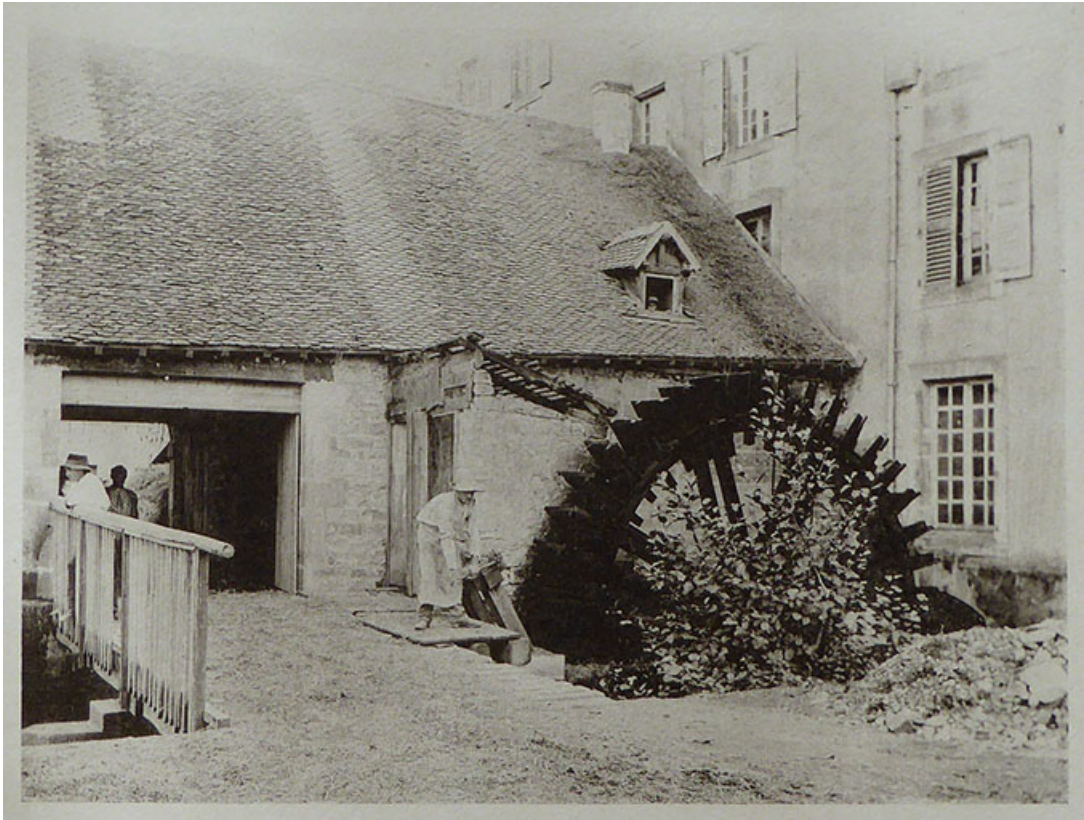
**Vue sur la roue. [Photographie de Vedustas vers 1885-1890 ?]**

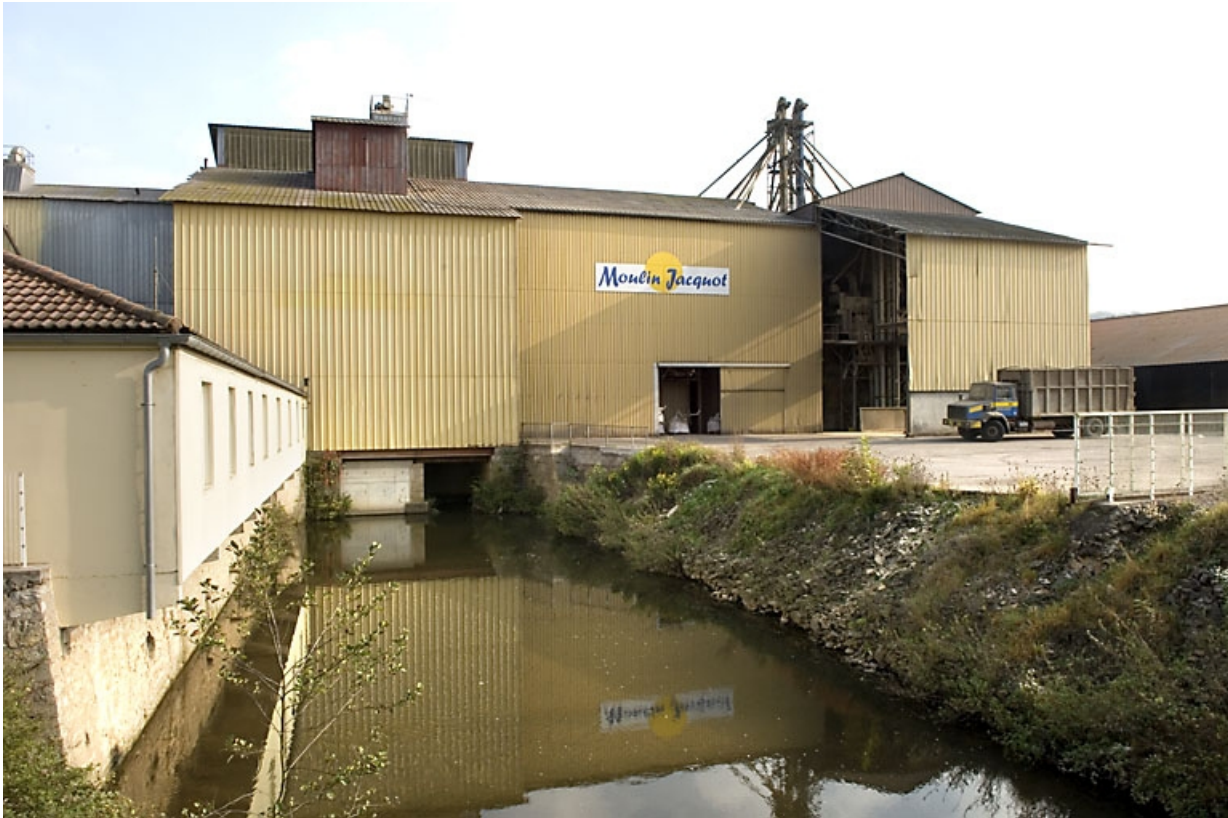
**Canal de fuite et façade sud de la minoterie.**  
70, Corre, 1 faubourg Louis Boulanger

L'atelier du moulin est construit en moellon de grès enduit, et couvert d'un toit à longs pans en tuile mécanique. Son élévation à trois étages carrés est aujourd'hui masquée par un bardage métallique. Les entrepôts industriels sont à structure métallique, essentage de tôle et couverture en ciment amiante ou en tôle. Les bureaux, construits le long du canal de fuite, sont construits en rez-de-chaussée. L'atelier de réparation est construit en parpaing de béton. Le logement, qui abrite aussi un laboratoire, possède un étage carré, et est couvert d'un toit à croupes.

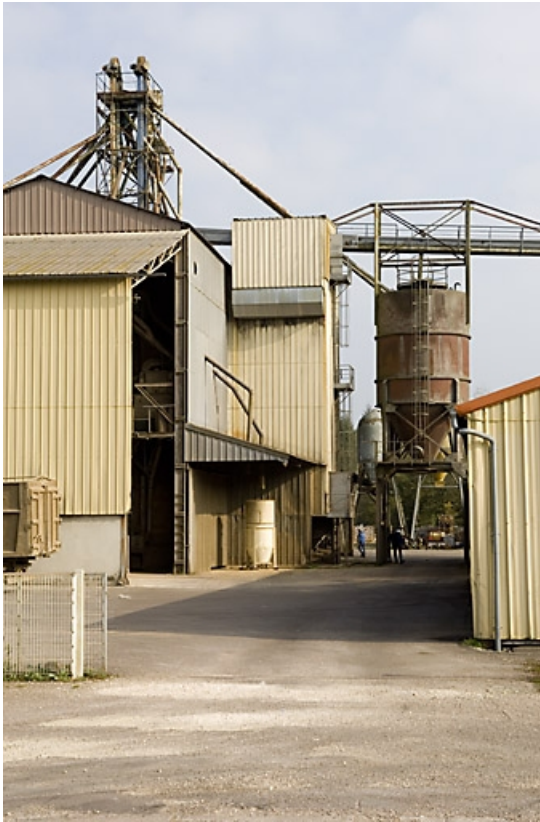
**Silos et système de transport des céréales.**

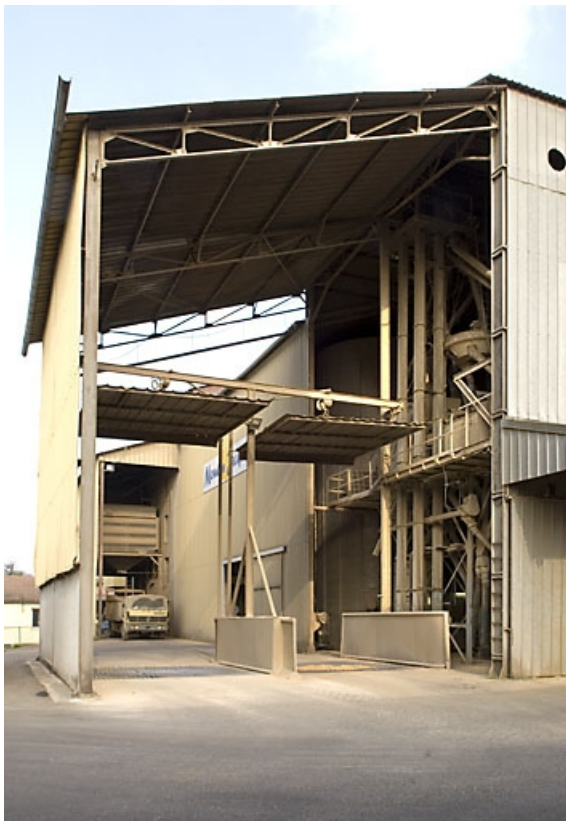
**Réception des céréales.**

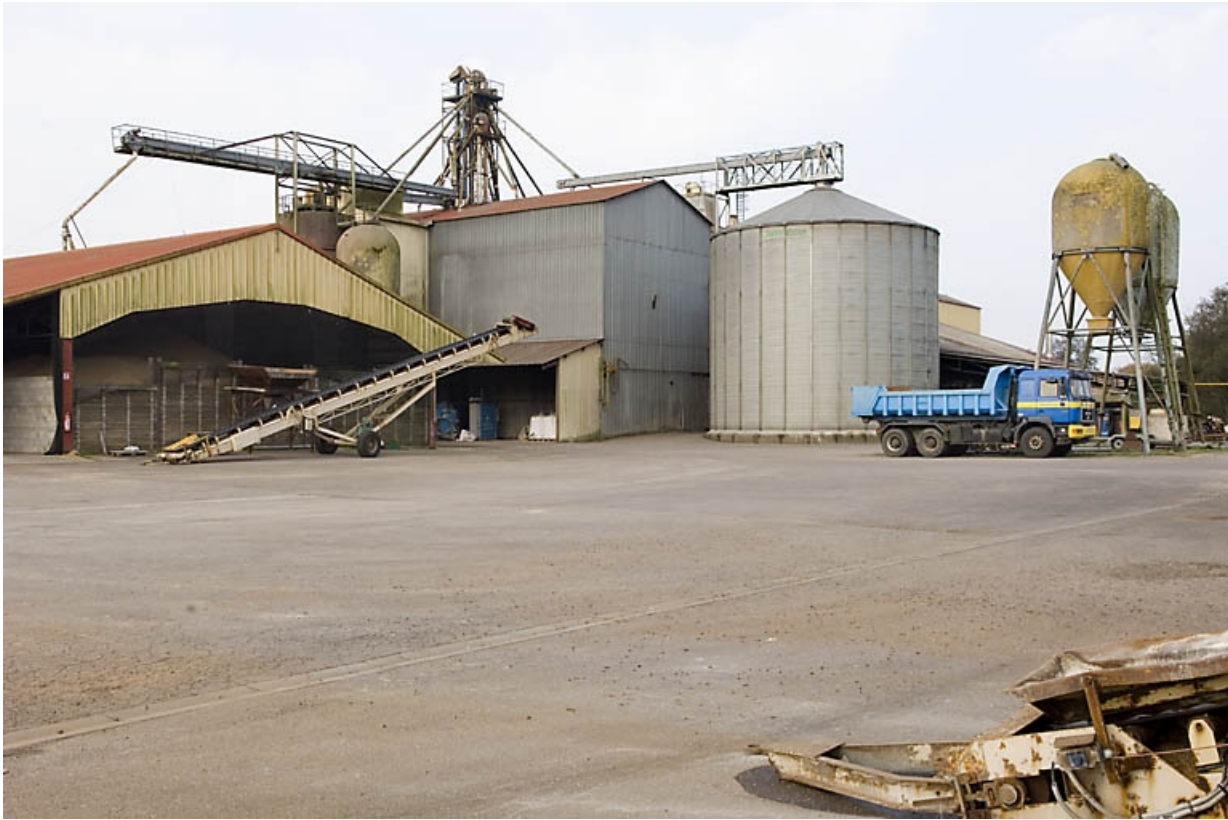
**Silos et entrepôts industriels depuis l'arrière.**

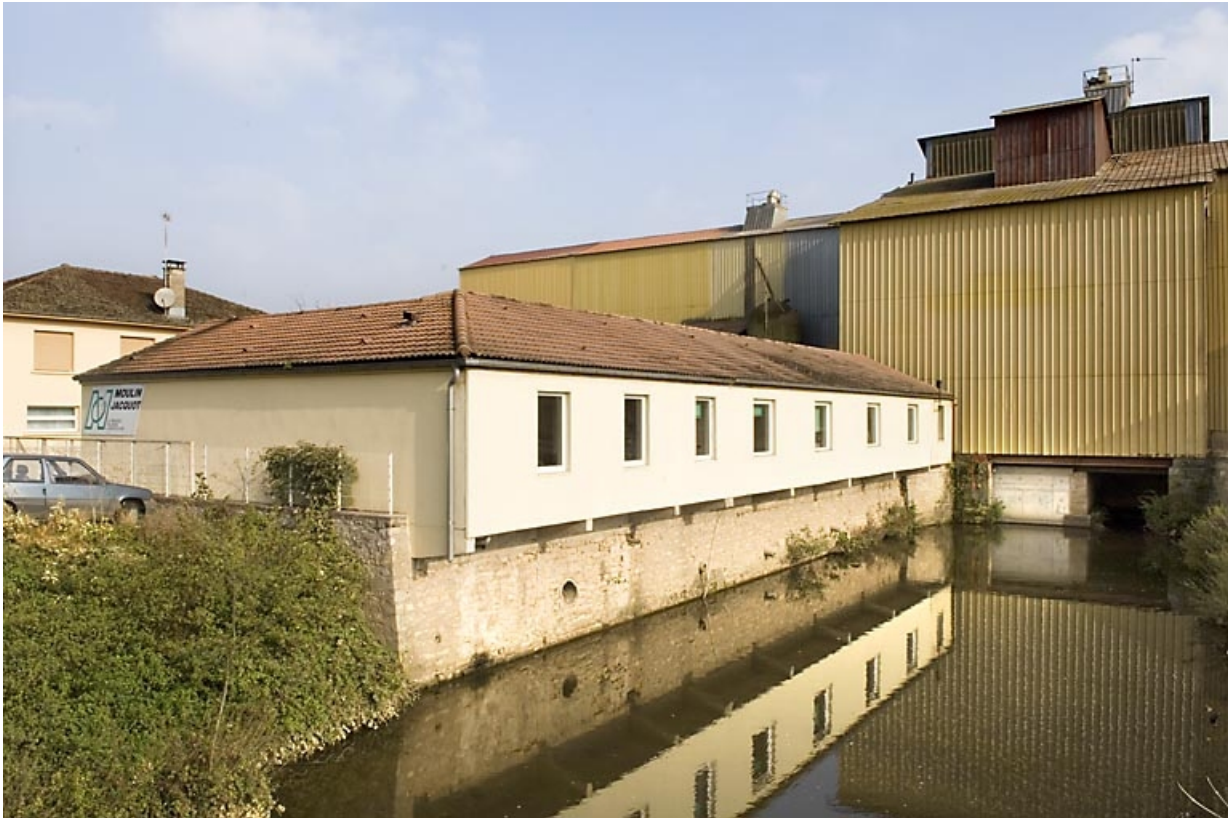
**Bâtiment des bureaux sur le canal de fuite.**

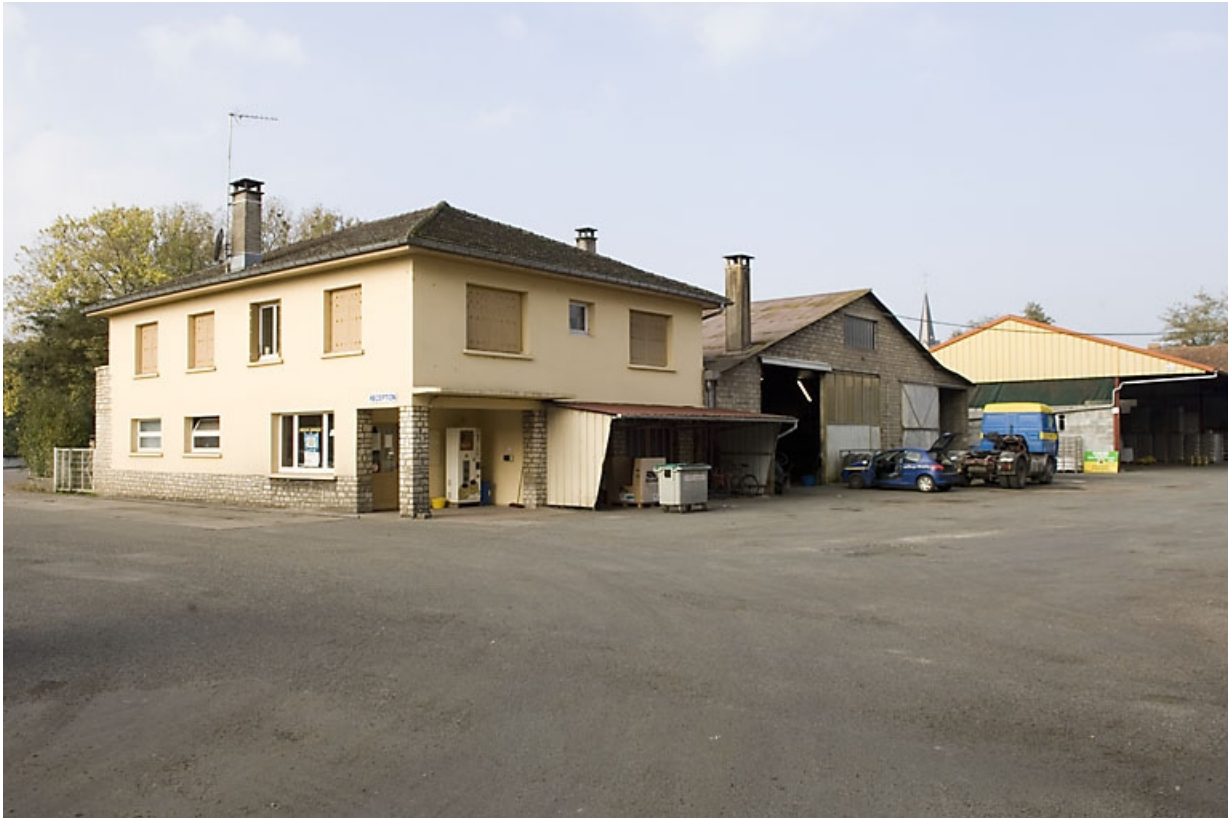
**Logement et atelier de réparation depuis la cour.**
