## MOULIN À HUILE, PUIS MOULIN À FARINE (BATTOIR), PUIS FERME, ACTUELLEMENT MOULIN À HUILE

Bourgogne-Franche-Comté, Haute-Saône  
Fondremand  
le Moulin

Dossier IA70000362 réalisé en 2008  
Auteur(s) : Raphaël Favereaux

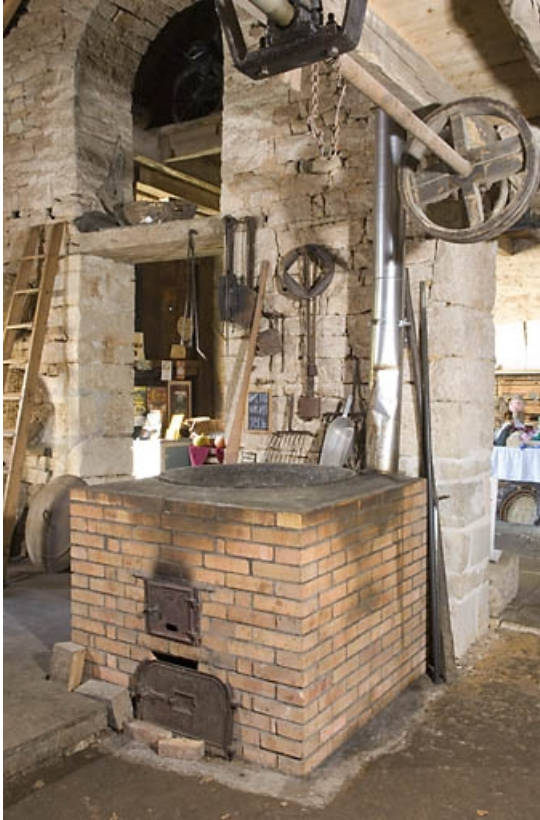
N° de l'illustration : 20087000986NUC2A

**Chaudière (cuisson des matières oléagineuses).**

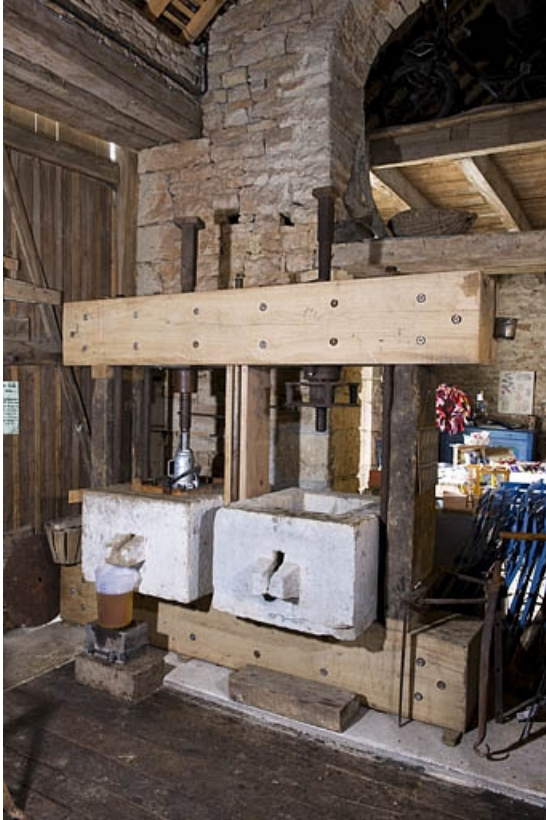
N° de l'illustration : 20107000008NUC4A

**Couple de pressoirs installé début 2010.**

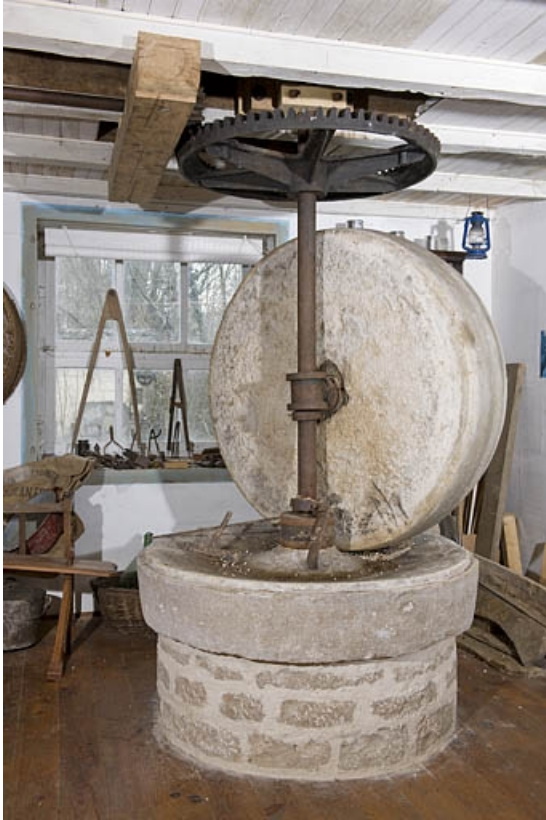
N° de l'illustration : 20107000009NUC4A

**Meules de broyage installées dans le logis.**
