## VIADUC DE PASSAVANT-LA-ROCHÈRE

Bourgogne-Franche-Comté, Haute-Saône  
Passavant-la-Rochère

Dossier IA70000667 réalisé en 2015

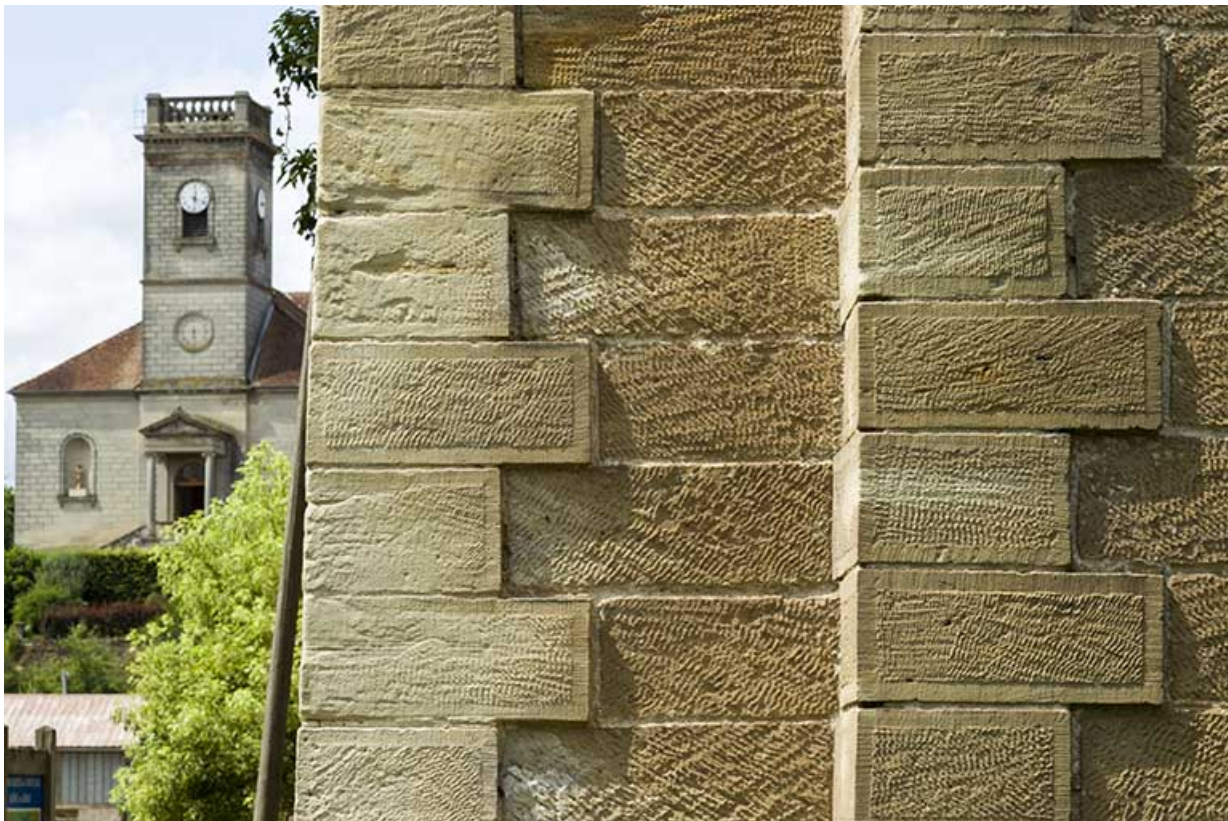
N° de l'illustration : 20157000583NUC2A

**Détail de la maçonnerie des piles du viaduc.**

Le viaduc est reconstruit après la seconde guerre mondiale selon les plans originaux. Réédifié en béton, il dispose de parements en moellon (grès bigarré) au niveau des piles et des tympans. Les voussoirs sont en pierre de taille.

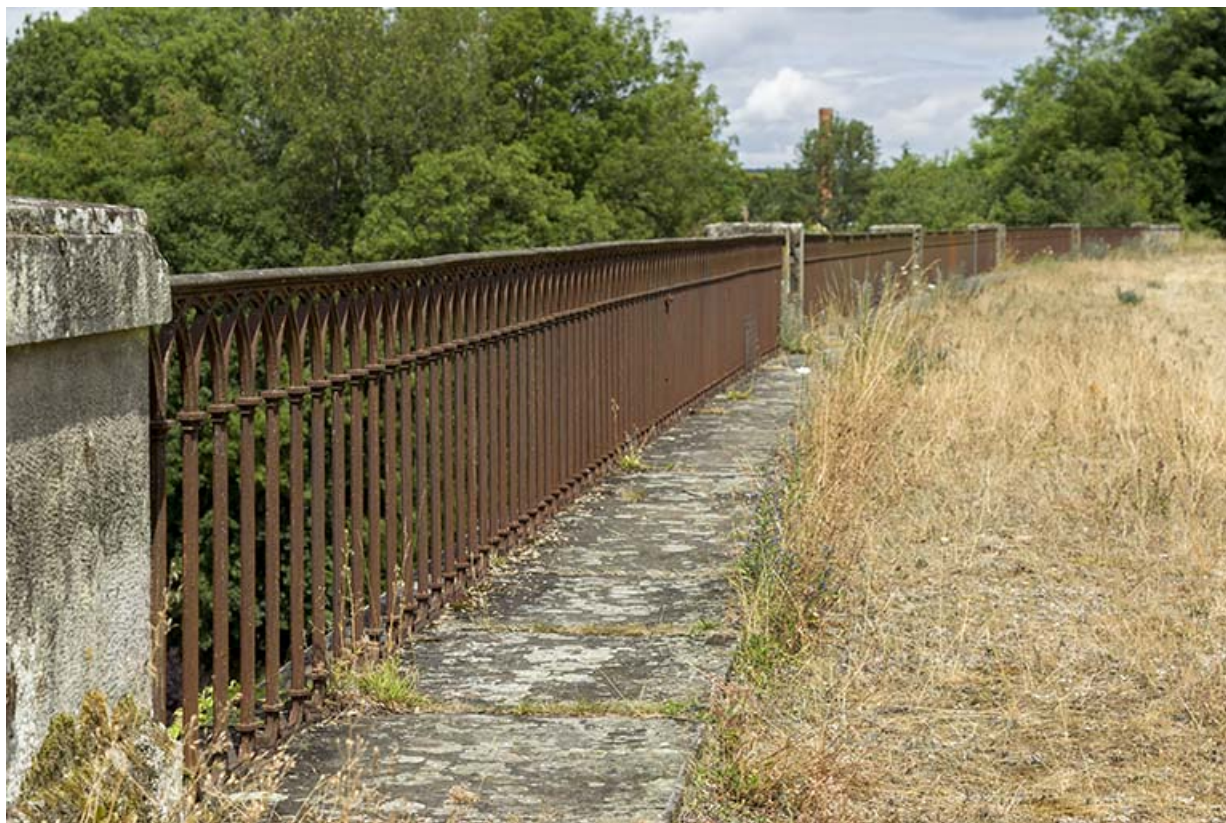
N° de l'illustration : 20157000588NUC2A

**Les garde-corps en fonte.**

Le pont de Passavant est un des ouvrages majeurs de la ligne. D'une longueur totale de 126 mètres 80, il surplombe la vallée de près de 20 mètres de haut ; il est entièrement compris dans une courbe de 500m de rayon, sur une déclivité de 0,00675 par mètre. Il comprend cinq arches en plein cintre, faisant chacune 17 mètres d'ouverture. Sur la partie supérieure, le viaduc est équipé d'un garde-corps en fonte d'un mètre de hauteur ; le garde-corps est remplacé par des parapets en maçonnerie au niveau des culées.

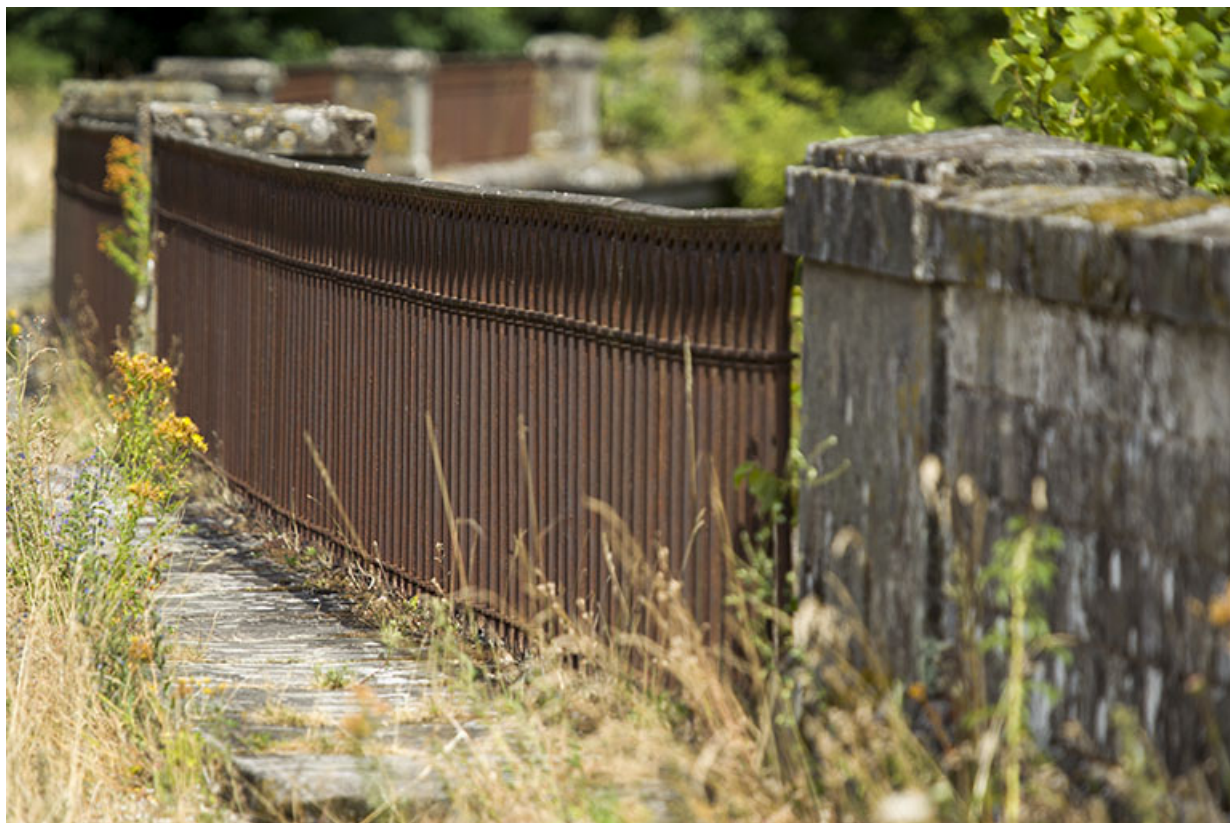
N° de l'illustration : 20157000589NUC2A

**Le garde-corps.**
