## FONTAINE

Bourgogne-Franche-Comté, Haute-Saône  
Ferrières-lès-Scey

Dossier IA70000892 réalisé en 2017

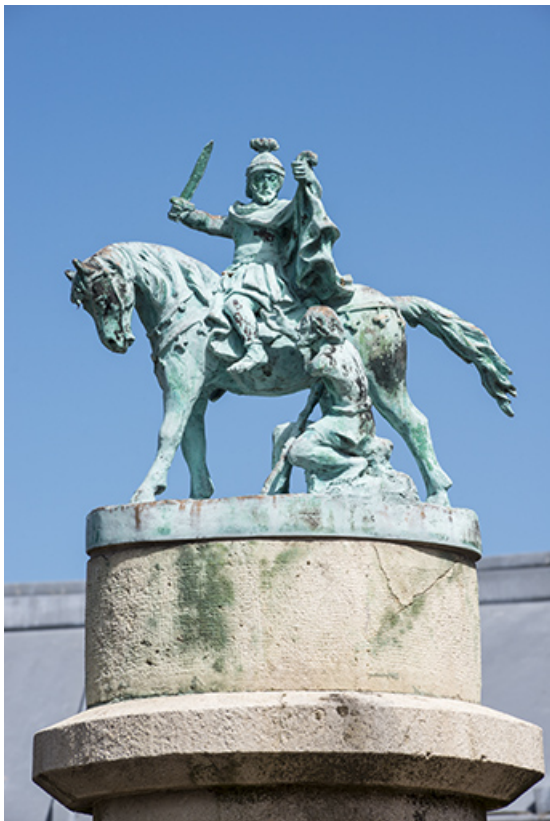
N° de l'illustration : 20177000810NUC4A

**La statuette en métal ornant le bassin central représentant Saint Martin partageant son manteau avec un mendiant.**  
70, Ferrières-lès-Scey

Près d'un siècle plus tard, et ce malgré les différentes restaurations (travaux sur l'abreuvoir par Louis Humbert en 1939 et en 1958), la fontaine a conservé son aspect du XIXe siècle. La statuette qui orne la pile du bassin central - représentant Saint Martin partageant son la pile avec un mendiant - a été dérobée en 1997, puis coulée dans le bronze et reproduite à l'identique en 2003.

Le bassin central est orné d'une statuette en bronze représentant Saint Martin partageant son manteau avec un mendiant.
