## FONTAINE-LAVOIR, RUE DU VAUX

Bourgogne-Franche-Comté, Haute-Saône  
Purgerot  
rue du Vaux

Dossier IA70000926 réalisé en 2017 revu en  
2018

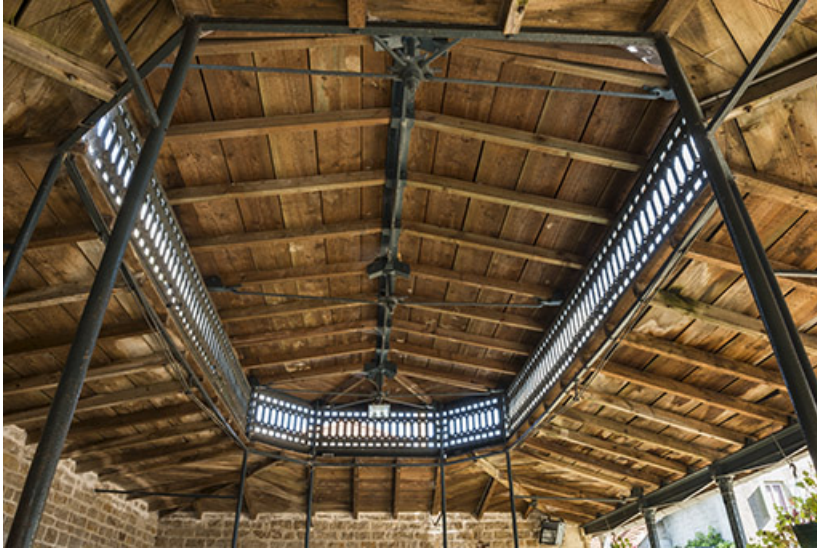
N° de l'illustration : 20177001326NUC4A

**Le lanterneau.**

Le lavoir se situe au centre de la place. Le sol est entièrement pavé autour de l'édifice. Les bassins et les trois murs du lavoir sont en pierre de taille. Le garde-corps, les colonnettes sur la façade ouverte sont en fonte ainsi que le lanterneau et son support. La couverture de l'édifice est en tôle galvanisée. Les abreuvoirs sont placés à l'extérieur. L'accès au lavoir s'effectue par des portes en fer situées sur les deux murs pignons.
