## DEMEURE

Bourgogne-Franche-Comté, Haute-Saône  
Purgerot  
rue de la Fontaine carrée

Dossier IA70000945 réalisé en 2017 revu en 2018

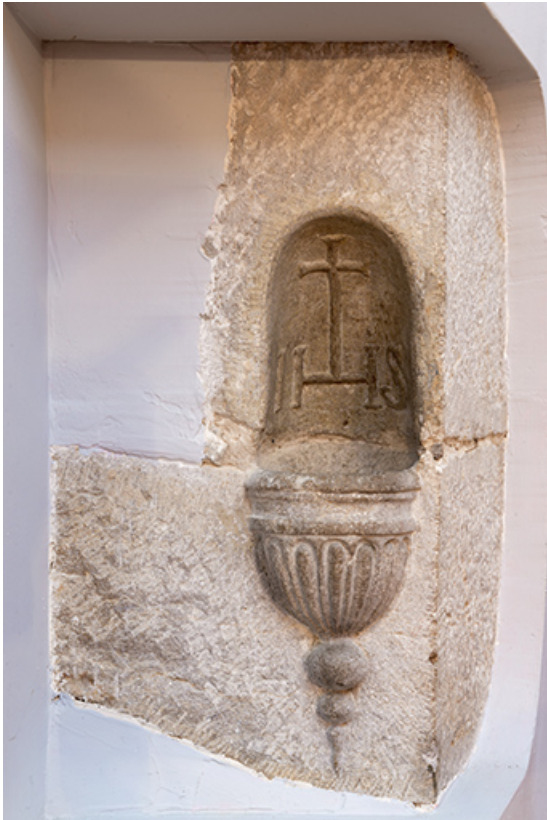
**Bénitier taillé dans le calcaire de l'encadrement d'une fenêtre, premier étage.**  
70, Purgerot rue de la Fontaine carrée

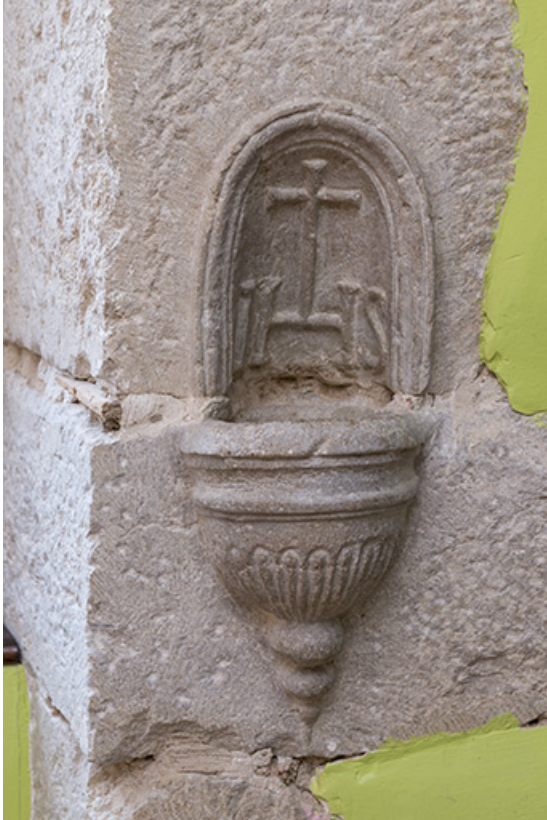
**Bénitier taillé dans le calcaire de l'encadrement d'une fenêtre, premier étage (dans une autre chambre).**  
70, Purgerot rue de la Fontaine carrée
