## MAISON 1 CHEMIN DES VIGNES, PUIS MUSÉE DU COSTUME

Bourgogne-Franche-Comté, Haute-Saône  
Scey-sur-Saône-et-Saint-Albin  
1 chemin des Vignes

Dossier IA70001049 réalisé en 2018

Auteur(s) : Fabien Dufoulon

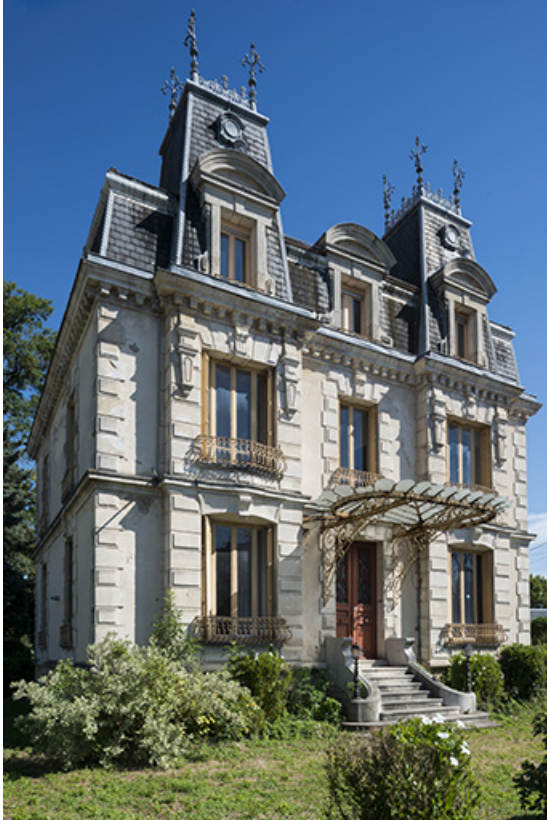
**Façade antérieure.**

La maison est construite en moellon calcaire recouvert d'enduit, avec encadrements des baies et autres éléments décoratifs en pierre de taille. L'édifice, de plan rectangulaire, s'élève sur trois niveaux (rez-de-chaussée surélevé, étage carré, étage de comble). Il dispose d'une cave, à laquelle on accède par une porte sous l'escalier intérieur et par l'entrée de cave située au pied de la façade est. La façade antérieure est marquée par deux avant-corps (travées latérales) encadrant la travée centrale où se situe l'entrée principale précédée d'un perron et surmontée d'une marquise. La façade postérieure est dotée d'un second perron également couvert d'une marquise. L'édifice est couvert d'un toit à plusieurs pans brisés, avec deux toits brisés en pavillon surmontés de crêtes et d'épis de faîtage en métal au-dessus des avant-corps de la façade antérieure. L'étage de comble est principalement éclairé par six lucarnes en pierre à fronton cintré. Les principales baies du rez-de-chaussée et de l'étage sont percées dans la façade antérieure et les façades latérales. On ne trouve ainsi, au premier étage de la façade postérieure, qu'une fausse-fenêtre (sans doute obstruée tardivement, et éclairant à l'origine l'escalier) et deux petites fenêtres correspondant à des sanitaires et à une garde-robe ou buanderie. Toutes les baies sont rectangulaires. Les élévations sont animées par des lignes horizontales (moultures, corniches à grosses denticules) qui soulignent les niveaux, et surtout par le jeu des chaînes d'angles et des encadrements de baies à bossage en table harpé. Les descentes d'eau ont été traitées avec un soin particulier (conduites en hélice, cuvettes godronnées).

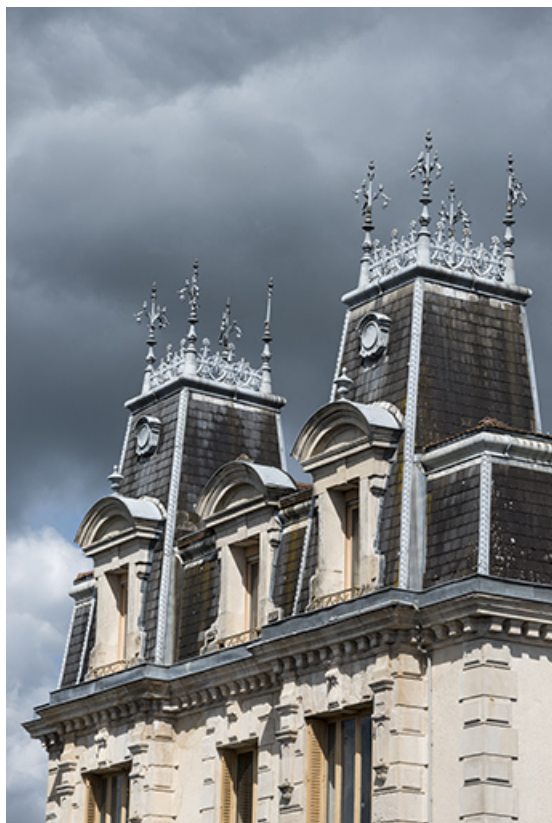
**Toiture, côté sud.**

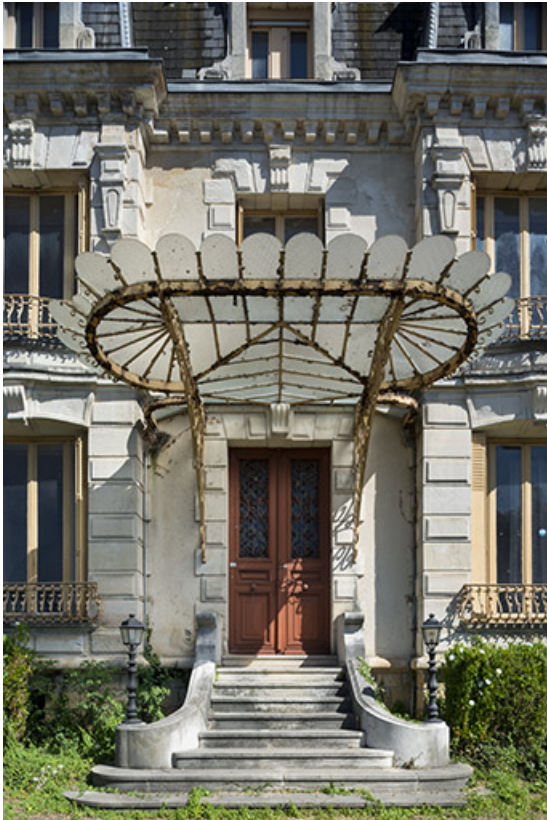
**Porte d'entrée principale surmontée d'une marquise, vue de face.**

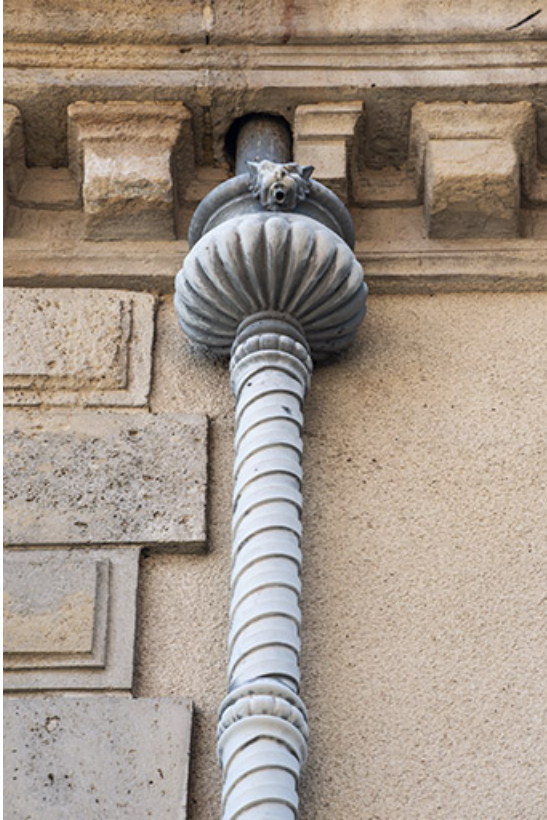
**Descente d'eau en hélice avec cuvette godronnée.**

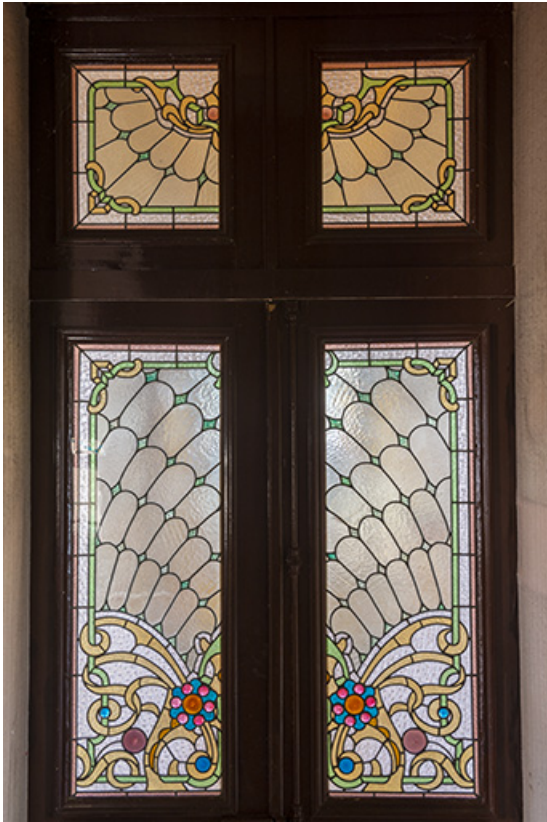
**Porte du vestibule donnant sur la cage d'escalier, vitrail de style Art Nouveau.**

L'intérieur conserve une partie du décor ancien. Les vitraux d'inspiration Art Nouveau de la grande porte du vestibule donnant sur la cage d'escalier et de la porte de la cage d'escalier donnant sur le jardin sont encore en place. Les vitraux de la porte d'entrée principale et de la porte de la cuisine sont plus simples. Toutes les cheminées de marbre ont été conservées. Des décors de boiserie et de plâtre de style Louis XV subsistent dans les pièces du rez-de-chaussée et les chambres à coucher du premier étage. Les dessus-de-portes du vestibule et du grand salon sont ornés de reliefs représentant des trophées de chasse et de pêche. Sur les trumeaux de l'une des pièces du rez-de-chaussée, des toiles peintes imitant des tapisseries représentent des scènes champêtres d'après des compositions de maîtres du 18<sup>e</sup> siècle : *Le Berger récompensé* de François Boucher, *Le Couple avant l'embarquement à Cythère* de Jean-Baptiste Le Prince ou encore *Le Colin-Maillard* de Jean-Honoré Fragonard. Le plafond de cette même pièce est décoré de caissons polygonaux. Le sol du vestibule et de la cage d'escalier conserve ses carreaux céramiques à motifs floraux.

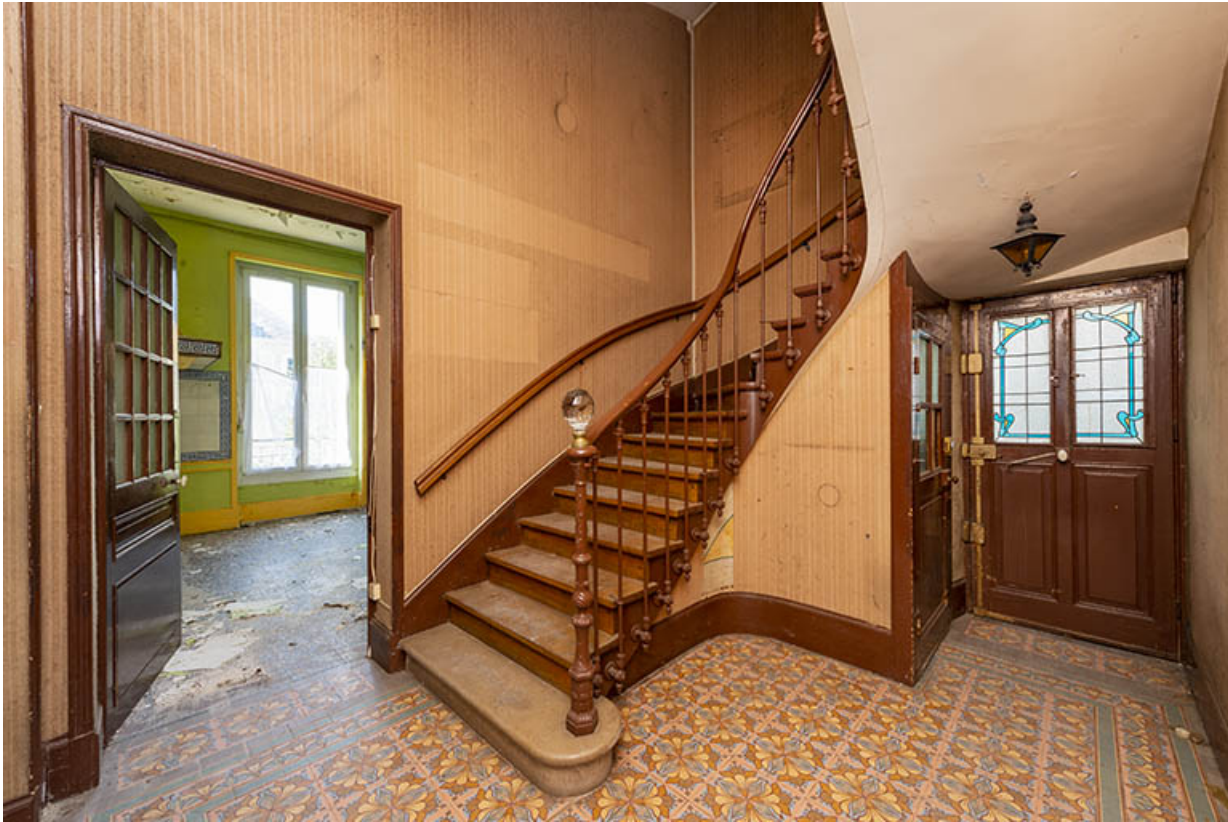
**Rez-de-chaussée, escalier.**

L'édifice, de plan centré, présente une distribution relativement simple. Le vestibule d'entrée, de plan oblong, conduit à une cage d'escalier à laquelle une porte permet également d'accéder directement par l'arrière. L'escalier tournant rampe-sur-rampe à moitié-tournante dessert les trois niveaux. Les pièces sont disposées symétriquement de part et d'autre de cette travée centrale. Les pièces de réception aux angles de la façade antérieure (salle à manger et salon) sont éclairées par deux fenêtres. Un autre salon, plus petit, est aménagé dans l'angle postérieur nord-est. La cuisine quant à elle se situe dans l'angle postérieur nord-ouest, et dispose également d'une porte d'accès à l'arrière. Les deux autres niveaux présentent une organisation des espaces assez comparable. Au premier étage, chacune des deux chambres à coucher aux angles de la façade antérieure, séparées par une antichambre centrale de plan oblong, dispose d'une salle d'eau dans les angles postérieurs. L'étage de comble est occupé à l'origine par cinq autres chambres à coucher, chacune dotée d'une lucarne (trois en façade antérieure, deux en façade postérieure).

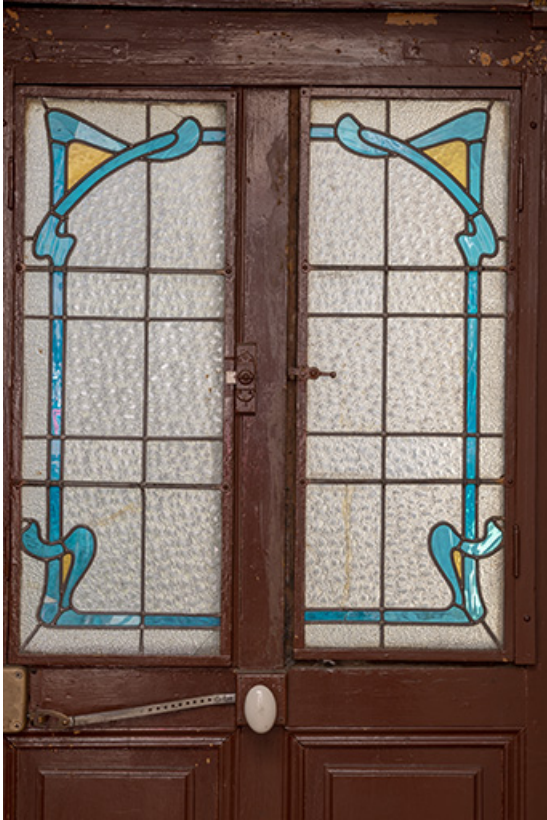
**Porte de la cage d'escalier donnant sur le jardin, vitrail de style Art Nouveau.**

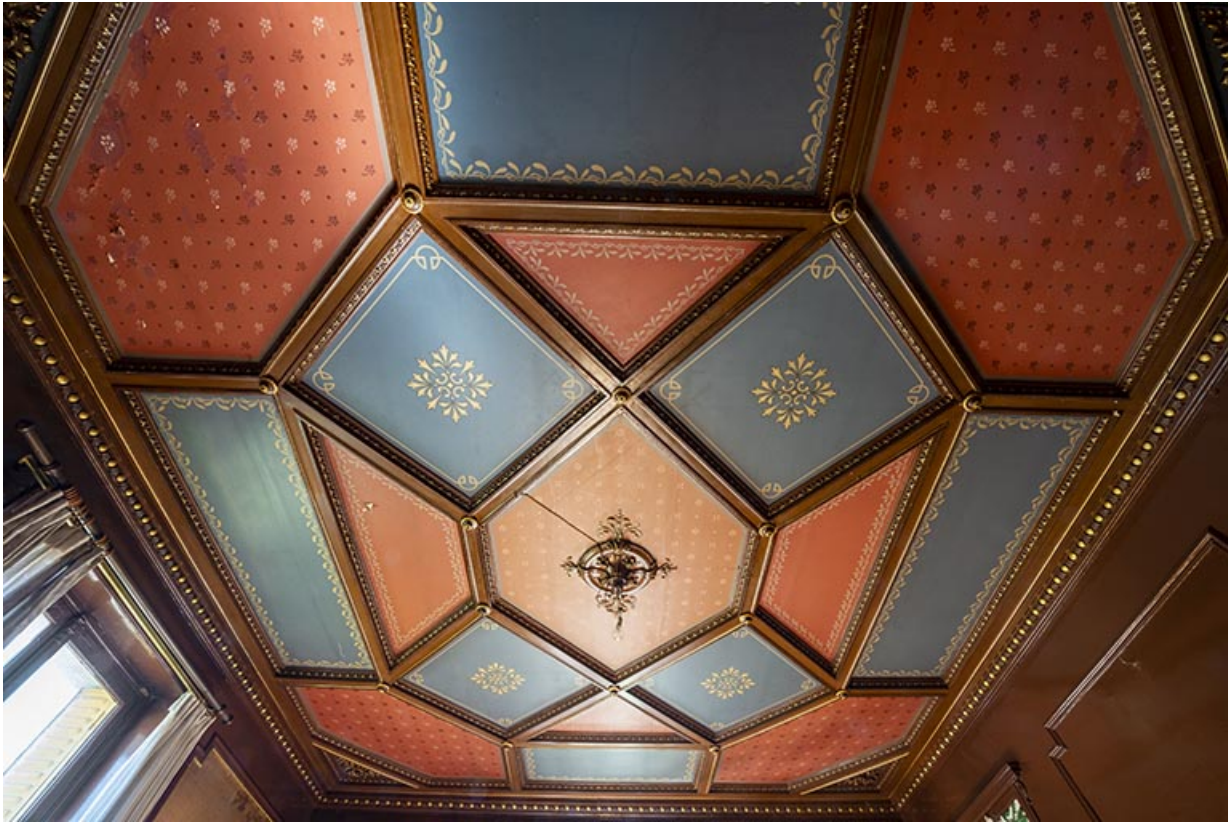
**Rez-de-chaussée, grand salon, plafond à compartiments.**

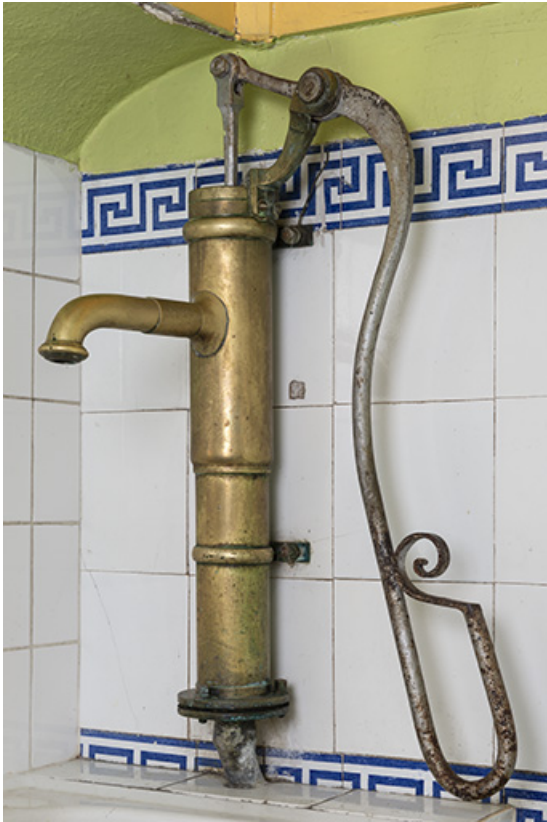
**Rez-de-chaussée, cuisine, pompe à main.**

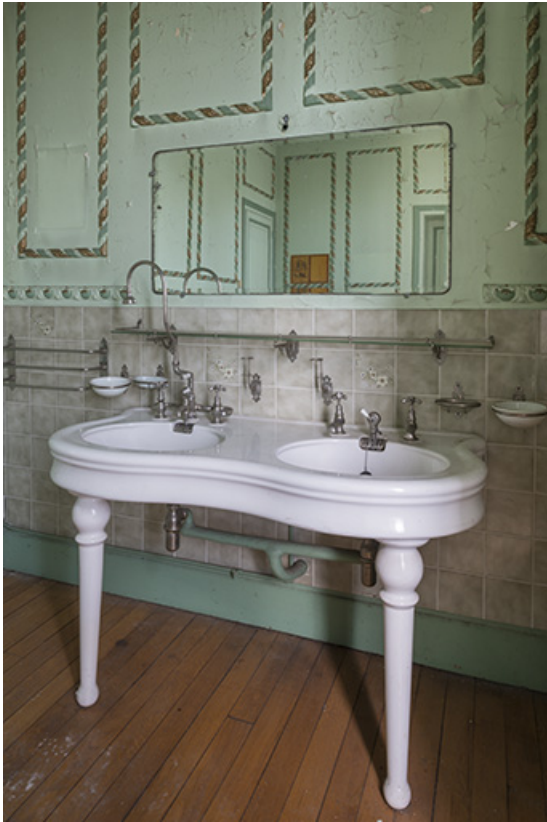
**Premier étage, salle d'eau, lavabo à double vasque.**  
70, Scey-sur-Saône-et-Saint-Albin, 1 chemin des Vignes

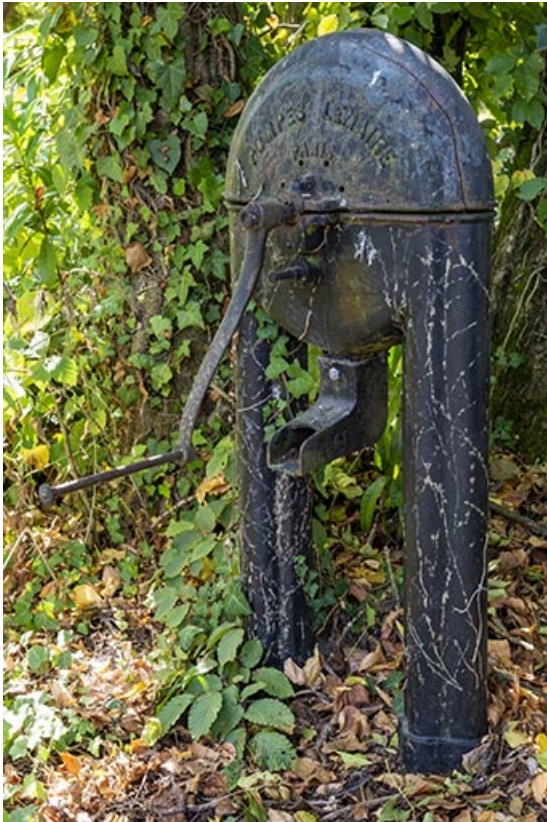
**Pompe à godets (modèle Lemaire) dans le jardin.**

Dans le jardin subsiste une pompe à godets (modèle Lemaire).
