## LOGEMENT PATRONAL DIT CHÂTEAU OU VILLA PERRUSSON

Bourgogne-Franche-Comté, Saône-et-Loire  
Écuisses  
La Neuvième Ecluse - rue de la Gare

Dossier IA71000130 réalisé en 1999

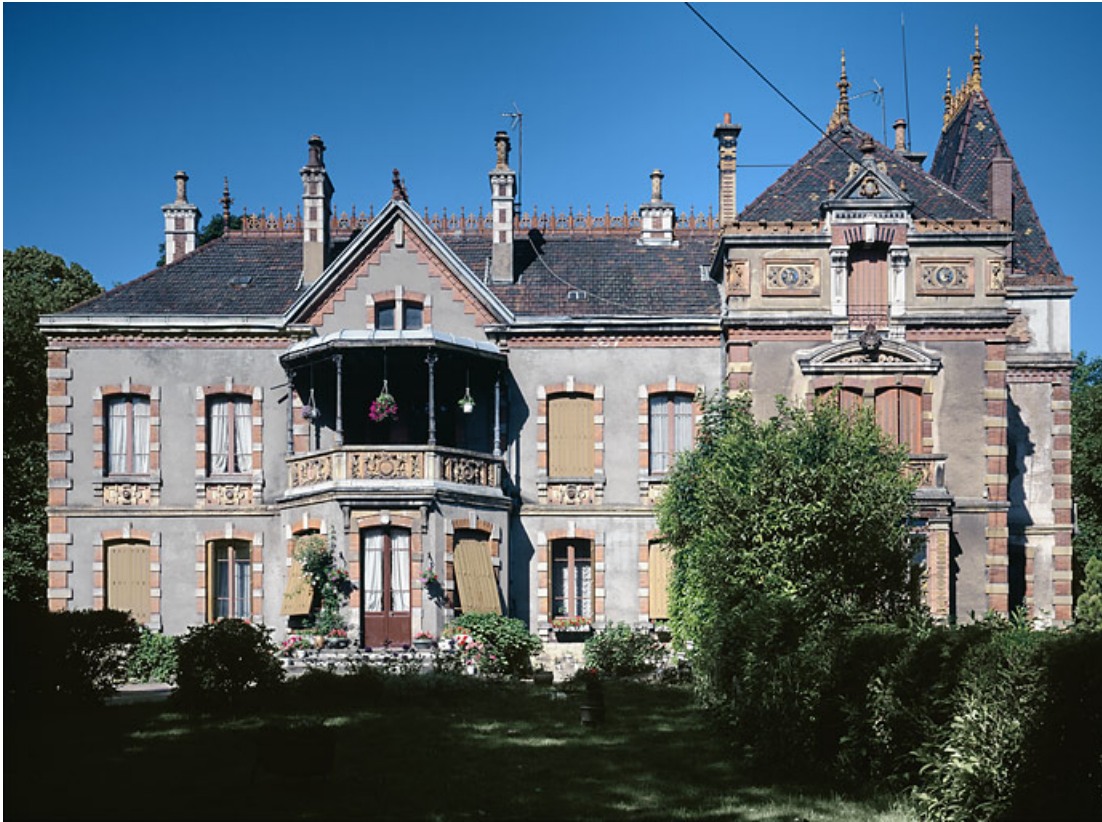
N° de l'illustration : 19967100088VA

**Façade antérieure vue depuis le parc du pavillon Desfontaines.**

Le Château Perrusson est doté de caves, de rez-de-chaussée, d'un étage carré, plus un étage d'attique pour le pavillon Desfontaines (pavillon nord). L'ensemble est construit en moellon de calcaire sans chaîne en pierre de taille enduit. De nombreux éléments assurent une unité à l'ensemble : chaînages d'angle (brique et pierre), bandeau, corniche du pavillon sud formant l'assise de l'étage d'attique du pavillon nord, encadrements des baies... Cette unité est aussi assurée par le décor des allèges des baies : carreaux de céramique glaçurés au rez-de-chaussée (motifs végétaux d'inspiration Art Nouveau), panneaux de céramique en terre-cuite aux étages et sur les balustrades (néo-renaissance). Le Pavillon nord est doté d'une tourelle en demi-hors-oeuvre, couverte d'un dôme circulaire coiffé d'un lanternon. Le Château est couvert de toits à longs pans et croupes, en tuiles mécaniques (pavillon sud) et tuiles en écaille polychromes (motifs géométriques). Un avant-corps surmonté à l'étage d'une terrasse couverte (colonnettes de fonte) ainsi qu'une lucarne-pignon soulignent l'axe de la façade antérieure du pavillon nord. La travée unique de la façade antérieure du pavillon sud lui fait écho : un avant-corps en rez-de-chaussée (baies avec colonnettes de fonte), frontons cintré et triangulaire au dessus des baies... Les décors de céramique intérieurs (carreaux de grès cérame au sol, carreaux polychromes insérés dans les boiseries, les caissons des plafonds et les cheminées), réservés aux pièces de rez-de-chaussée (salons, salles à manger, halls), sont plus abondamment utilisés dans le pavillon nord. L'orangerie et le poulailler-pigeonnier, construits en briques et faisant appel aussi à des décors en céramique sont aujourd'hui en très mauvais état.

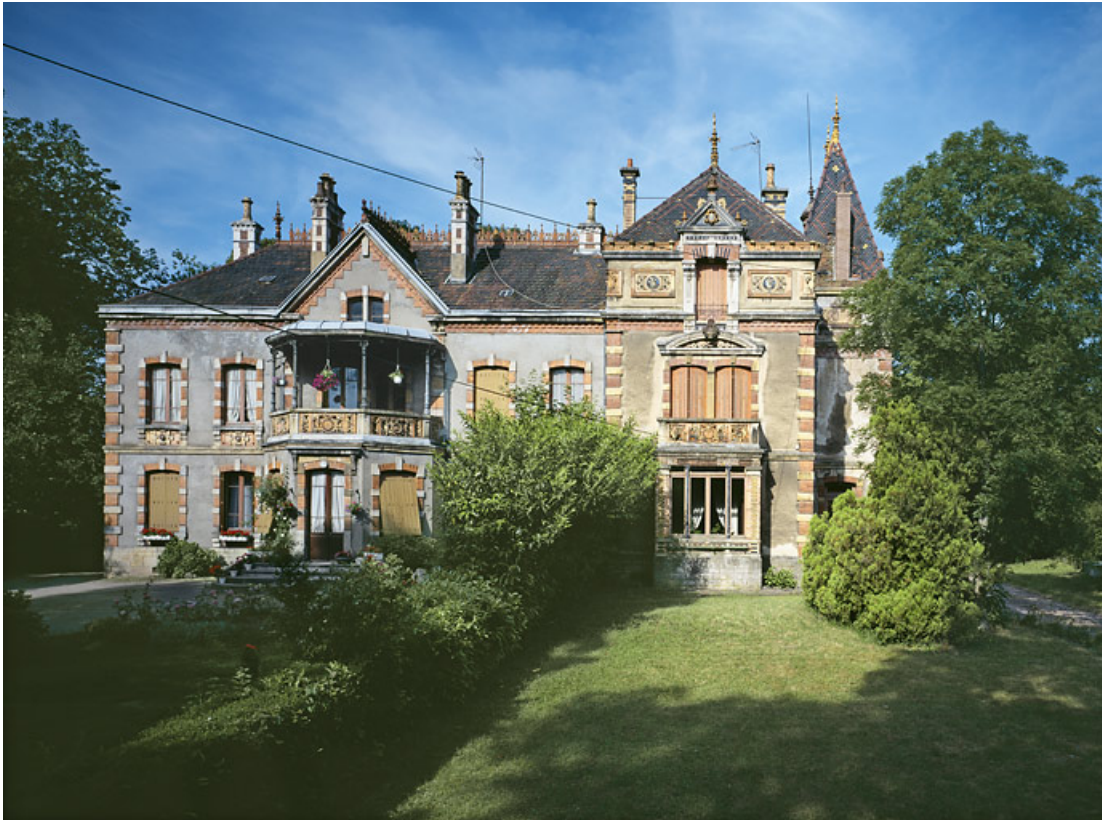
N° de l'illustration : 19967100132VA

**Façade antérieure vue depuis le parc du pavillon Desfontaines.**

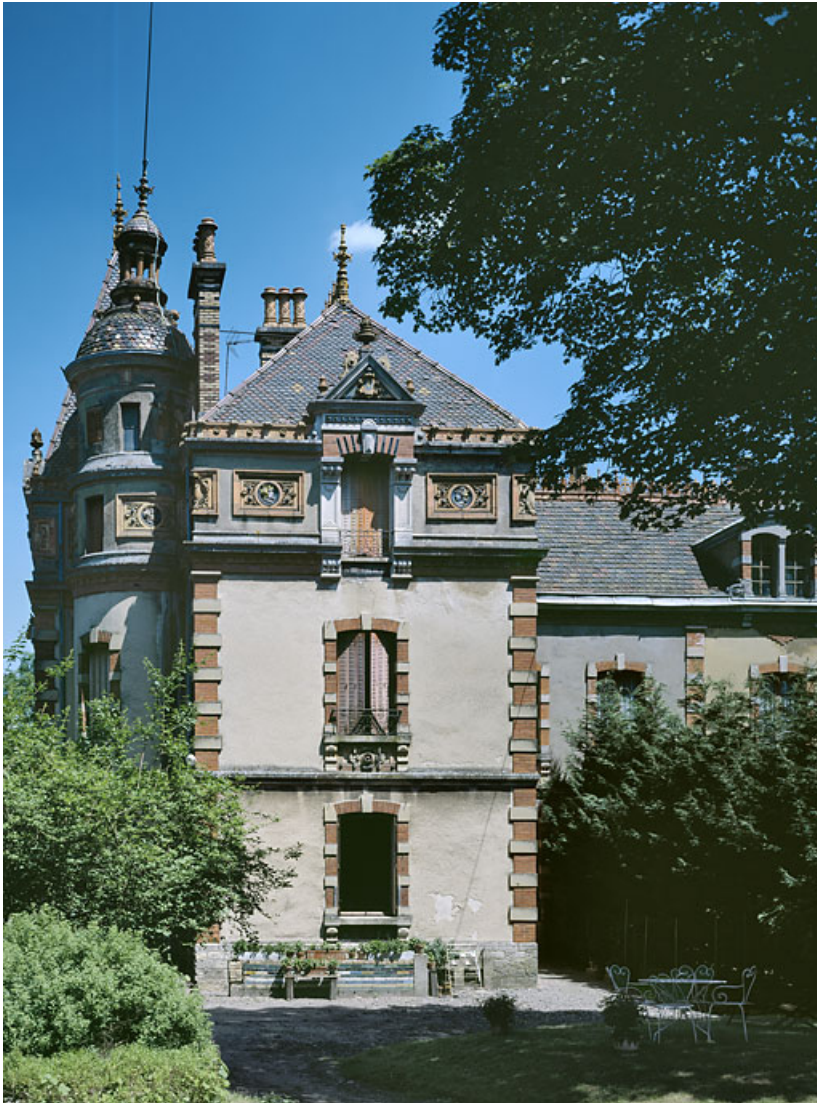
N° de l'illustration : 19967100117VA

**Façade postérieure du pavillon Desfontaines.**

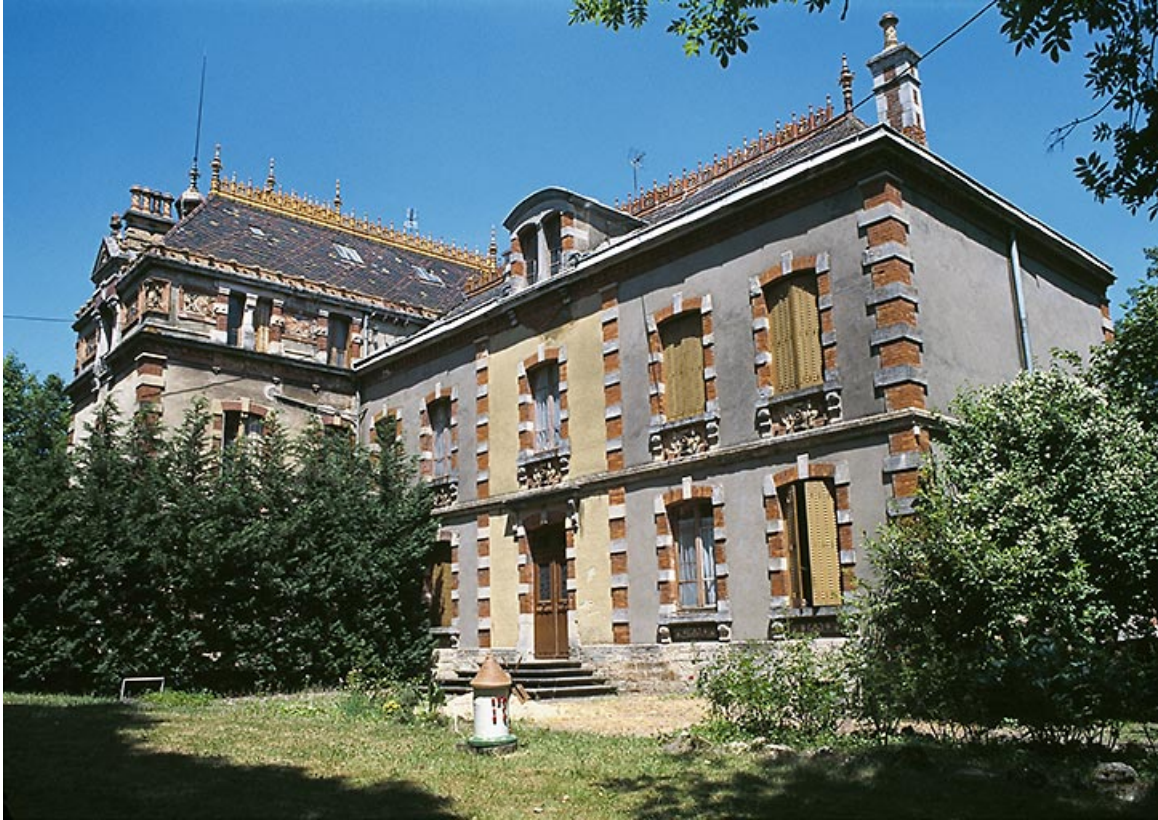
N° de l'illustration : 19967100112ZA

**Façade postérieure.**

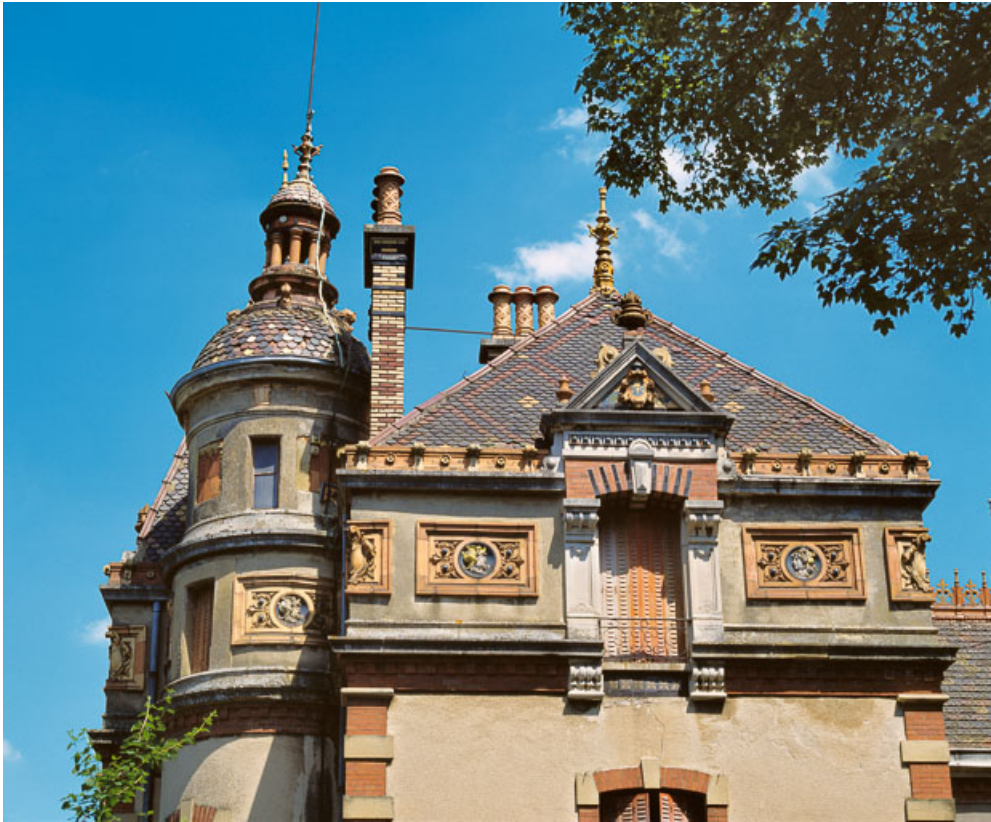
N° de l'illustration : 19967100120XA

**Etage-attique.**

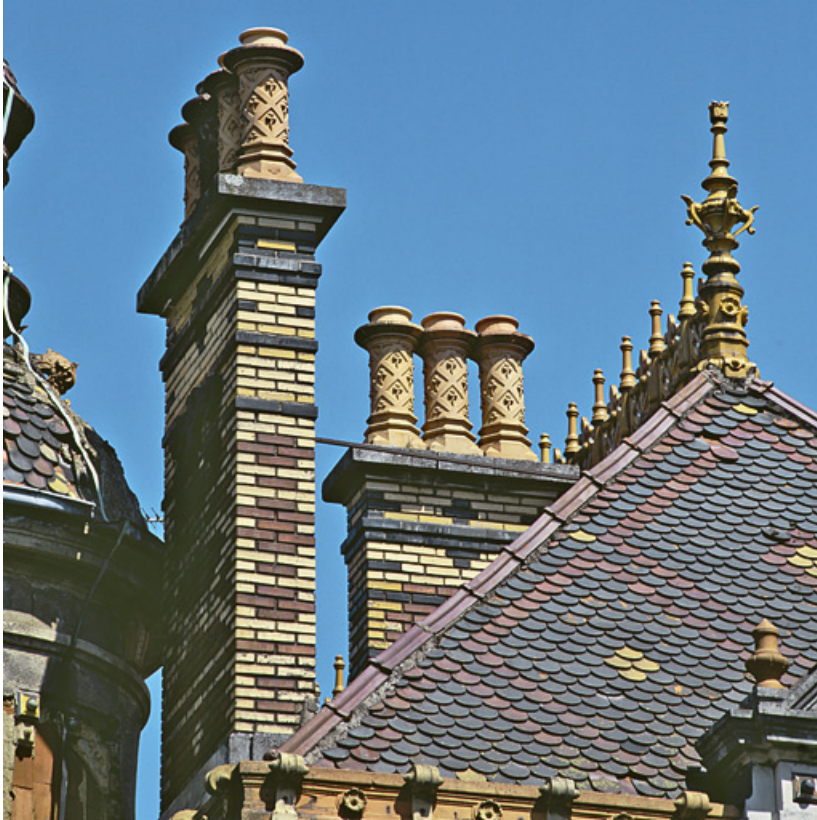
N° de l'illustration : 19967100130XA

**Détail de la toiture du pavillon Desfontaines.**

**Toit** : tuile mécanique, tuile en écaille

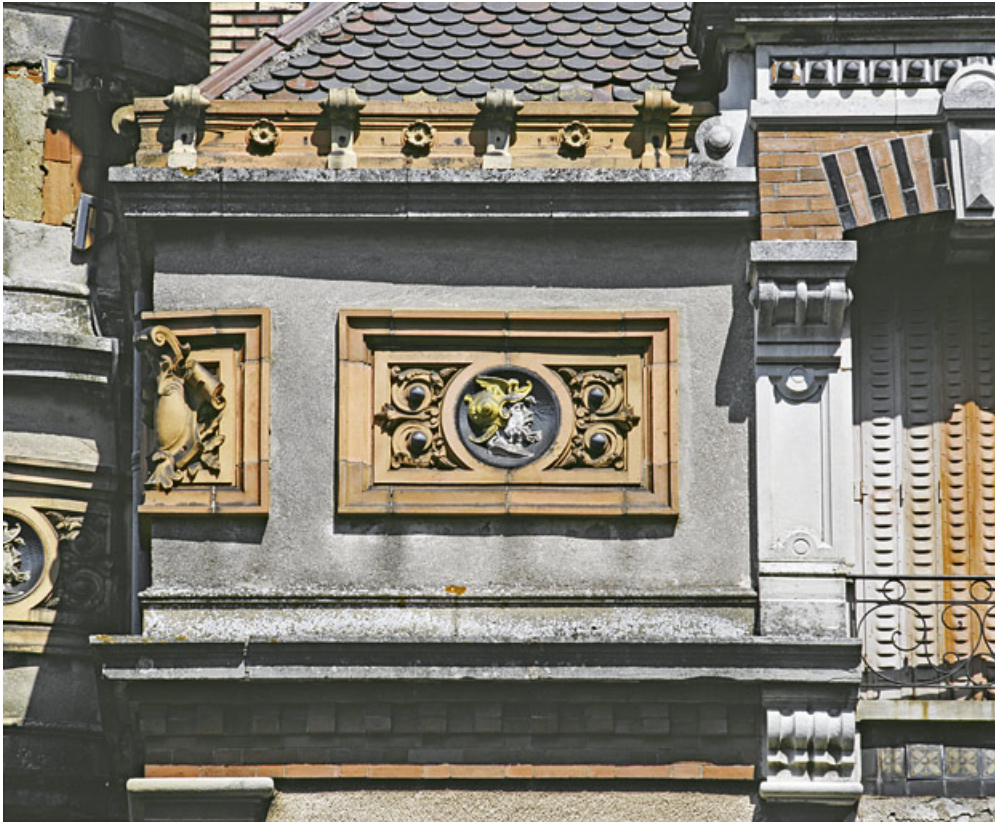
N° de l'illustration : 19967100126XA

**Panneau de céramique de l'étage-attique du pavillon Desfontaines.**

**Techniques** : céramique
