## FERME

Bourgogne-Franche-Comté, Saône-et-Loire  
Clux

Dossier IA71000317 réalisé en 2001 revu en  
2002

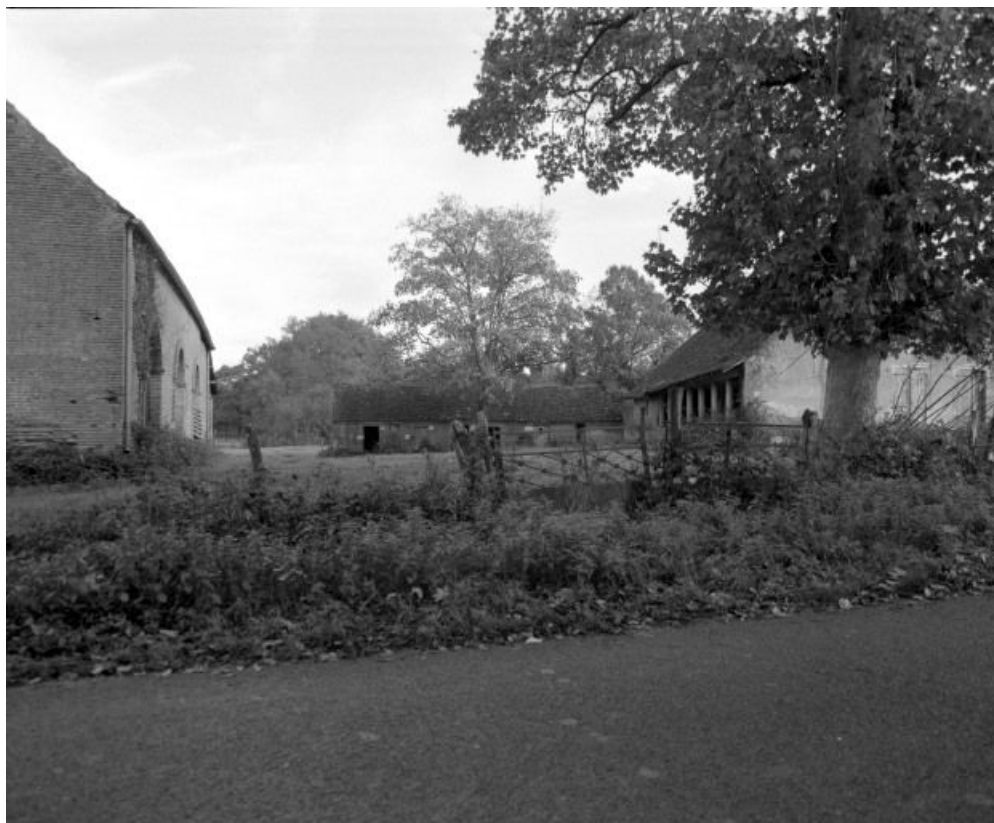
N° de l'illustration : 20017101337X

**Vue d'ensemble.**

Ferme dont les trois bâtiments bordent une cour ouvrant sur la route. À droite la maison d'habitation, couverte d'un toit à demi-croupes, comprend le logis et les dépendances domestiques au rez-de-chaussée et un vaste grenier dans le comble ; en façade, une galerie à piliers octogonaux en pierre de taille abrite, à gauche, l'escalier en bois d'accès au grenier. Le comble est éclairé par deux petites lucarnes sur le versant postérieur du toit et des oculi dans les murs-pignons. La maison est en brique enduite, l'encadrement d'un certain nombre de ses ouvertures est en pierre de taille. Le grand bâtiment de dépendances qui lui fait face ouvre sur la cour par trois portes charretières en plein-cintre ; il est bâti en brique apparente et couvert en tuile mécanique. L'élévation postérieure a été refaite en aggloméré. Au fond de la cour un petit bâtiment bas et allongé abritait le poulailler et la porcherie.

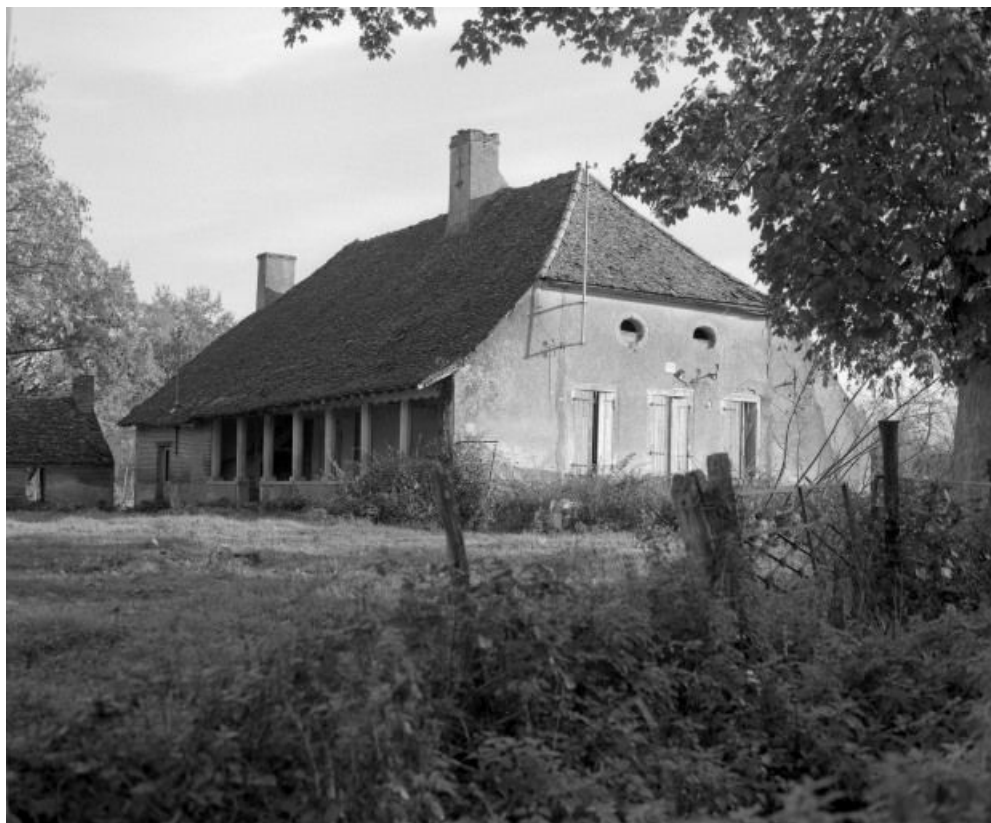
N° de l'illustration : 20017101334X

**Logis : façade et élévation droite.**

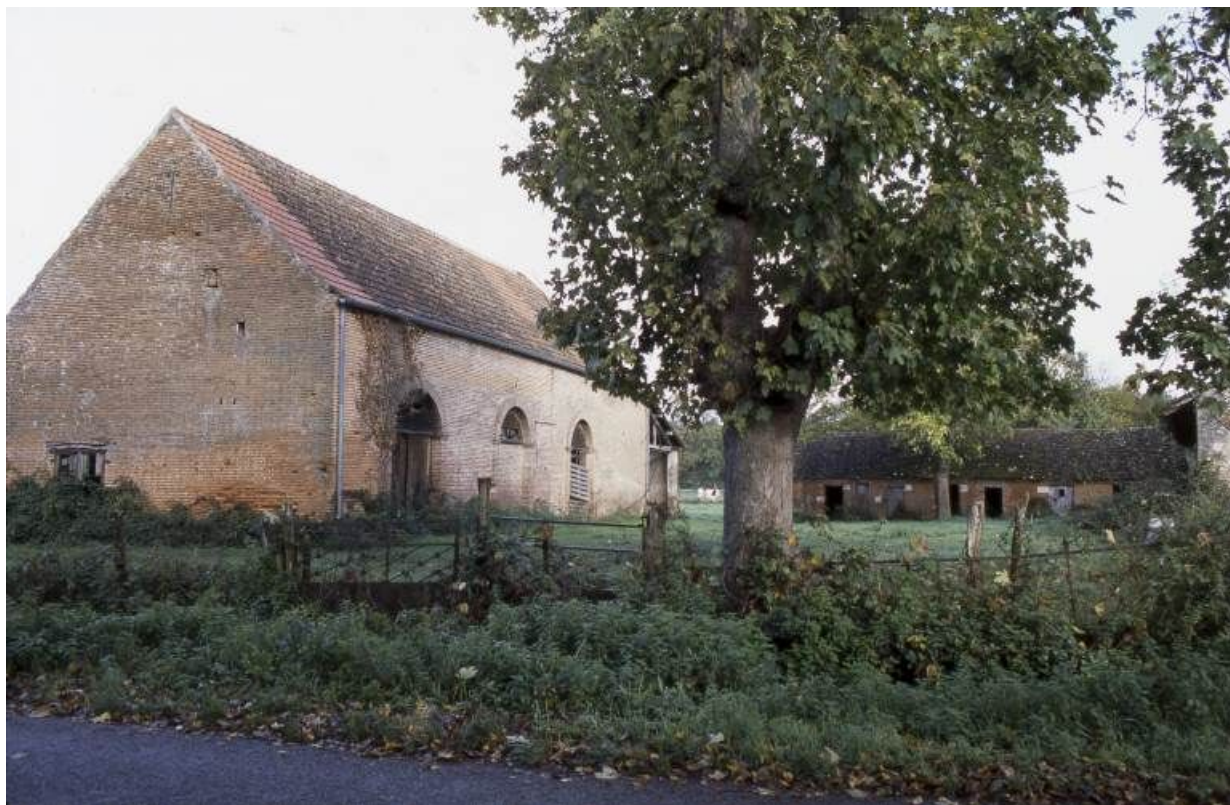
N° de l'illustration : 20017101339ZA

**Grand bâtiment de dépendances.**

La maison et le petit bâtiment du fond de la cour datent probablement du 18<sup>e</sup> siècle ; le grand bâtiment de dépendances situé en face de l'habitation pourrait être une construction du début du 19<sup>e</sup> siècle.
