## ÉGLISE PAROISSIALE SAINT-MARTIN

Bourgogne-Franche-Comté, Saône-et-Loire  
Saint-Martin-en-Gâtinois

Dossier IA71000556 réalisé en 2002 revu en  
2003

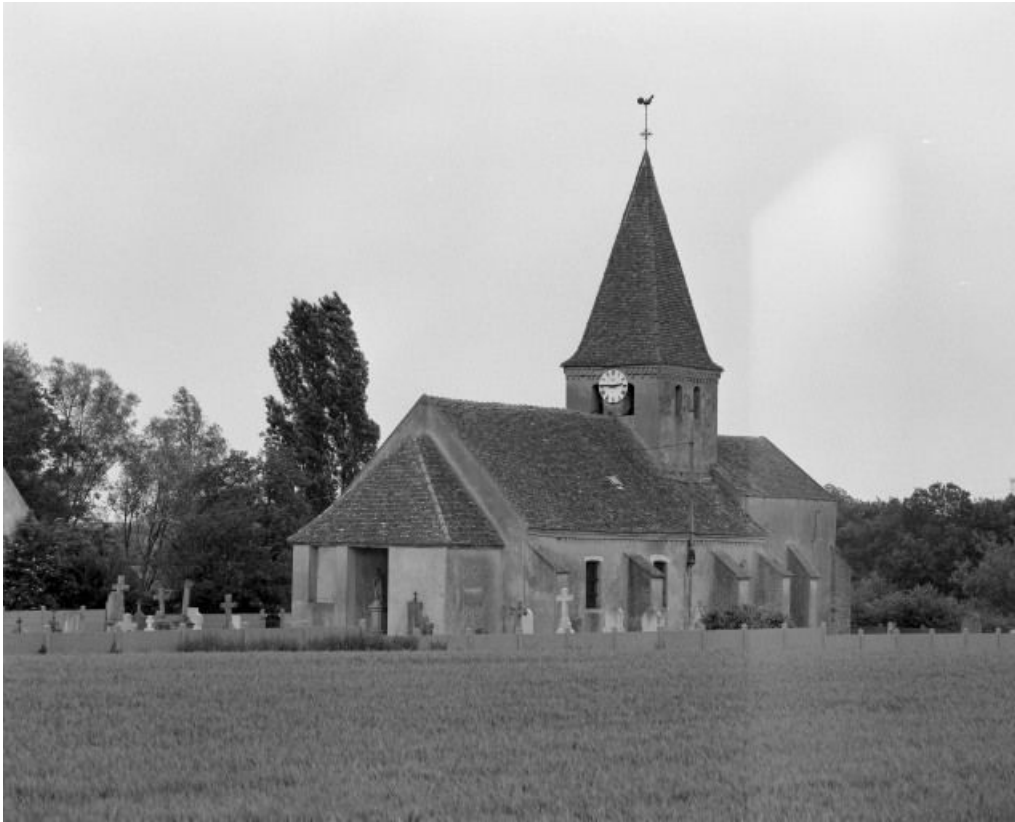
N° de l'illustration : 20027100703X

**Vue d'ensemble : porche et élévation droite.**

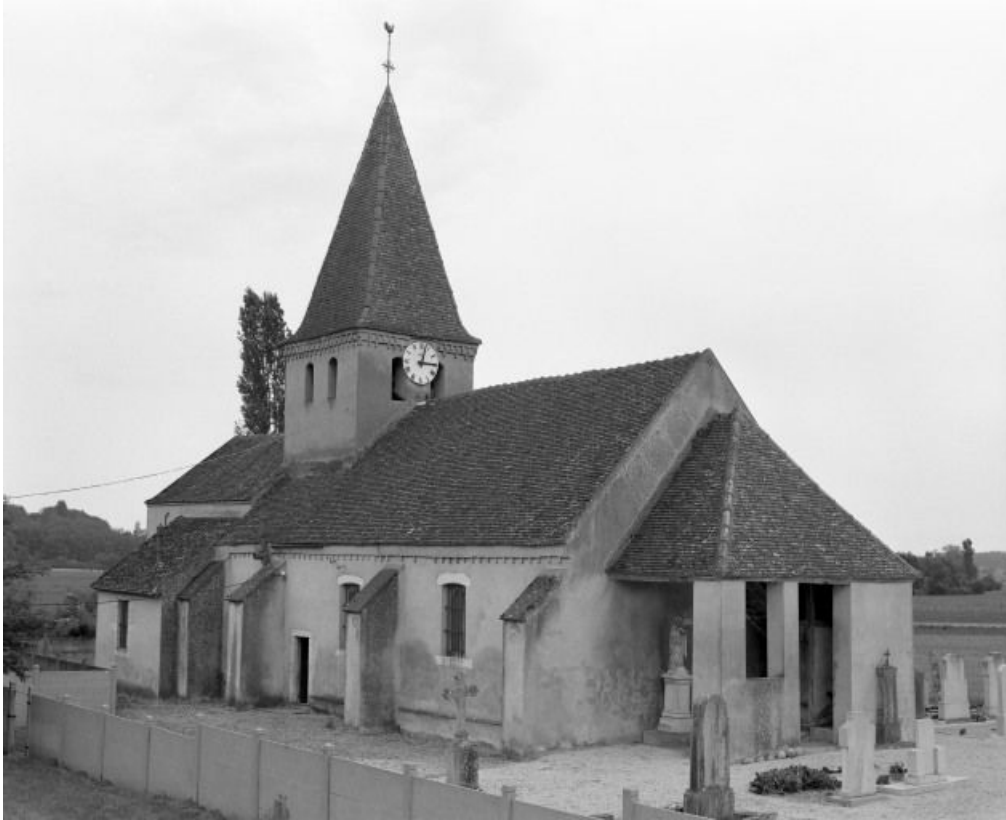
N° de l'illustration : 20027100699X

**Vue d'ensemble : porche antérieur et élévation gauche.**

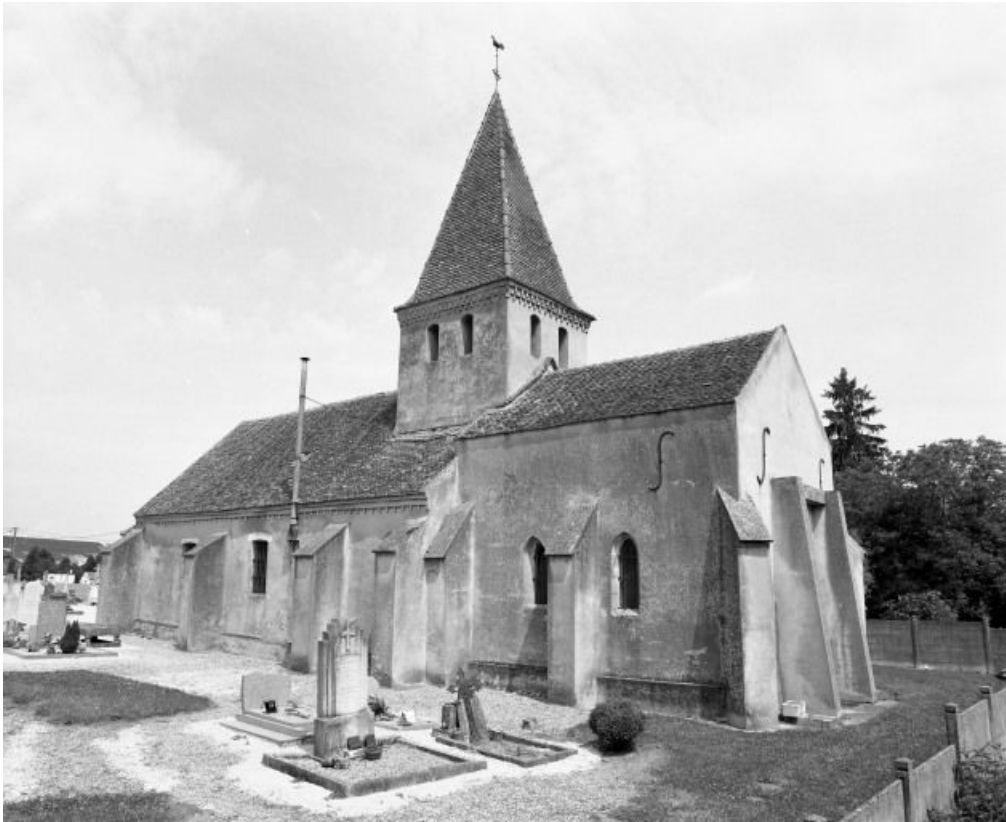
N° de l'illustration : 20027100701X

**Vue d'ensemble : élévation droite et chevet.**

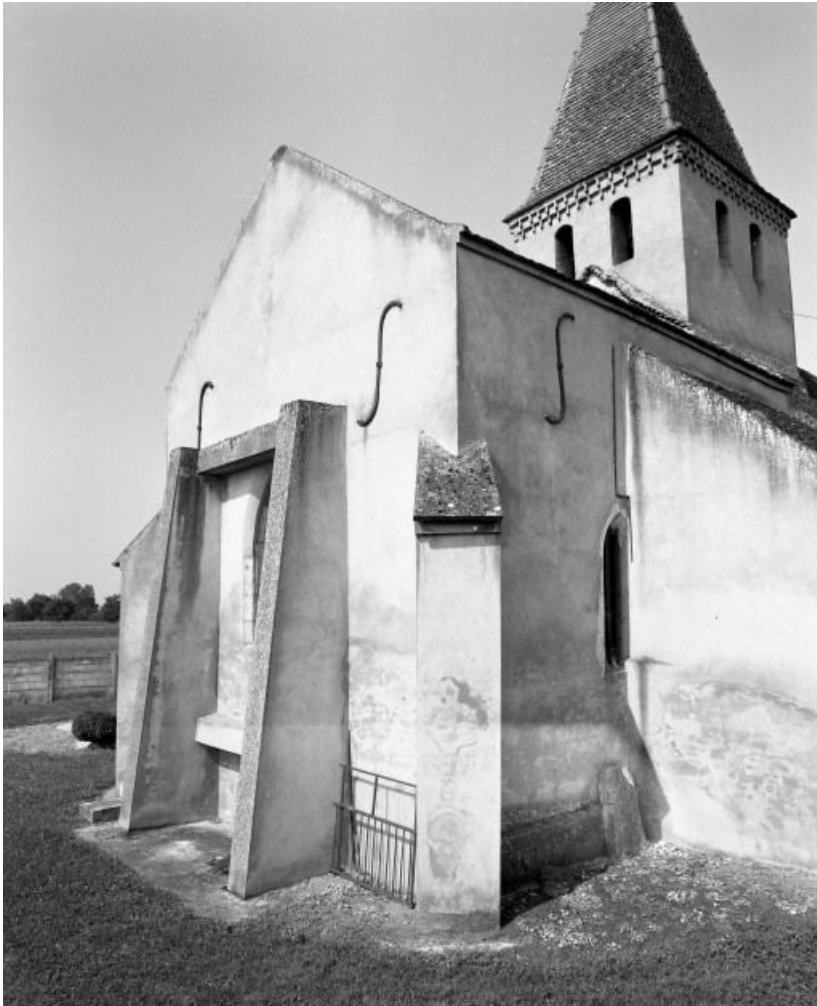
N° de l'illustration : 20027100702X

**Chevet.**

Les parties les plus anciennes de l'église pourraient dater du 15e siècle, la nef a été en grande partie remaniée au 18e siècle, notamment au niveau du couvrement et des ouvertures, et la sacristie est un ajout du 19e siècle. L'édifice a été consolidé au 20e siècle par des contreforts en béton contre le mur du chevet et le coffrage en ciment des piliers antérieurs de la travée sous clocher.

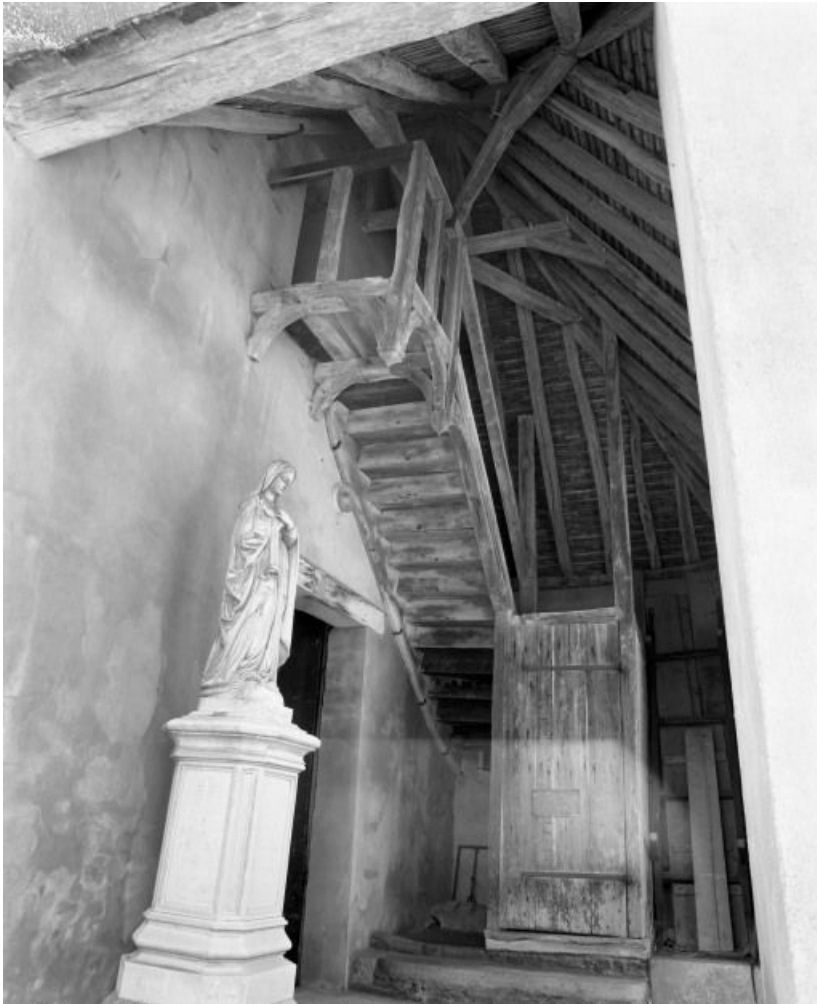
N° de l'illustration : 20027100700X

**Intérieur du porche.**

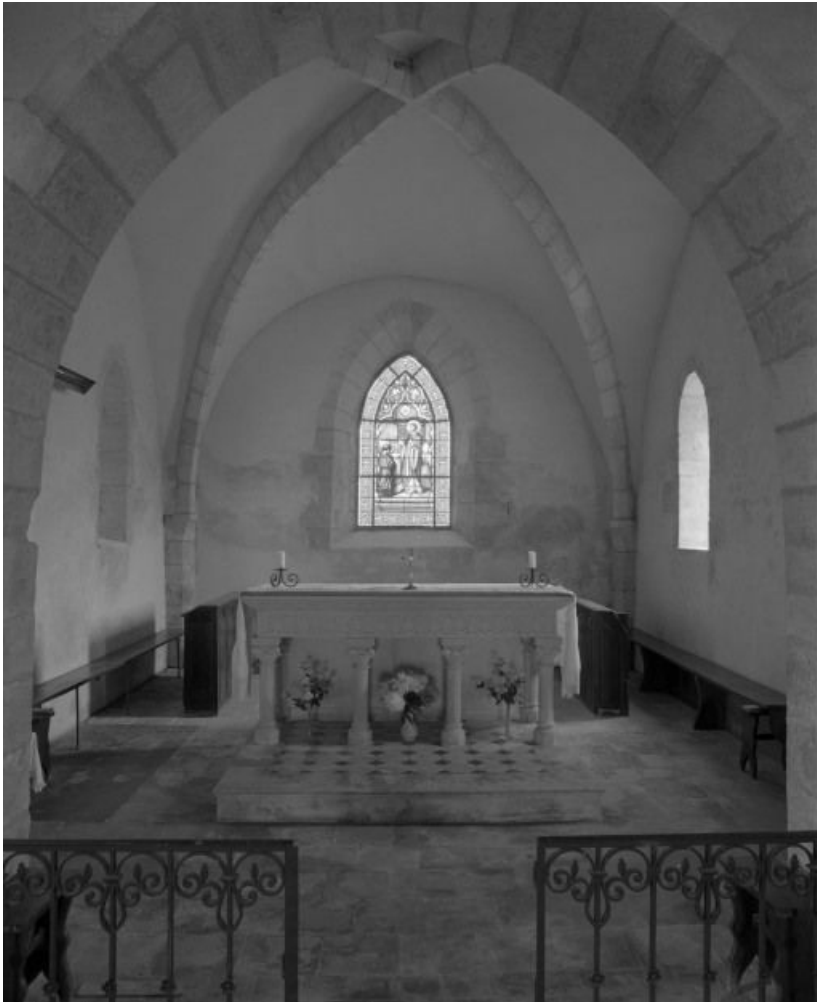
N° de l'illustration : 20027100707X

**Choeur.**

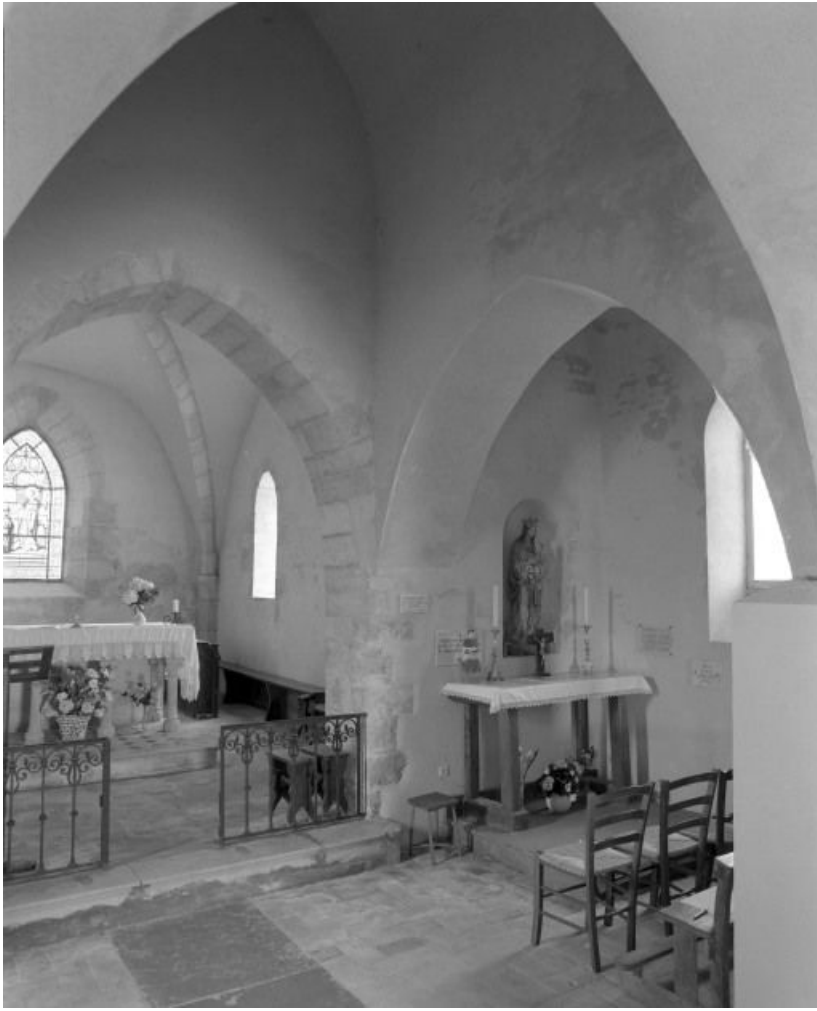
N° de l'illustration : 20027100708X

**Choeur, travée sous clocher et chapelle droite.**

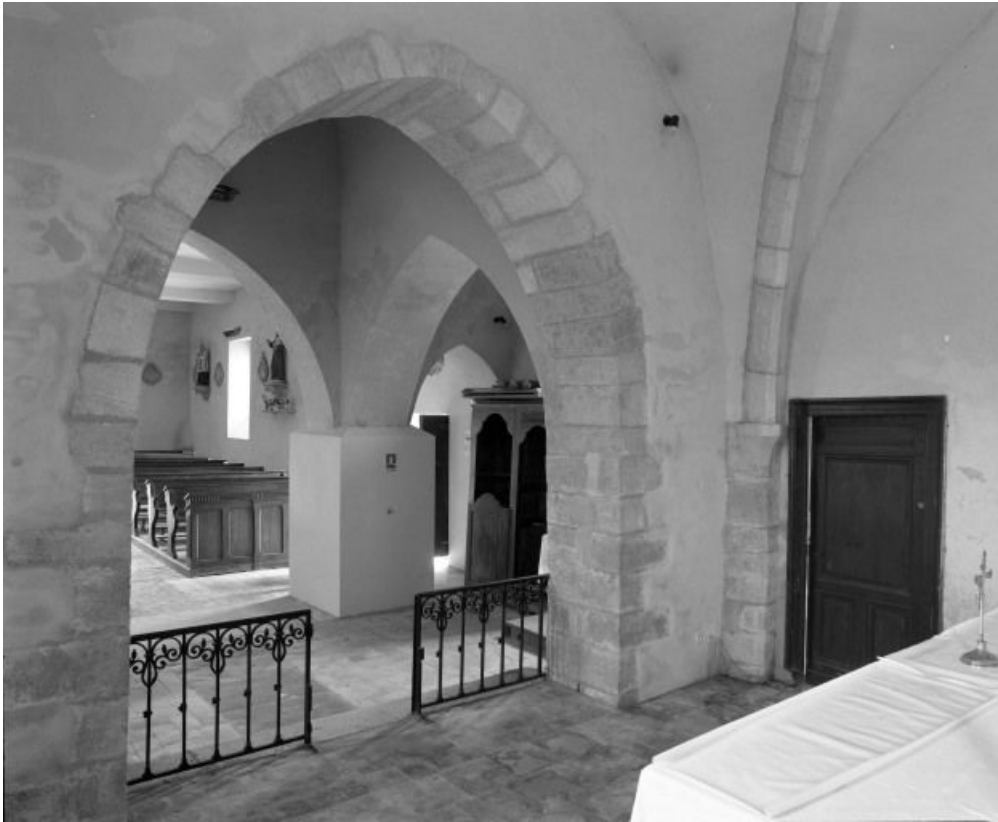
N° de l'illustration : 20027100709X

**Arcade du chœur, vue prise du chevet.**
