## CROIX DE CHEMIN

Bourgogne-Franche-Comté, Saône-et-Loire  
Bragny-sur-Saône  
près du Cerisier

Dossier IA71000572 réalisé en 2002 revu en  
2003

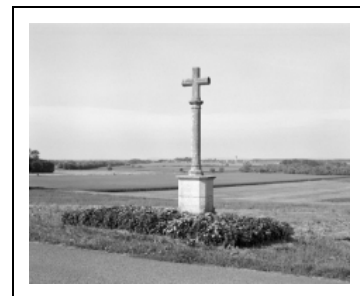
La croix est constituée d'un piédestal à arêtes abattues, d'une colonne à base et chapiteau moulurés et d'une croix de section octogonale.

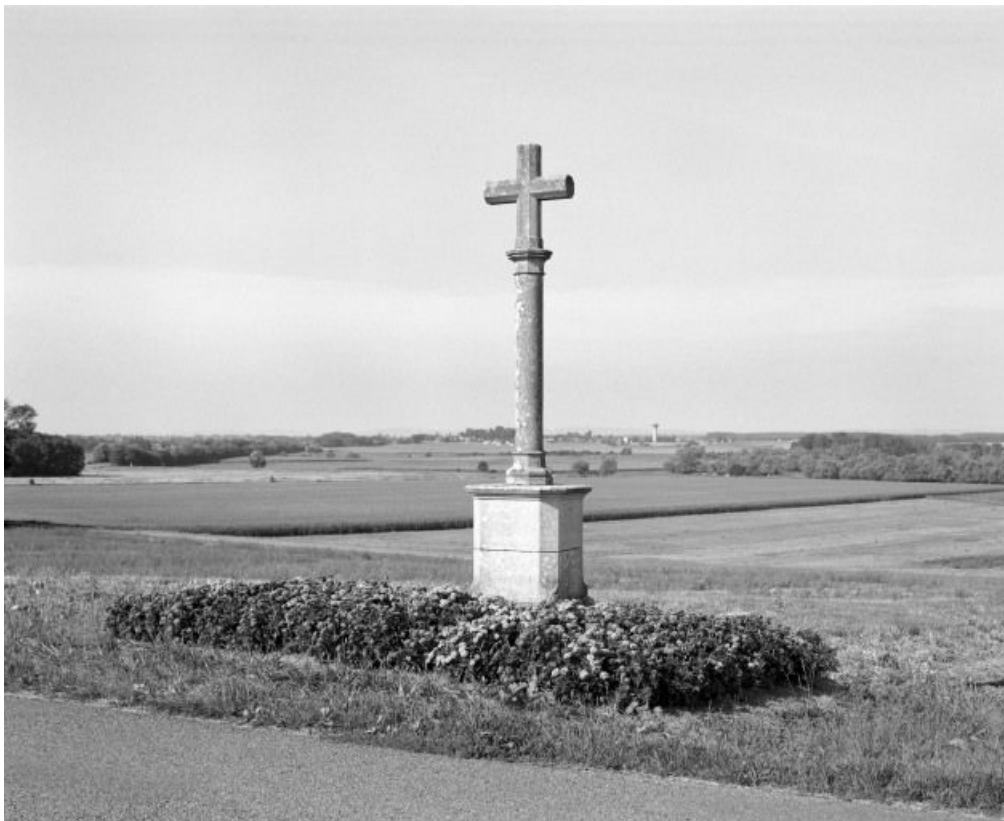
N° de l'illustration : 20017101356X

**Vue d'ensemble.**
