## MAISON, ACTUELLEMENT MAIRIE

Bourgogne-Franche-Comté, Saône-et-Loire  
Navilly

Dossier IA71000585 réalisé en 2002 revu en  
2003

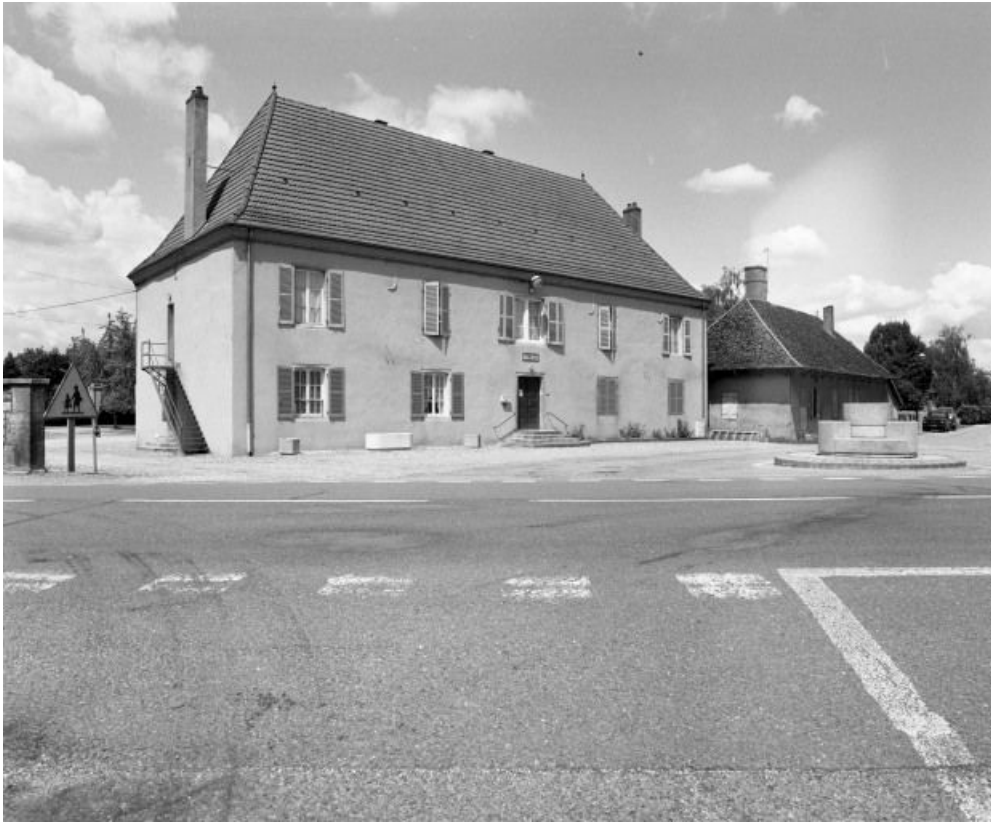
N° de l'illustration : 20037101129X

**Vue d'ensemble.**

Edifice situé sur la place du village, à proximité de l'église. La façade principale comporte cinq travées d'ouvertures à encadrement en pierre de taille et linteau délardé en arc segmentaire ; au centre, la porte d'entrée est précédée d'un degré rectangulaire. La façade postérieure présente en plus des cinq travées de fenêtres une fenêtre à linteau de bois à l'étage ; une fenêtre identique est percée à l'étage de l'élévation droite. L'élévation gauche est remaniée. L'accès à l'étage se fait au fond à droite du couloir central par un escalier rampe sur rampe à balustrade en bois tourné. Dans la cour à l'arrière du bâtiment, se trouve un colombier de plan carré en brique à toit de tuile plate en pavillon, sa porte est couverte d'un linteau délardé en pierre.
