## ÉGLISE PAROISSIALE SAINT-GERVAIS

Bourgogne-Franche-Comté, Saône-et-Loire  
Saint-Gervais-en-Vallière

Dossier IA71000599 réalisé en 2002 revu en  
2003

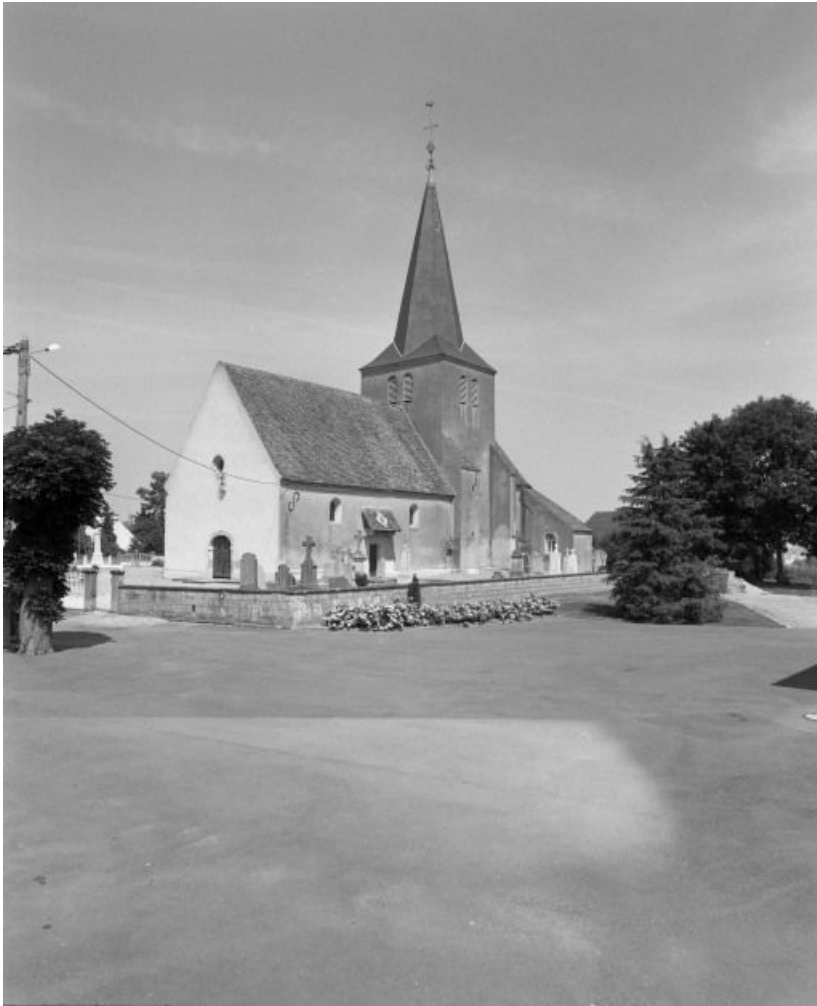
N° de l'illustration : 20037101454X

**Vue d'ensemble : façade et élévation droite.**

L'édifice, entouré du cimetière, est situé sur une place à l'extrémité sud-ouest du bourg. Le gros oeuvre enduit est en moellon calcaire sauf la partie supérieure du clocher et du pignon de la façade qui est en brique ; les encadrements des ouvertures sont en pierre de taille. La nef est couverte d'une fausse voûte en lattis plâtrés à armature de planches, ses murs latéraux sont percés de quatre petites fenêtres identiques en plein-cintre. Une arcade brisée ouvre sur le chœur constitué d'une travée droite sous clocher et d'une autre avec abside polygonale ; les deux travées sont couvertes de voûtes d'arêtes en brique moins hautes que les voûtes d'origine (des fragments des peintures murales qui ornaient le pan central de l'abside sont visibles dans le comble au dessus de la voûte actuelle). Le chœur est éclairé par des fenêtres en arc brisé, celle de la seconde travée sont plus grandes, de même que la fenêtre axiale à remplages. La porte rectangulaire de la sacristie se trouve dans le pan droit de l'abside. L'accès au clocher se fait depuis l'extérieur par une tourelle ajoutée postérieurement (traces de collages), l'escalier conduit au premier niveau du clocher qui communique avec les combles de la nef et de la deuxième travée du chœur par une ouverture en plein-cintre en brique. Les baies en plein-cintre jumelées de la chambre des cloches sont pourvues d'abat-sons. La travée du chœur qui supporte le clocher est épaulée par quatre contreforts au droit des doubleaux, quatre autres plus petits s'adossent aux angles de l'abside. L'encadrement du portail de la façade est en anse-de-panier avec clef et impostes saillantes, celui de la porte latérale droite est en accolade. Les murs de l'église sont couronnés d'une corniche en brique constituée de dents-de-scie et modillons simples sur la nef, de deux rangs de dents-de-scie sur le clocher, d'une corniche en pierre sur le chœur. L'édifice est couvert d'un toit à longs pans sur la nef, d'une croupe polygonale sur l'abside, d'un appentis sur la sacristie et d'une croupe ronde sur la tourelle d'escalier. Le clocher est surmonté d'une flèche octogonale à égout de plan carré.

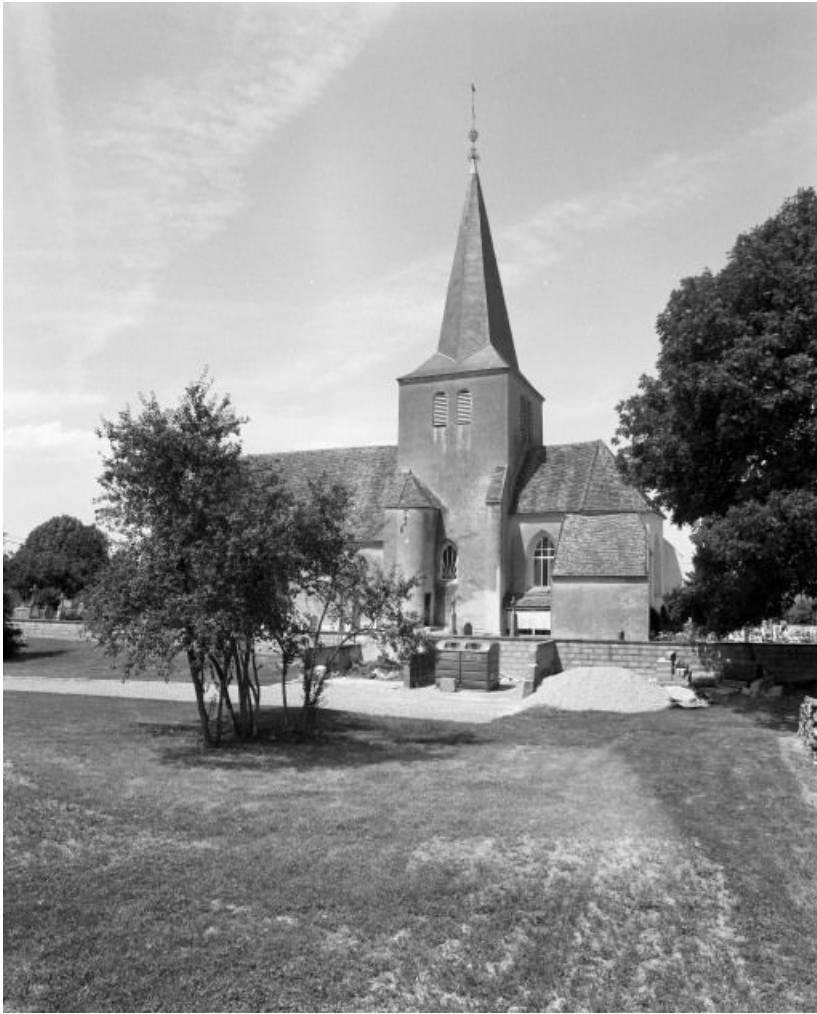
N° de l'illustration : 20037101457X

**Elévation droite.**

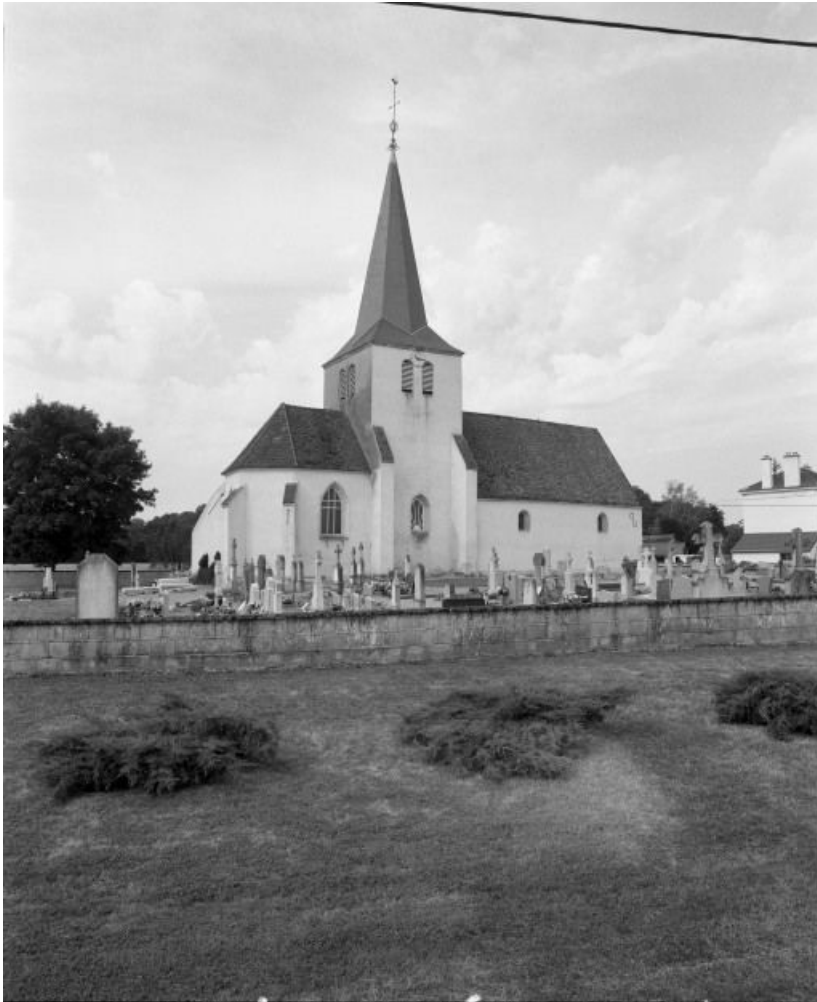
N° de l'illustration : 20037101460X

**Elévation gauche.**

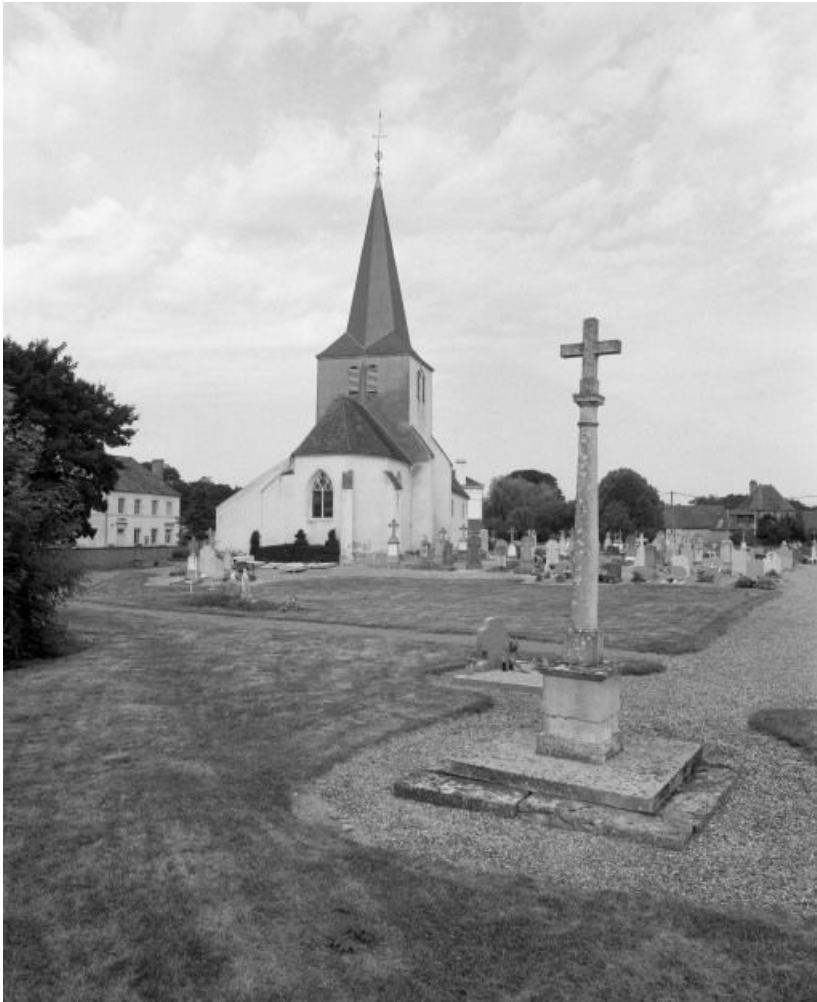
N° de l'illustration : 20037101458X

**Chevet et croix du cimetière.**

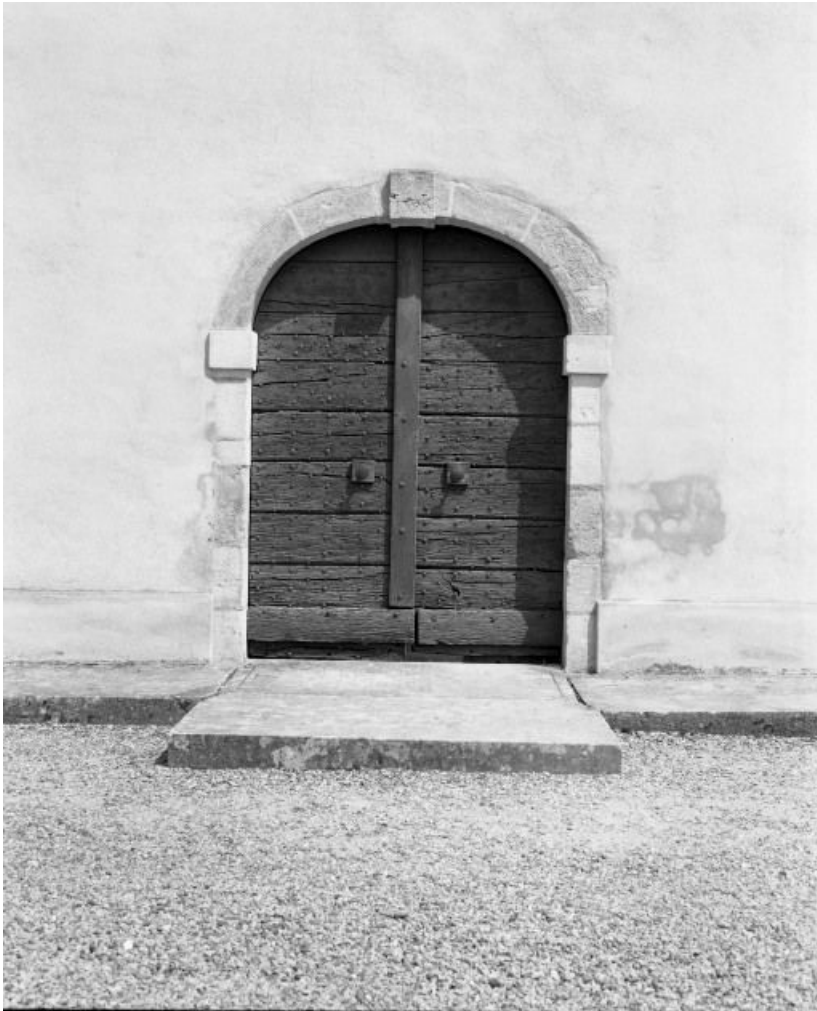
N° de l'illustration : 20037101456X

**Portail de la façade.**

Le chœur et le clocher de l'église datent du 16<sup>e</sup> siècle, exceptées les voûtes d'arêtes refaites sur les culots des anciennes ogives ; en 1985 y ont été découverts des fragments de peinture murale de cette époque ainsi que des inscriptions dont l'une disait "L'AN MIL CINQ CENS QUATRE VINGT ET UNZE LES IMAGES FURENT REPEINTES". La nef a été en grande partie reconstruite à la fin du 17<sup>e</sup> siècle comme l'indique la date 1696 gravée sur la clef de l'arc du portail, elle a cependant conservé une porte latérale en accolade contemporaine du chœur.

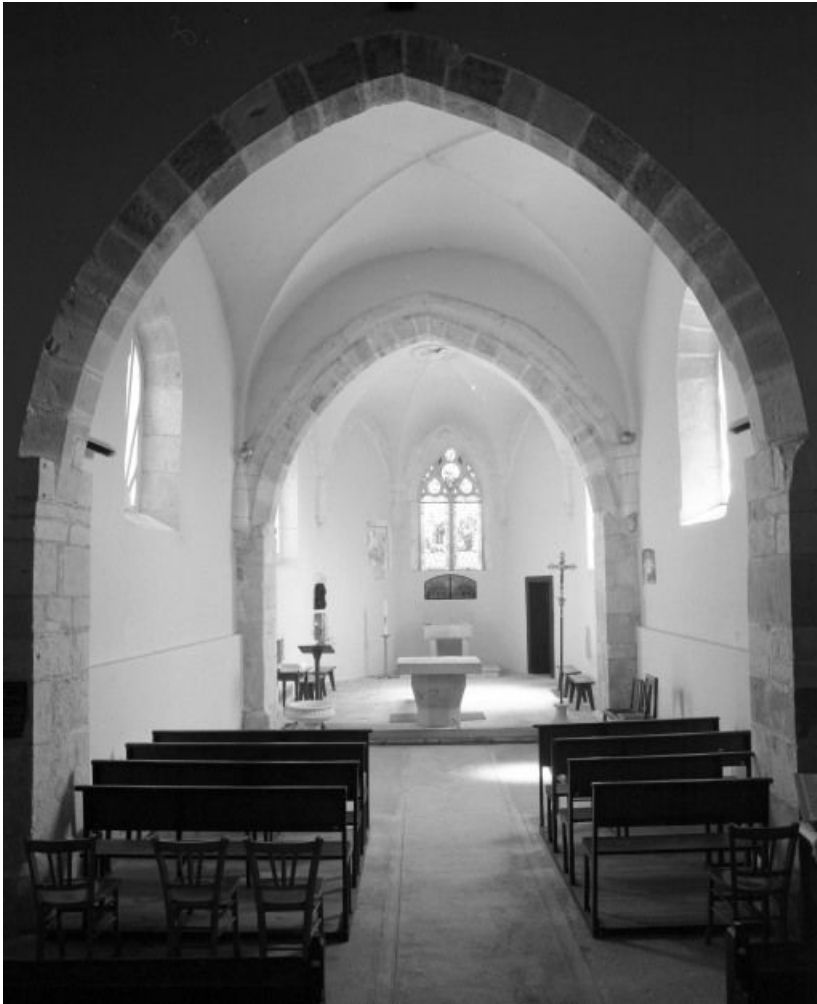
N° de l'illustration : 20037101462X

**Vue rapprochée du chœur.**

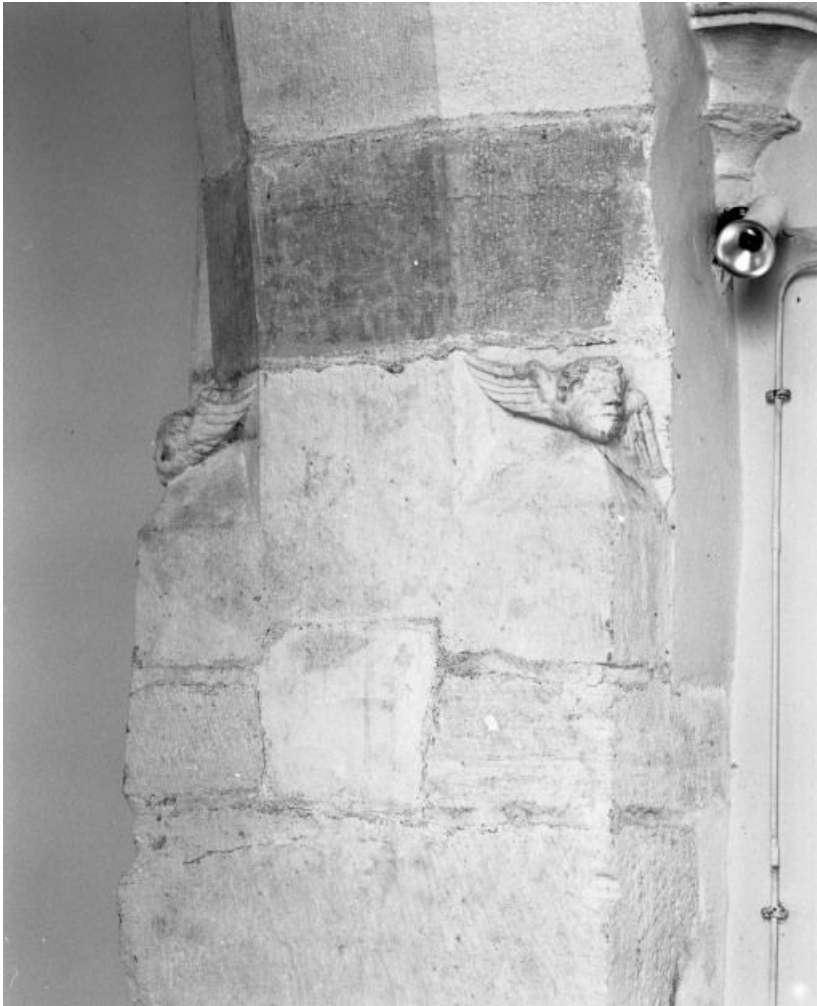
N° de l'illustration : 20037101466X

**Pilier gauche du chœur : angelots sculptés.**

Des têtes d'ange ailées sont sculptées sur le pilier gauche recevant l'arc doubleau du chœur, des putti sur le pilier droit ; la clef de voûte en stuc de la 2e travée du chœur est ornée de la Colombe du saint-Esprit.

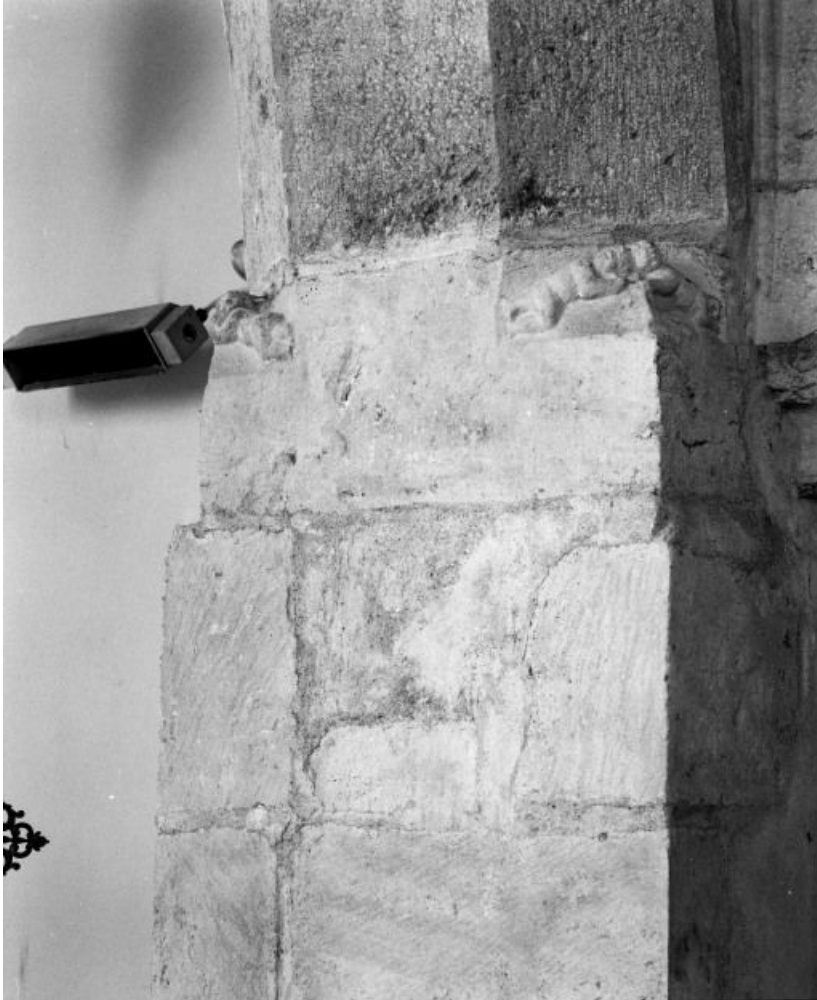
N° de l'illustration : 20037101467X

**Pilier gauche du chœur : putti sculptés.**

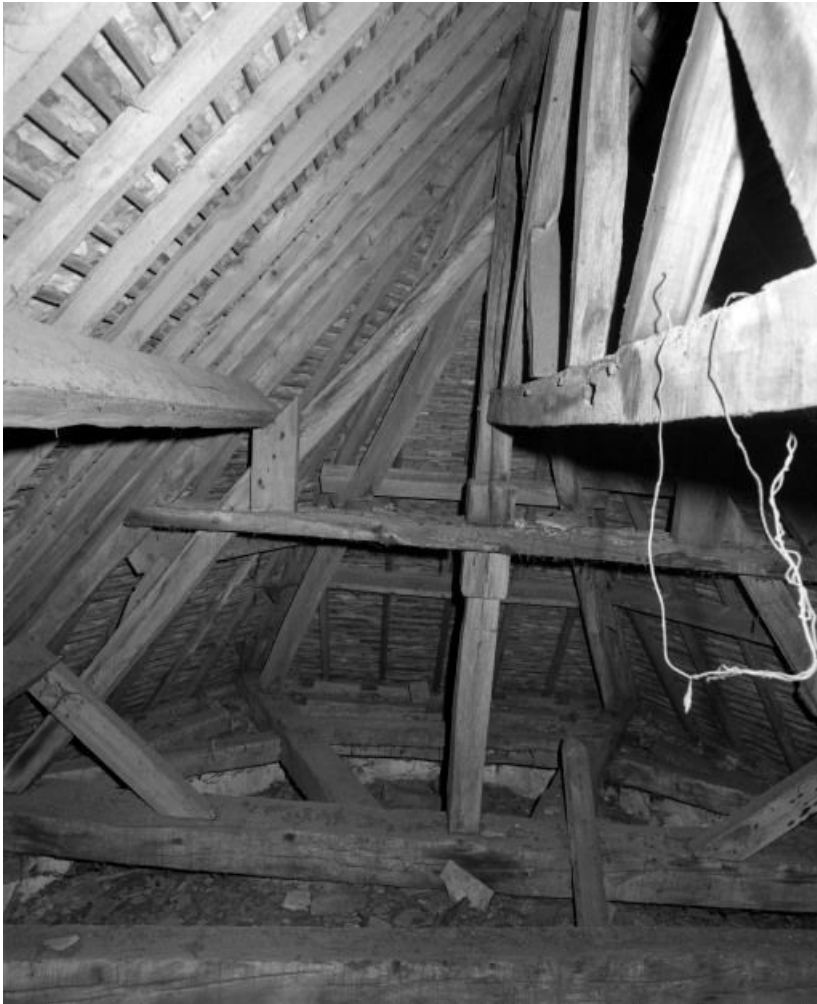
N° de l'illustration : 20037101469X

**Comble du chœur.**

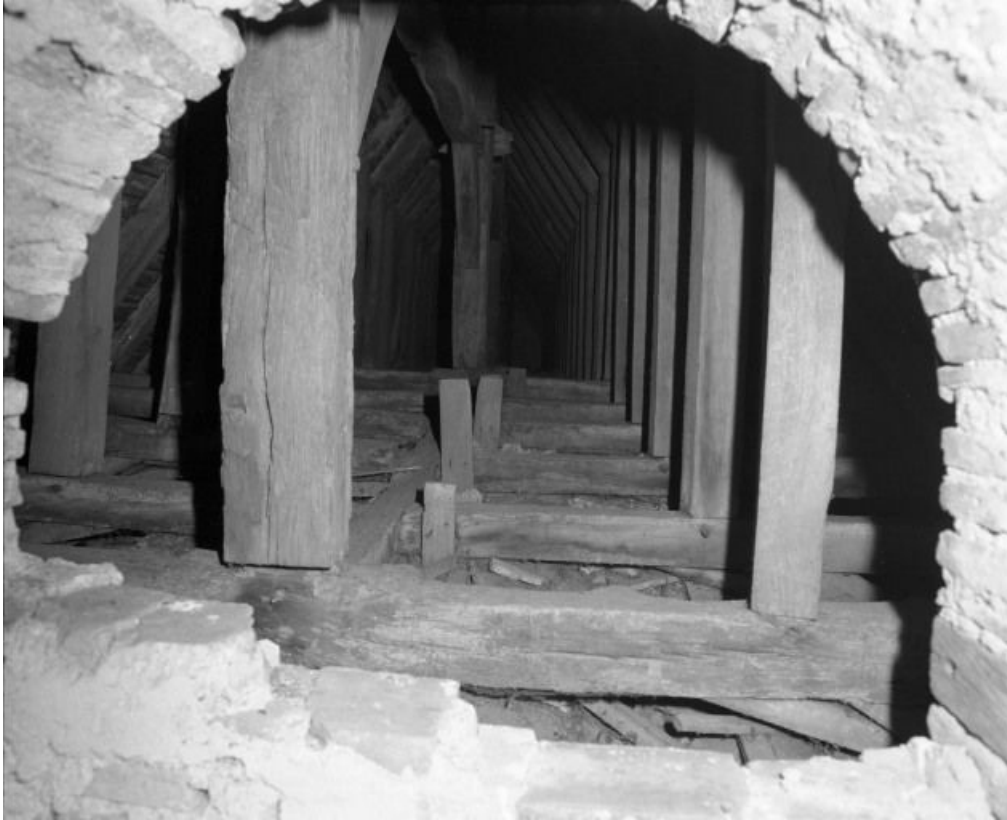
N° de l'illustration : 20037101468X

**Comble de la nef.**

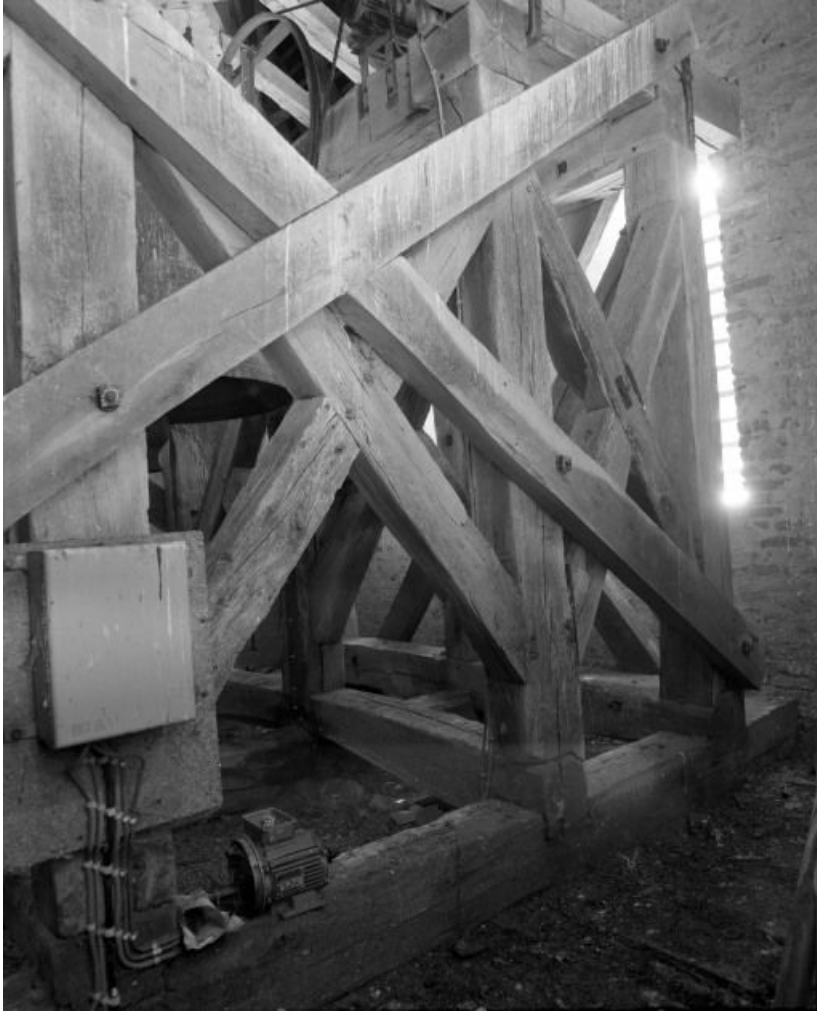
N° de l'illustration : 20037101470X

**Charpente du beffroi.**
