## FERME

Bourgogne-Franche-Comté, Saône-et-Loire  
Lays-sur-le-Doubs  
9 route de Pierre

Dossier IA71001027 réalisé en 2005

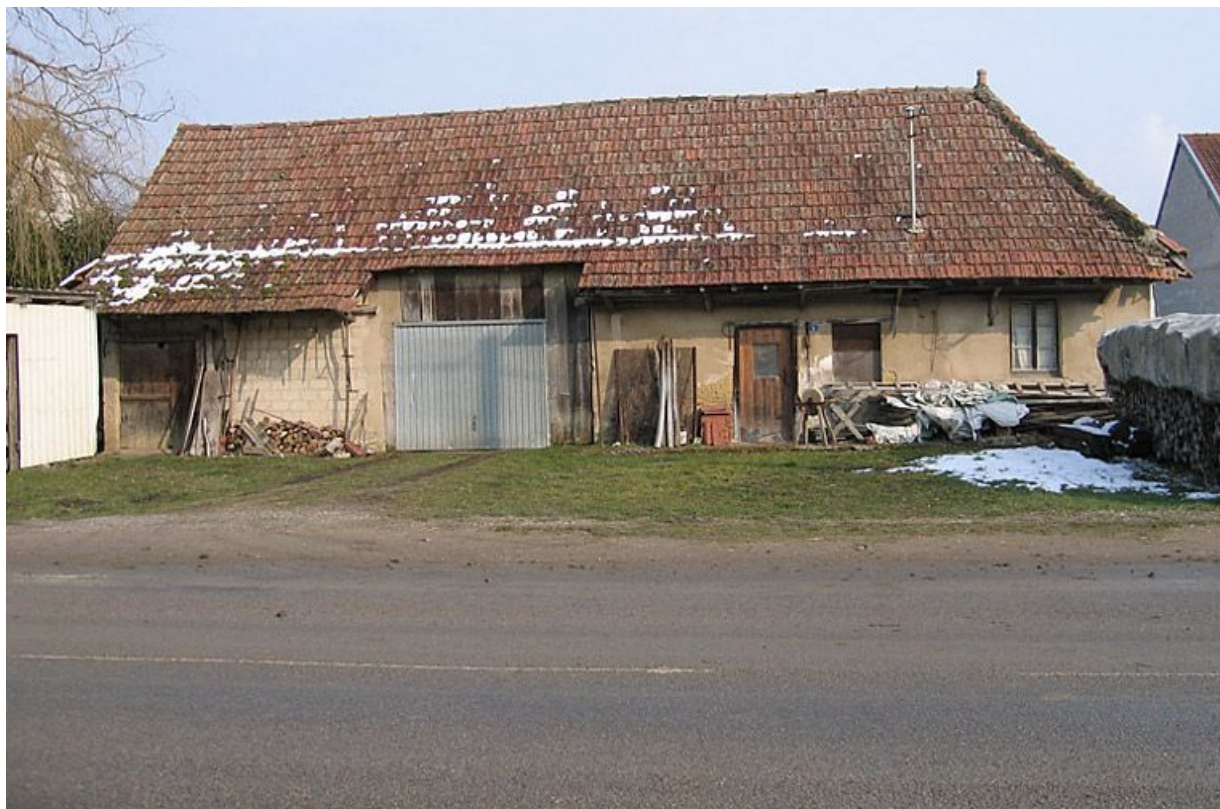
N° de l'illustration : 20057102444NUCA

**Vue d'ensemble de la façade.**

Logis et dépendances sous un même toit, implantés parallèlement à la route. Grange flanquée d'une étable en matériau aggloméré à gauche et d'un logis en brique crue couverte d'un enduit, à droite. Une extension en matériau aggloméré sous appentis au mur pignon (à gauche) abrite une porcherie. Un auvent sur aisseliers interrompu au droit de la porte charretière protège la façade antérieure. Des perches destinées au séchage sont installées sur ces aisseliers. Les encadrements de baie sont en bois. Une porte de garage en aluminium a été placée dans la porte charretière en bois. Un épi de faîtage en terre cuite à droite.
