## FERME

Bourgogne-Franche-Comté, Saône-et-Loire  
Charette-Varennes  
14, 16 route de Chalon

Dossier IA71001061 réalisé en 2005

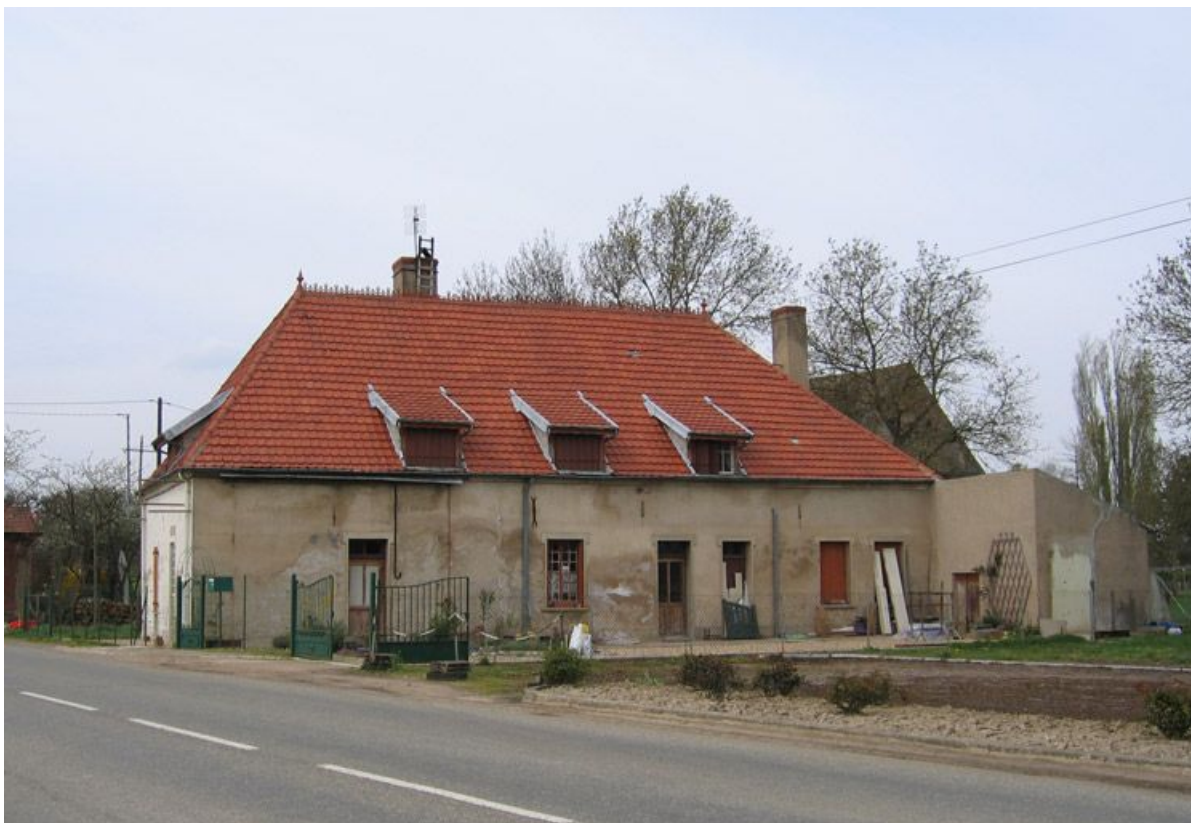
N° de l'illustration : 20057102476NUCA

**Vue d'ensemble de la façade de l'habitation.**

Ferme implantée sur les deux côtés d'une cour ouverte sur la route : maison perpendiculaire à celle-ci et bâtiment des dépendances à sa gauche, parallèle à la route, en retrait. Maison à haut comble, appuis de fenêtre en pierre moulurées, corniche à trois rangs de brique, mais toute enduite et très remaniée. Bâtiment des dépendances constitué d'une grange flanquée de deux étables, d'un pigeonnier (ouvrant au sud) accolé dans l'angle antérieur gauche et d'un toit à porcs dans son alignement, au pignon gauche (surmonté d'un pailler sous appentis sur poteaux de bois). Très haut surcroît, brique sur soubassement de pierre, linteau de pierre aux étables, corniche à modillons, jours circulaires aux pignons, tuiles plates. Les séparations du toit à porcs sont constituées d'une unique et épaisse dalle de pierre dressée. Un vestige d'épi de faîtage métallique sur le pigeonnier.
