## FERME

Bourgogne-Franche-Comté, Saône-et-Loire  
Bellevesvre  
la Motte - 9 rue du Moulin d'or

Dossier IA71001083 réalisé en 2005

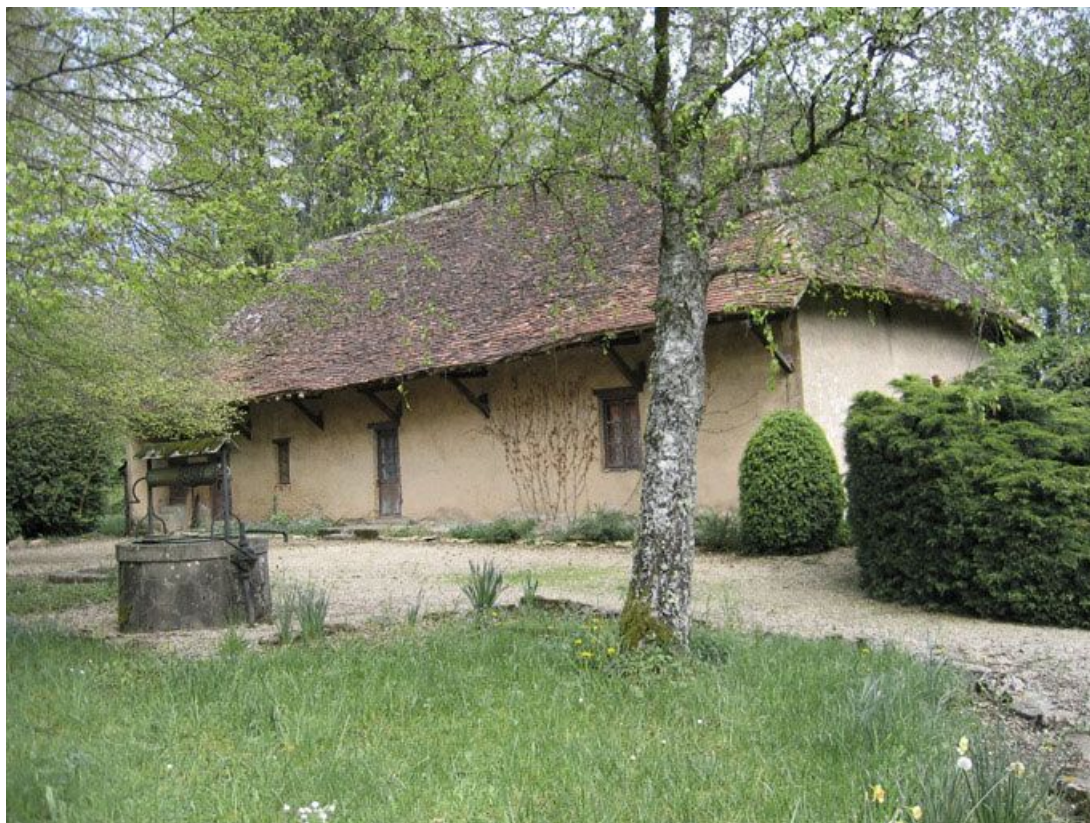
N° de l'illustration : 20057102499NUCA

**Vue d'ensemble de la façade.**
