## FERME ; DÉBIT DE BOISSONS ; RESTAURANT ; MAGASIN DE COMMERCE

Bourgogne-Franche-Comté, Saône-et-Loire  
Saint-Bonnet-en-Bresse

Dossier IA71001106 réalisé en 2005

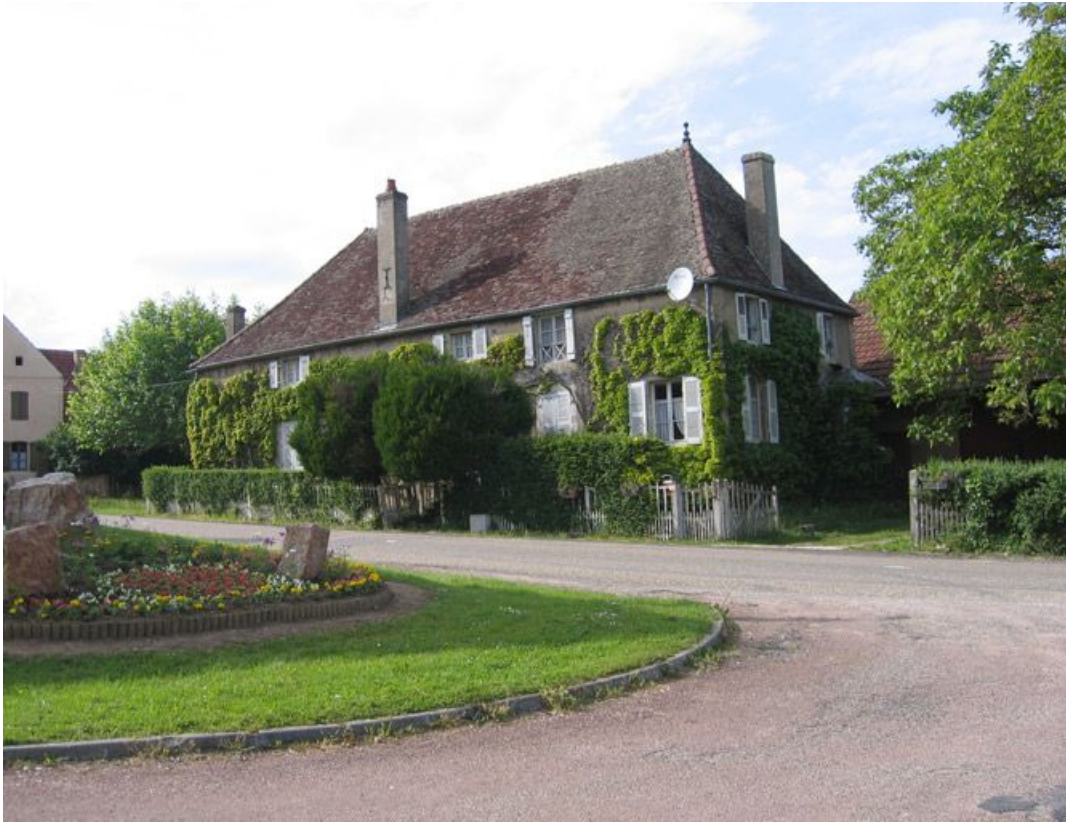
N° de l'illustration : 20057102521NUCA

**Vue d'ensemble de la façade de l'habitation.**

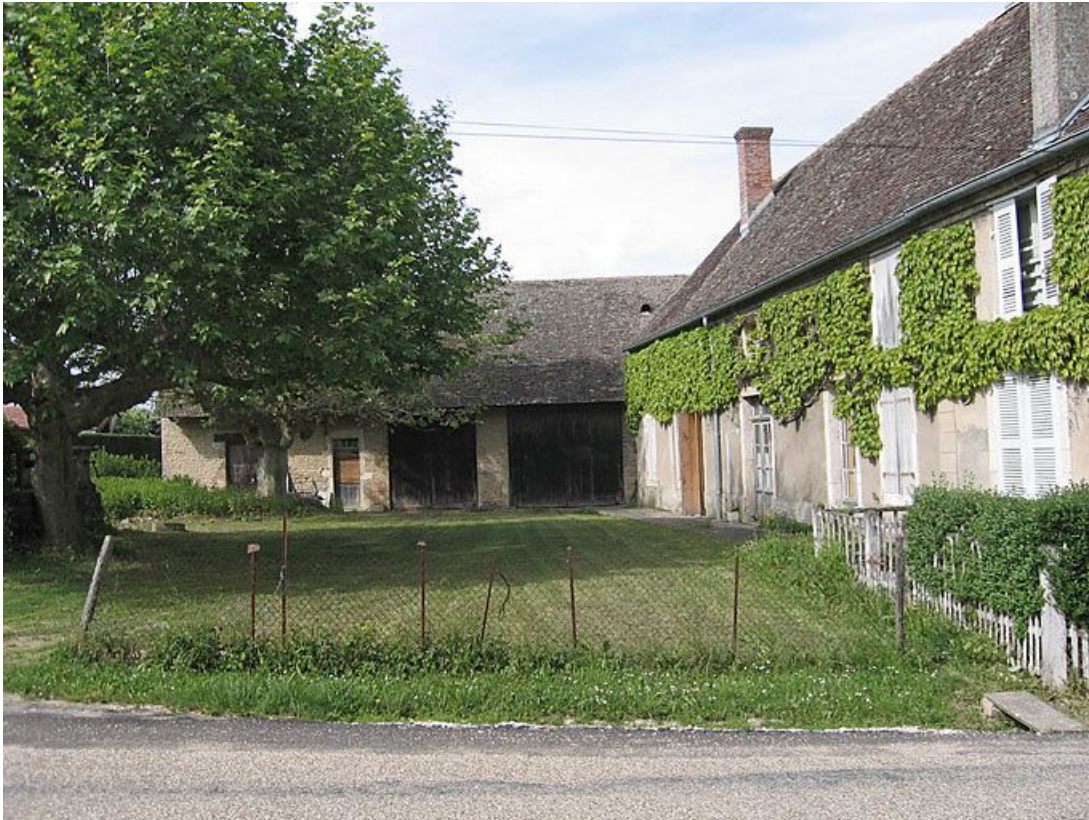
N° de l'illustration : 20057102520NUCA

**Vue d'ensemble de la façade du bâtiment des dépendances.**
