## FERME

Bourgogne-Franche-Comté, Saône-et-Loire  
Tronchy

Dossier IA71001230 réalisé en 2006

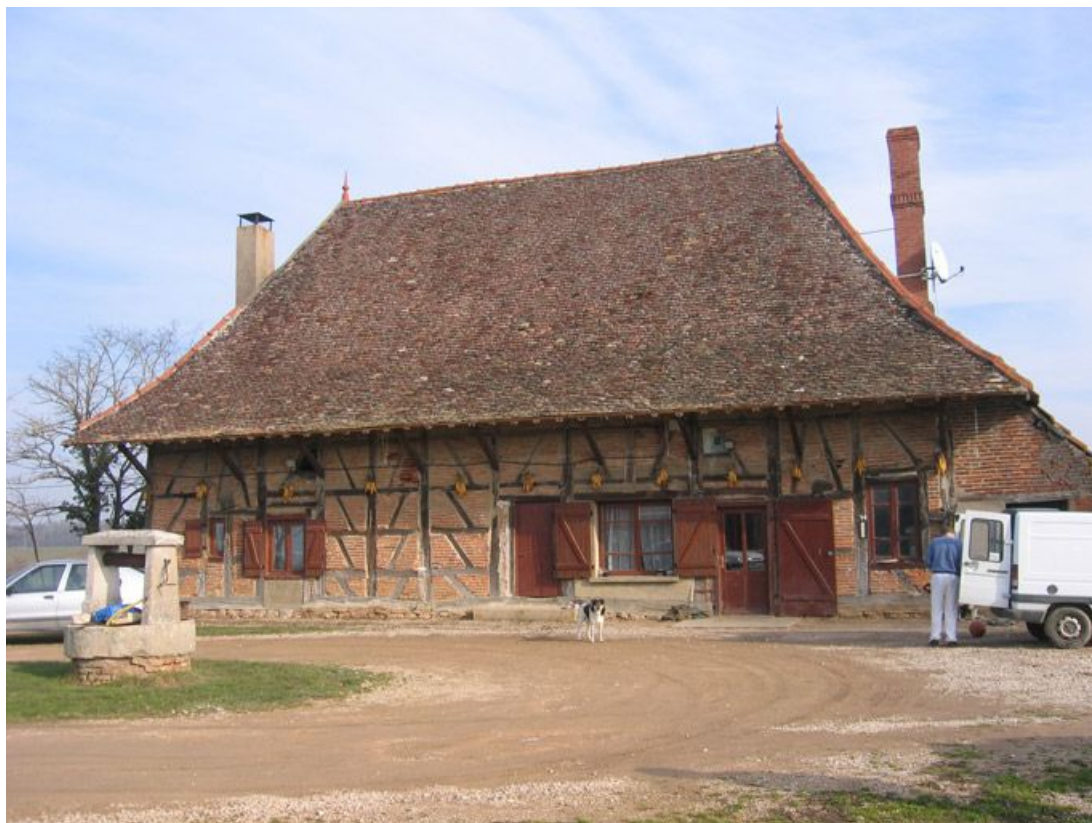
N° de l'illustration : 20067101081NUCA

**Vue d'ensemble de la façade de l'habitation.**

Ferme implantée parallèlement à la route, en retrait, constituée d'une maison et d'un bâtiment des dépendances en vis-à-vis. Maison en pan de bois (assemblages à mi-bois et tenon passant) à chevrons à remplissage de brique sur soubassement de pierre. Quatre niveaux d'entretoises, celui du surcroît étant plus haut que les autres. Elle est constituée de deux grandes pièces (pièce principale à droite et chambre à gauche) séparées par l'escalier du grenier en façade antérieure et l'évier sur la façade postérieure. "Seûle" non interrompue au niveau des portes. Une cheminée à chaque petit pan. Charpente à ferme simple de comble à surcroît, à double entrain et double faîtage. Toit haut et pentu à égout retroussé et auvent régnant sur aisseliers. Deux épis de faîtage en terre cuite. La chambre à four en brique, sous appentis, est accolée au petit pan droit. Jardin potager à l'arrière, mare dans l'alignement de la maison à gauche. Puits en brique à superstructure en pierre à rouleau, devant la maison. Moitié gauche du bâtiment des dépendances en pierre, constituée de trois étables. Moitié droite en pan de bois à chevrons (assemblage à trait de Jupiter) sur soubassement de pierre, constituée d'une grange à double porte. Pignon droit en pierre. Jours d'aération étroits au surcroît des étables. Auvent sur aisseliers et avancée du mur pignon en façades. Un toit à porcs-poulailler entièrement enduit à l'entrée de la cour, situé entre les deux bâtiments principaux et perpendiculaire à ceux-ci.
