## CHÂTEAU

Bourgogne-Franche-Comté, Saône-et-Loire  
Frangy-en-Bresse  
Charnay

Dossier IA71001463 réalisé en 2007

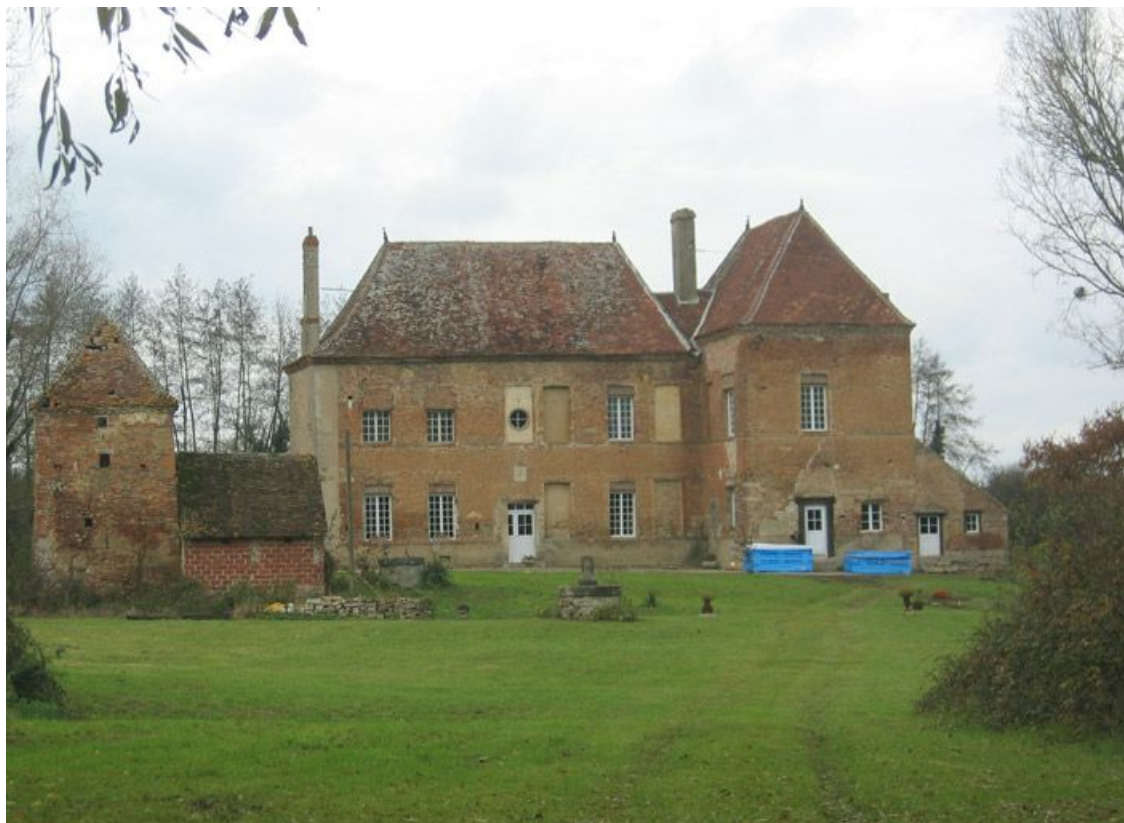
N° de l'illustration : 20077100339NUC1A

**Vue d'ensemble de la façade.**

Château en brique, de plan en "L", constitué d'un corps principal flanqué d'un pavillon oblong sur sa droite. La façade du corps principal est symétrique. L'obturation de quantité des hautes fenêtres a permis la conservation d'huisseries d'origine. Les fenêtres de l'étage prennent appui sur un bandeau tandis que les murs sont soulignés par une corniche à cinq rangs, le deuxième et le quatrième étant posés pointes en avant. L'unique porte, axiale, est surmontée d'un médaillon en pierre dont le blason a été bûché. A l'intérieur, face à cette porte un escalier en pierre permet de descendre à la cave plafonnée (?). Un escalier monumental en chêne, rampe-sur-rampe, à quatre volées droites, balustres tournés et paliers carrelés, occupe le centre du corps principal. Il sépare deux grandes pièces sur chacun des deux niveaux. Les divisions du grenier sont en pan de bois à "bâton-rompu". La charpente sur blochets est constituée de deux sous-faîtages, le deuxième étant contreventé par des aisseliers. La partie en avancée du pavillon est constituée d'une cuisine possédant une cheminée à manteau en bois large de 3 mètres. Trois potagers sont situés devant une fenêtre. La pièce de l'étage située dans l'alignement du corps principal du bâtiment est décorée d'une frise peinte de rinceaux incluant le blason des de la Rodde. Un four en appentis est accolé à droite du pavillon. Sept des huit pièces du château sont chauffées par une cheminée. Les plafonds sont à la française et on note plusieurs placards muraux en bon état de conservation. Dans l'angle antérieur gauche du château se trouve un pigeonnier de plan carré ouvrant à l'est, accolé à un toit à porcs, en brique également. Les puits sont en pierre. L'un se trouve près du toit à porcs, l'autre est plus à l'est, là où se trouvaient les grands bâtiments de dépendances.
