## MOULIN À FARINE

Bourgogne-Franche-Comté, Saône-et-Loire  
Ratte  
la Croix

Dossier IA71001501 réalisé en 2008

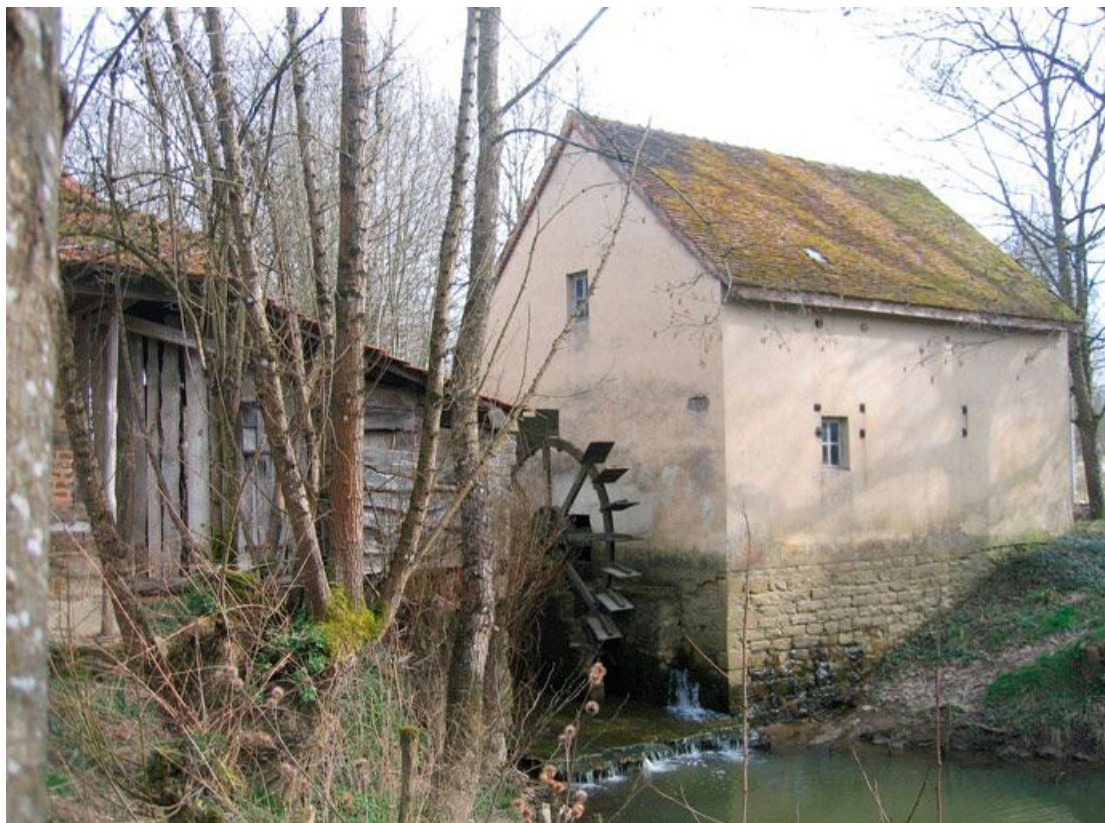
N° de l'illustration : 20087100141NUC1A

**Vue d'ensemble de la façade postérieure du moulin.**

Ensemble construit au même alignement, de part et d'autre du bief de l'Etang des Claies, perpendiculairement à ce dernier : le moulin se situe sur la rive gauche et la ferme sur la rive droite. Le rez-de-chaussée et l'étage du moulin sont entièrement enduits. Seules les pierres du soubassement sont visibles. La roue à aubes courbes en bois est fixée au mur pignon droit du moulin. Entre le moulin et la ferme, l'eau libérée par la vanne s'écoule sur un dallage de grandes pierres rectangulaires. On trouve au rez-de-chaussée du moulin : les engrenages, un arbre de transmission et un important mobilier. Une échelle mène à l'étage où sont les deux paires de meules et la potence servant à déplacer la meule tournante lors du "rhabillage". La ferme, couverte d'un toit à croupes, est en pans de bois à chevrons sur soubassement de pierre. Elle est constituée d'une charretterie flanquée d'un double logis à gauche, d'une grange et d'une étable à droite. Un large appentis situé au petit pan gauche du bâtiment s'appuie sur le haut mur de pierre qui borde le cours d'eau.
