## PONCEAU, PONT DE LA BARRE DE CUISERY (LA SEILLE CANALISÉE)

Bourgogne-Franche-Comté, Saône-et-Loire  
Cuisery

Dossier IA71001678 réalisé en 2010

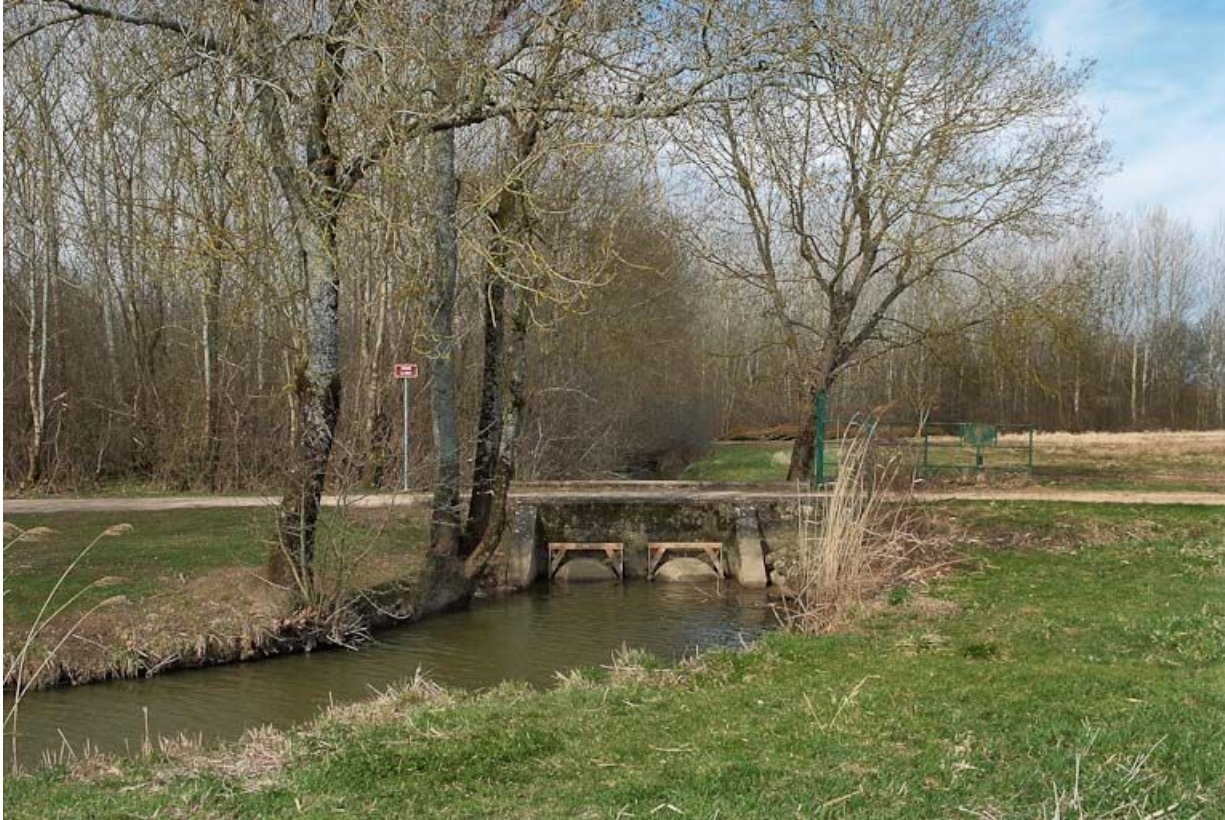
N° de l'illustration : 20107100389NUC2A

**Le pont.**

Le pont d'origine en pierre est toujours visible côté pré. Il est constitué d'un linteau avec jambage central, laissant deux passages d'eau. Il a été refait en béton côté Seille, avec clapets anti retour circulaires jaunes.
