## FERMES EN ALIGNEMENT À MANS

Bourgogne-Franche-Comté, Saône-et-Loire  
Dyo  
Mans

Dossier IA71003556 réalisé en 2019

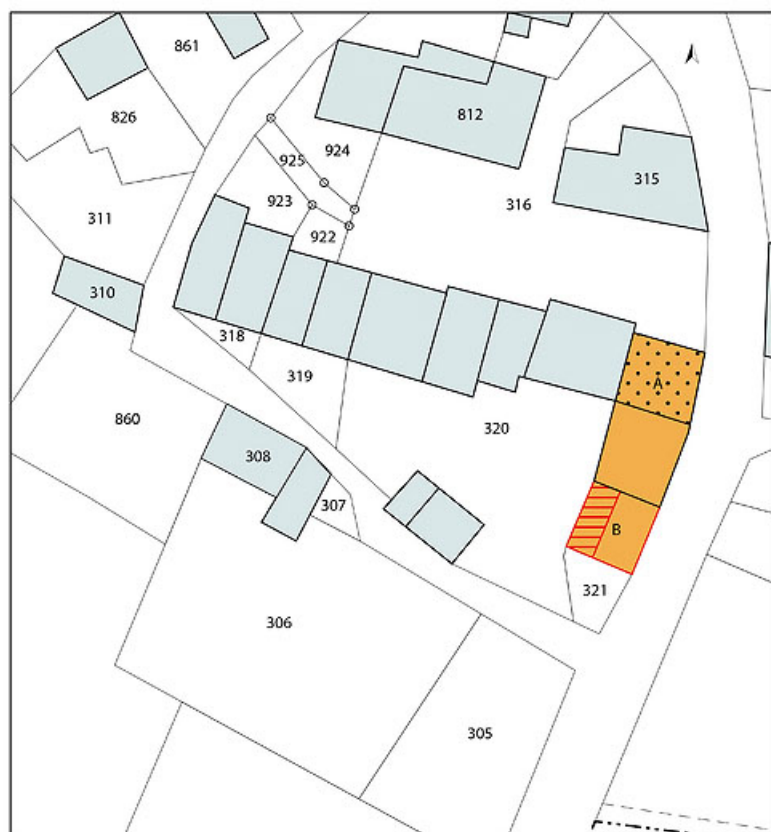
Ferme n°1

■ Dépendance partiellement existante sur le plan cadastral de 1826

▨ Agrandissement du bâtiment entre 1882 et 1913

■ Ancienne maison démolie dans la première moitié des années 1980

■ Hangar construit dans les années 1990

**Plan de masse et de situation de la ferme n°1 de l'alignement de Mans, présentant l'évolution des bâtiments. Extrait du plan cadastral, 2020, section A, échelle 1/2500**

La première ferme (parcelle A 382 du cadastre napoléonien) était une locaterie (petite exploitation mise en location) appartenant à Jean et François Augros, du bourg de Dyo, en 1826, date de l'établissement du cadastre. La maison a été détruite dans les années 1980. Un grand hangar a été construit à son emplacement. Quant au bâtiment agricole, il présente un état de la fin du XIXe ou du début du XXe siècle, époque où il fut agrandi.

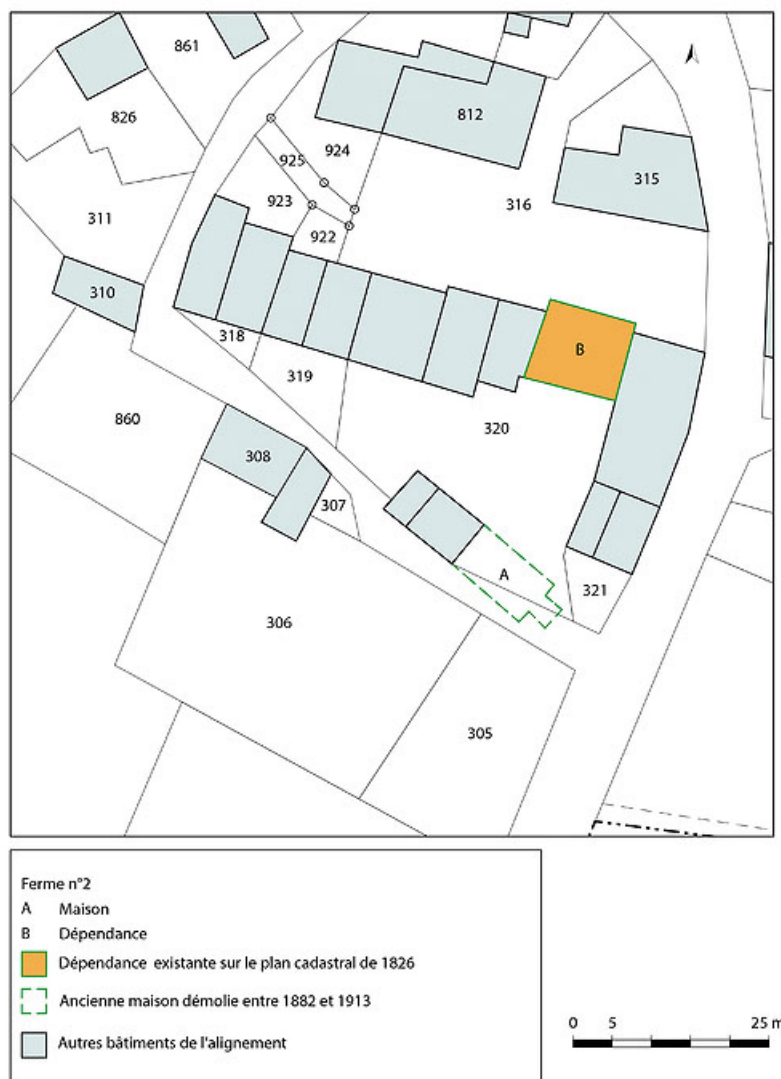
**Plan de masse et de situation de la ferme n° 2 de l'alignement de Mans, présentant l'évolution des bâtiments. Extrait du plan cadastral, 2020, section A, échelle 1/2500.**

La seconde ferme (parcelle A 381) appartenait en 1826 à la veuve et aux enfants de Jean-Louis Rioux. La dépendance est bien conservée, en dehors de l'ouverture de l'étable, dont le linteau en béton indique une reprise. En revanche, l'habitation, qui se trouvait face à la grange, proche de l'entrée de la cour commune, a été entièrement détruite. Seul le mur-pignon ouest, qui présente les traces d'une ancienne cheminée et contre lequel un autre bâtiment est venu s'appuyer, a été conservé.

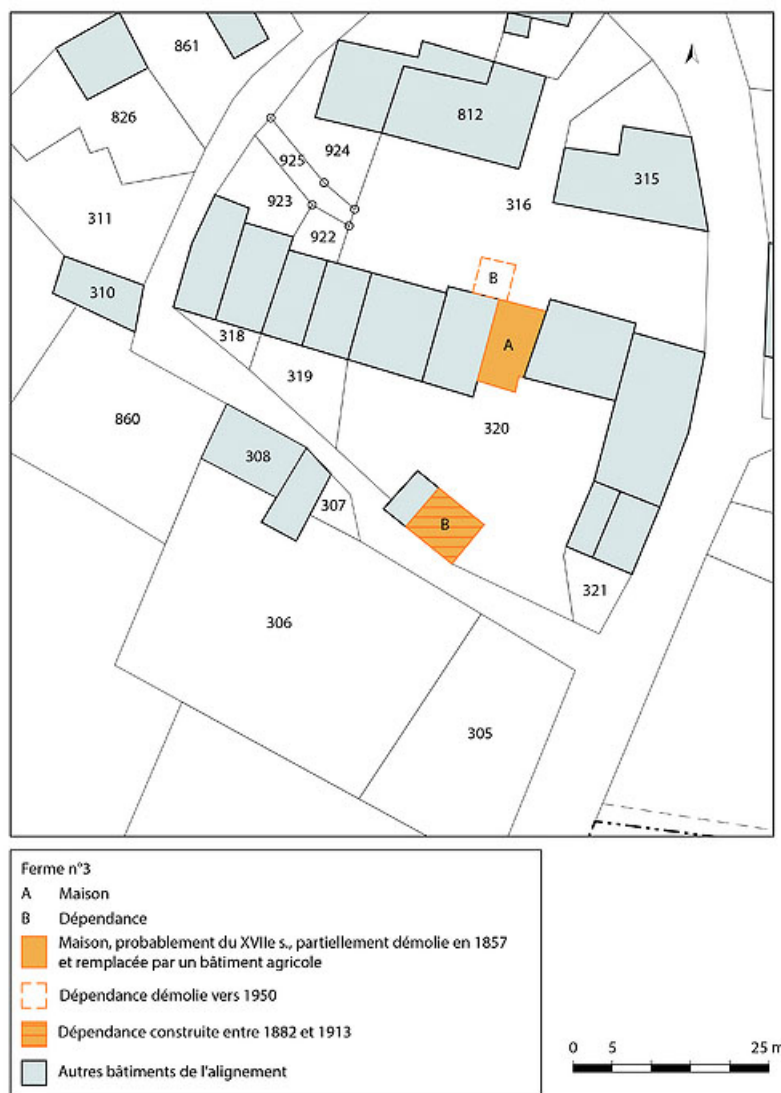
**Plan de masse et de situation de la ferme n°3 de l'alignement de Mans, présentant l'évolution des bâtiments. Extrait du plan cadastral, 2020, section A, échelle 1/2500.**

La troisième ferme (parcelle A 380), propriété des enfants de Jean Augros en 1826, ne comportait qu'une maison, avec un petit bâtiment de dépendance à l'arrière, aujourd'hui disparu. Convertie en bâtiment agricole au milieu du XIXe siècle, la maison a connu d'importantes transformations. La façade principale, sur la cour, a été entièrement reconstruite en moellons et parpaings dans la seconde moitié du XXe siècle et percée de grandes ouvertures pour permettre notamment l'accès aux véhicules agricoles. En revanche, la façade postérieure est conservée, ainsi que le cuvier à lessive, en pierre, encastré dans la maçonnerie. Une petite dépendance a été construite, à la fin du XIXe siècle ou au début du XXe siècle, dans la cour, entre le mur-pignon de la maison Rioux et un petit bâtiment dépendant de la ferme Montmessin, la quatrième de l'enfilade (parcelle A 379).

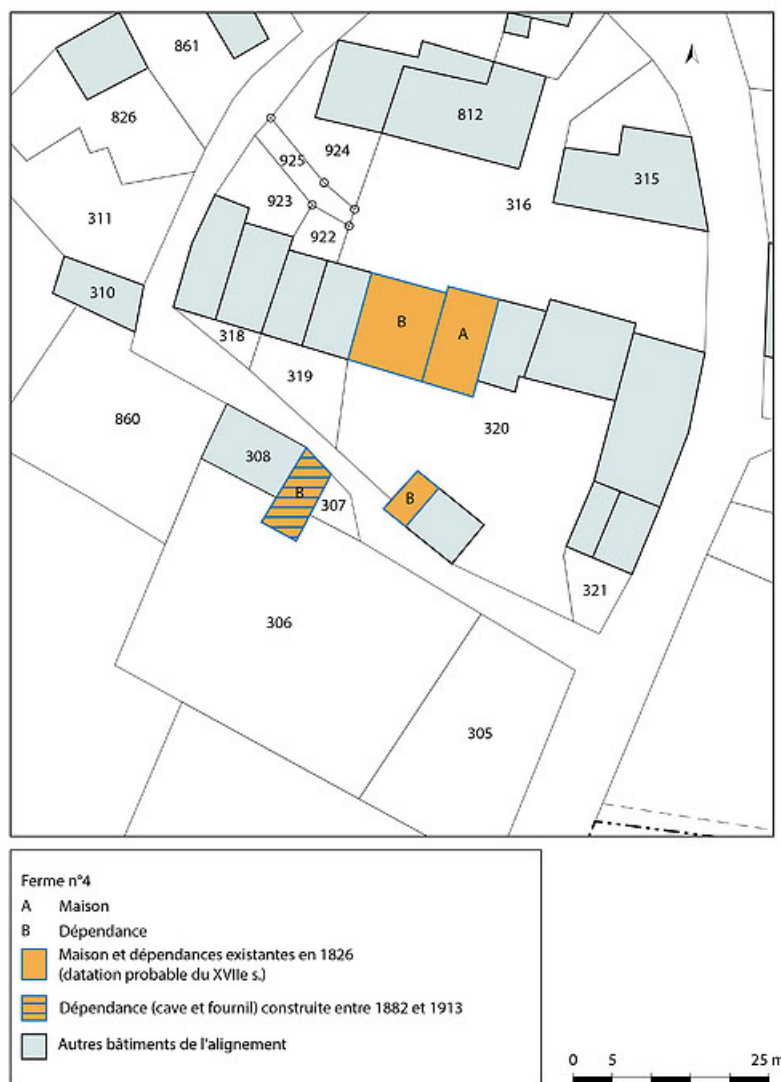
**Plan de masse et de situation de la ferme n°4 de l'alignement de Mans, présentant l'évolution des bâtiments. Extrait du plan cadastral, 2020, section A, échelle 1/2500.**

En 1826, cette ancienne locaterie appartenait à Pierre Montmessin, exploitant à Brèches, dans l'ancienne commune de Saint-Symphorien-les-Charolles. C'est l'ensemble le mieux conservé. La grange a connu peu de modifications. Le mur-pignon ouest, dépassant légèrement de la toiture du bâtiment, indique que celui-ci était à l'origine couvert de chaume. Le débord du mur-pignon avait pour rôle de protéger la couverture du vent et peut-être, dans ce cas, d'éviter la propagation des incendies aux bâtiments mitoyens. Il est probable que la plupart des bâtiments de l'enfilade possédaient des toits de chaume. La maison, elle aussi, a connu quelques transformations. La façade d'origine était en retrait, avant d'être reconstruite à l'aplomb des murs-

pignons pour permettre d'agrandir l'espace intérieur du bâtiment. Les ruptures de maçonnerie aux extrémités de la façade en attestent. Le toit, débordant, était soutenu par les murs-pignons abritant un escalier extérieur permettant l'accès à l'étage de l'habitation. La ferme comprenait deux autres petites dépendances, une dans la cour, une autre de l'autre côté du chemin, abritant cave et fournil et construite à la fin du XIXe siècle ou au début du XXe siècle contre d'autres bâtiments déjà existants.

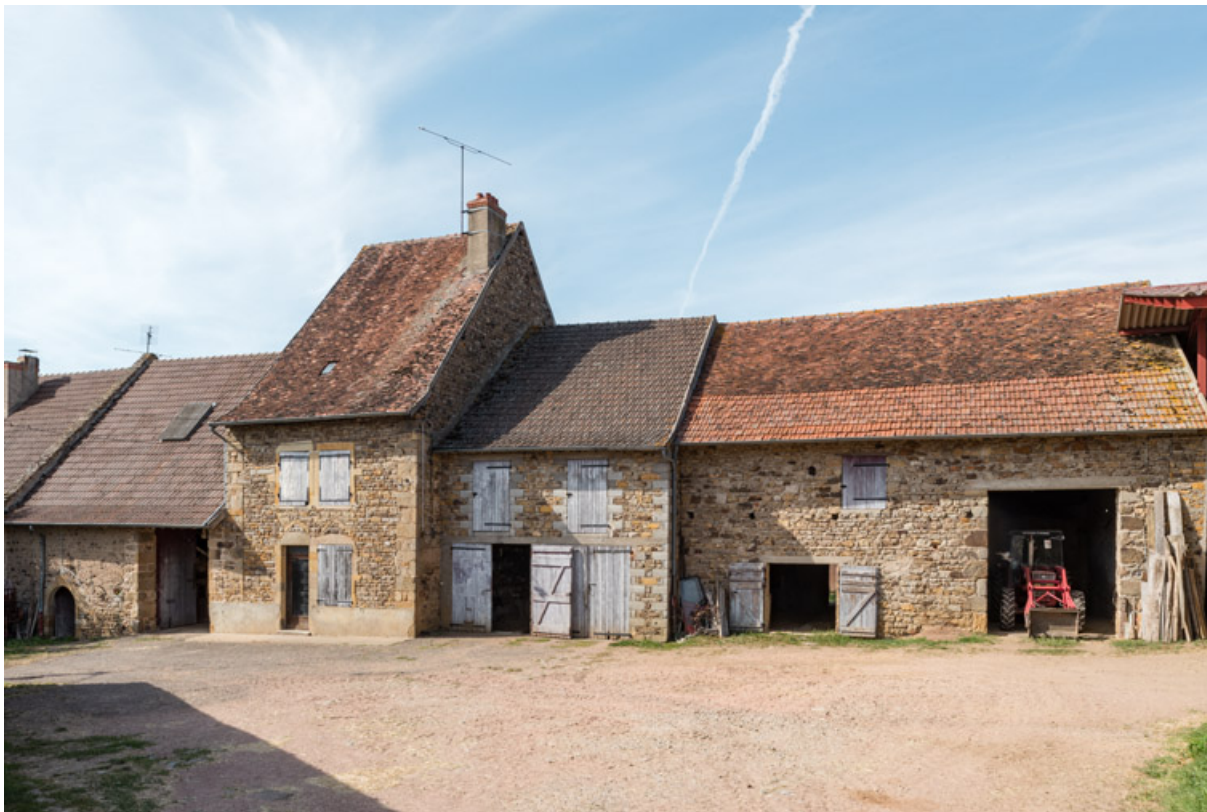
**Vue d'une partie de l'alignement. De gauche à droite : la ferme n°4 (A 379), composée d'une grange et d'une maison, puis une petite remise, construite à l'emplacement de l'ancienne maison n°3 (A 380), et une autre grange, qui dépendait de la ferme n°2 (A 381).**

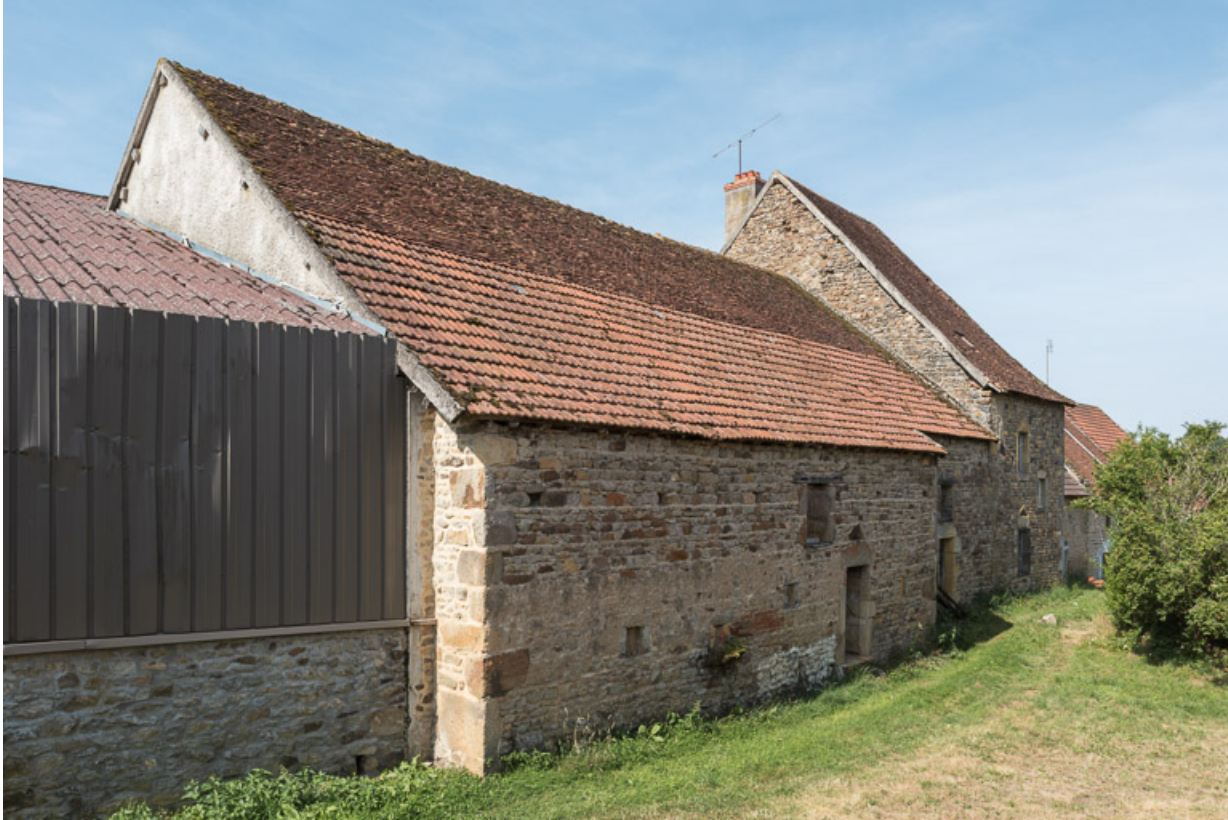
**Vue postérieure de l'alignement. le hangar, à gauche, a été construit à l'emplacement de la maison de la ferme n°1 (A 382).**  
71, Dyo, lieudit : Mans

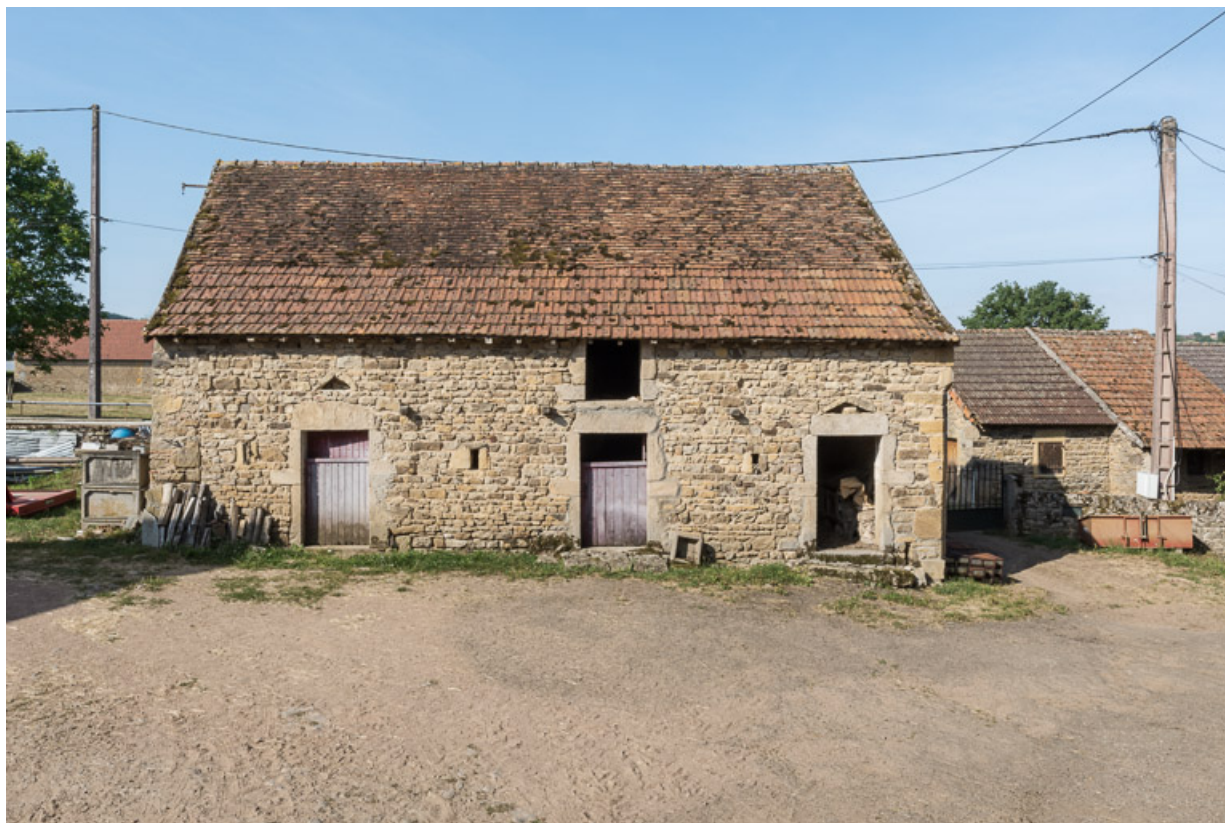
**Vue de la dépendance face à l'enfilade, dans la cour. A gauche du bâtiment, existait la maison de la ferme n° 2 (A 381), aujourd'hui détruite. La partie droite du bâtiment avec ses angles abbatués (chanfreinés) date vraisemblablement du XVII<sup>e</sup> siècle. Le reste de la construction est du XIX<sup>e</sup> siècle.**

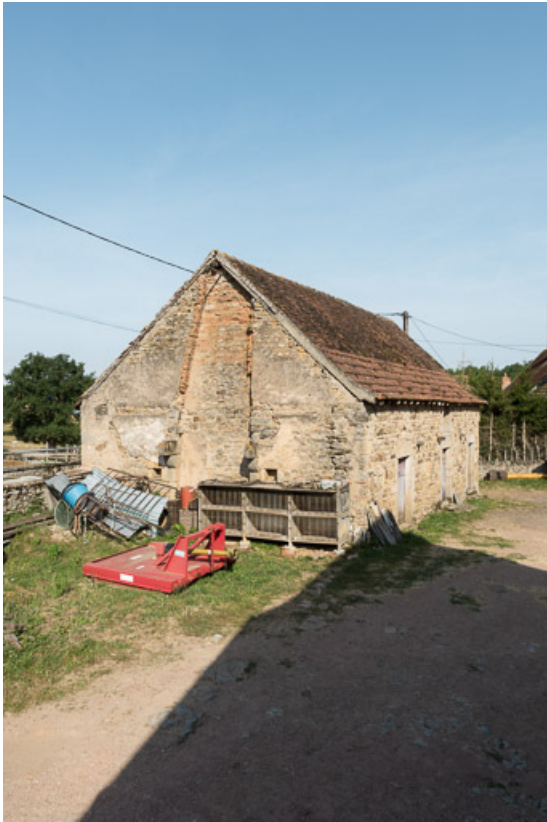
**Vue du mur-pignon est de la dépendance, qui conserve une trace de la cheminée de la maison de la ferme n°2 (A 381).**  
71, Dyo, lieudit : Mans

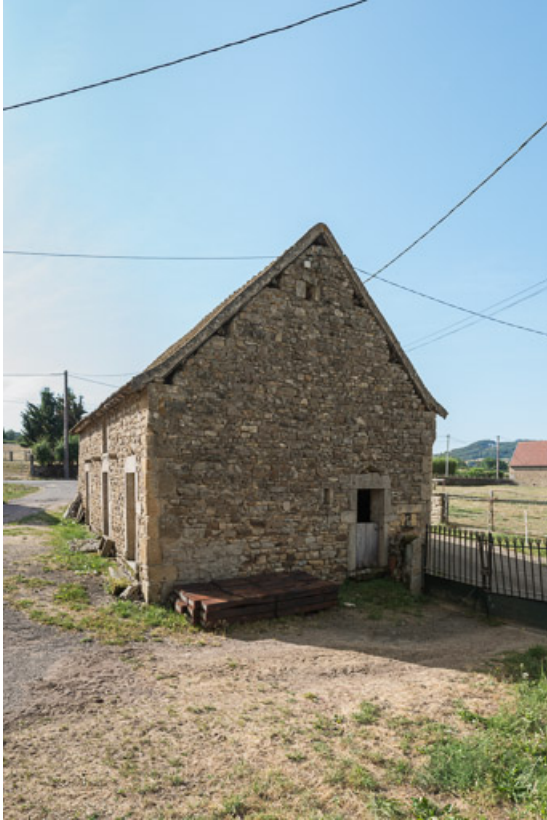
**Mur-pignon ouest de la dépendance avec ses angles chanfreinés.**

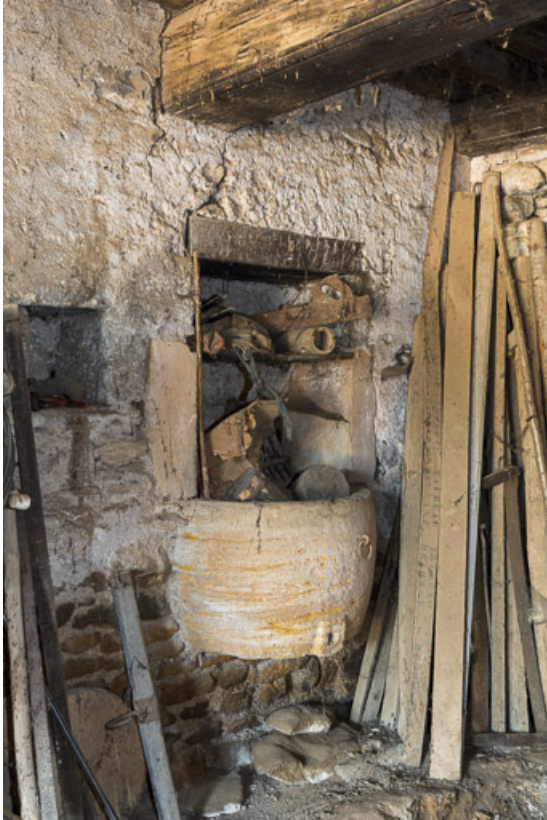
**Cuvier à lessive dans l'ancienne maison n°3 (A 380), partiellement reconstruite et entièrement transformée en remise.**  
71, Dyo, lieudit : Mans

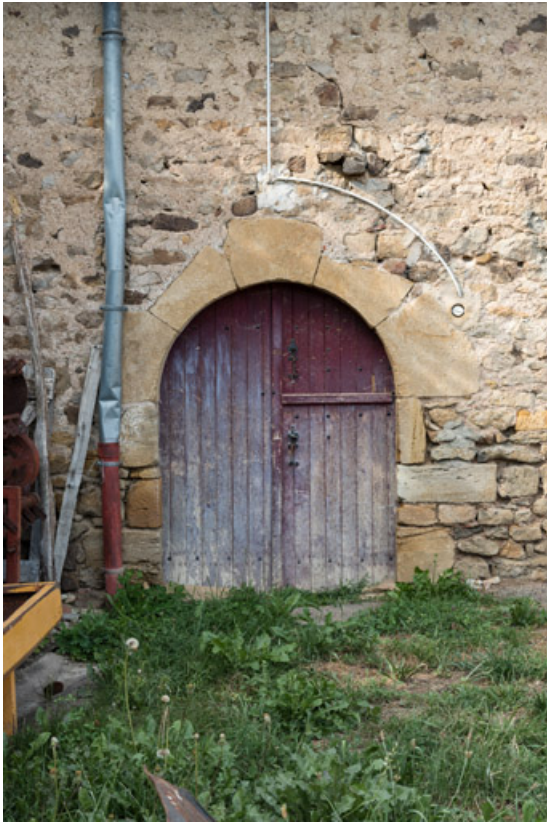
**Porte de l'étable de la grange de la ferme n°4, couverte d'un arc en plein cintre.**  
71, Dyo, lieudit : Mans

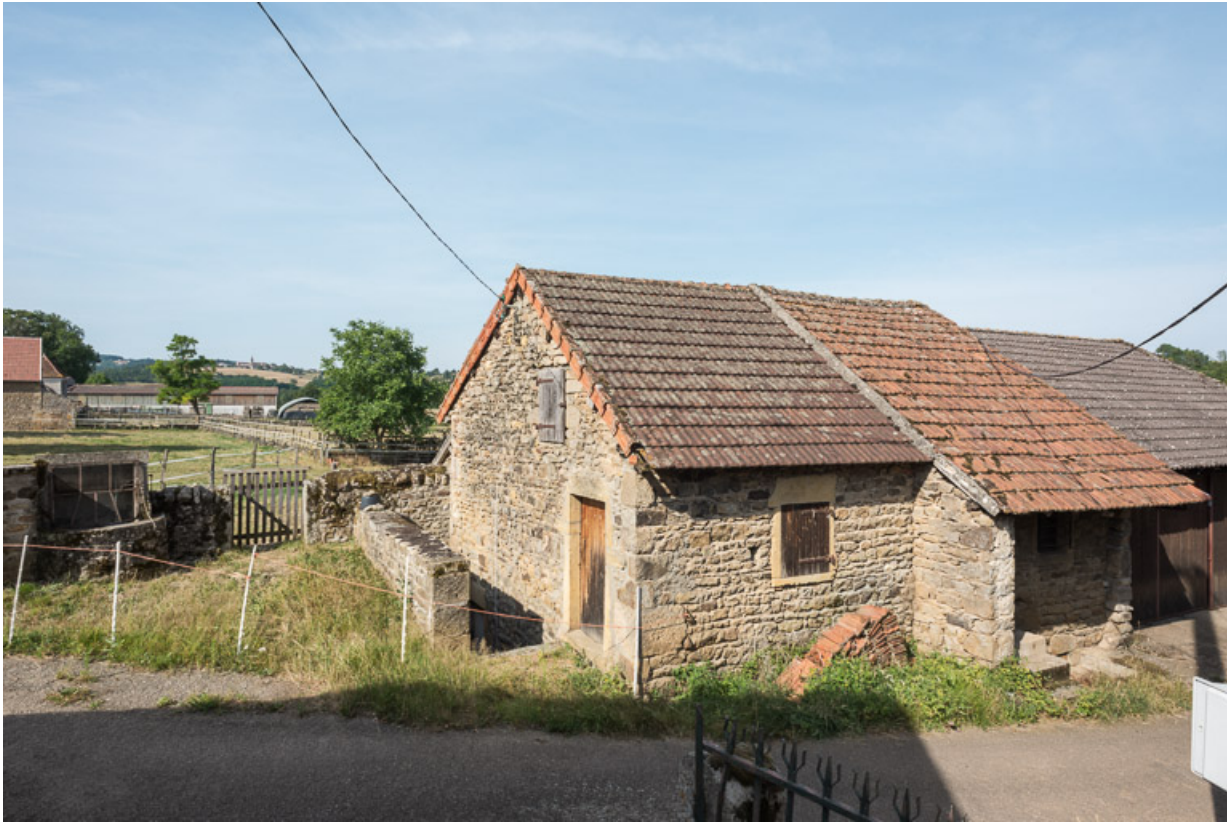
**Vue d'un bâtiment dépendant de la ferme n°4 (A 379), de l'autre côté du chemin, abritant une cave et un four à pain.**  
71, Dyo, lieudit : Mans
