## ECART DE CHAUMONT

Bourgogne-Franche-Comté, Saône-et-Loire  
Oyé  
Chaumont

Dossier IA71003571 réalisé en 2017 revu en  
2020

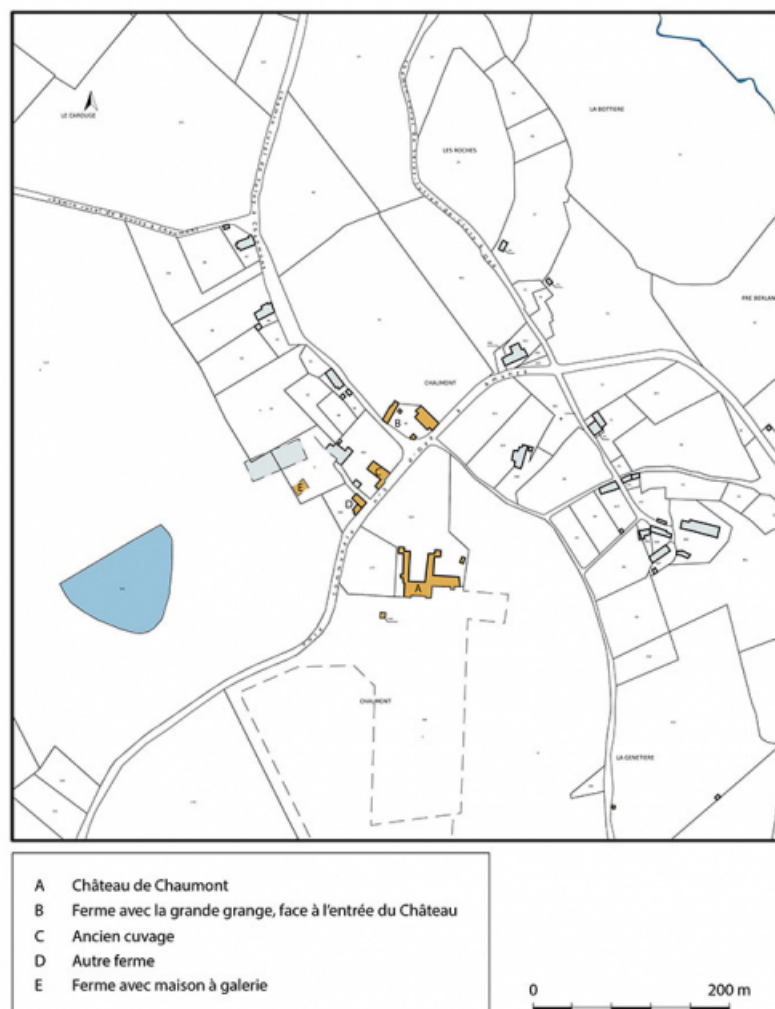
N° de l'illustration : 20217100033NUDA

**plan masse et de situation de l'écart de Chaumont. Extrait du plan cadastral, 2021, section B, échelle 1/4000.**  
71, Oyé, lieudit : Chaumont

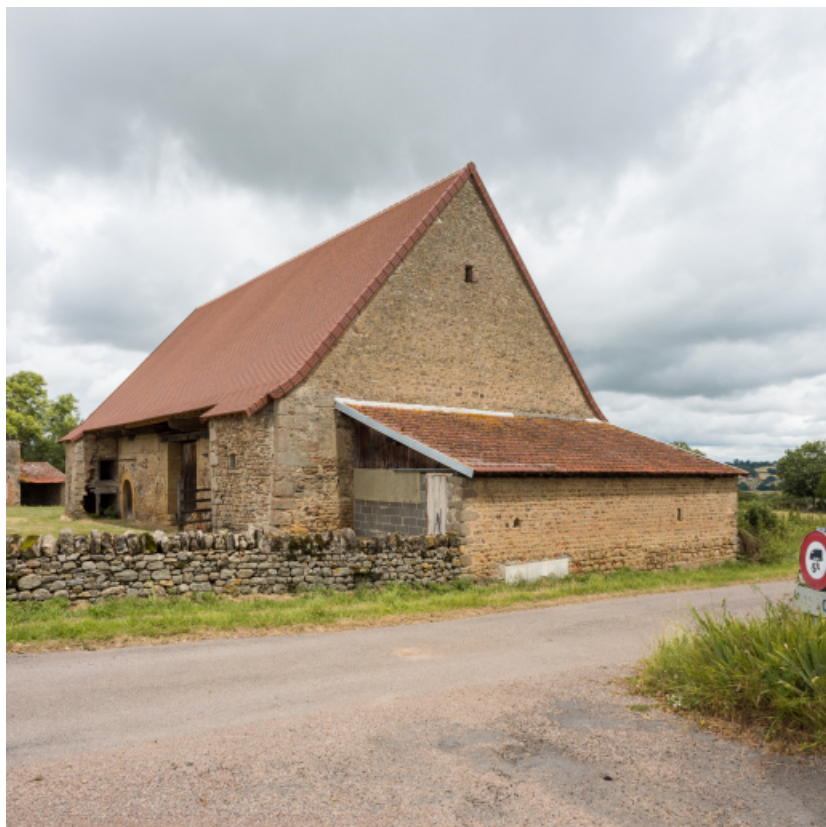
N° de l'illustration : 20187100176NUC2A

**Vue de la grange, face à l'entrée du château, depuis l'est**

En 1825, les Circaud possèdent, en plus du château et de ses dépendances, deux fermes dans le hameau. L'exploitation de leur domaine est donc répartie entre ces trois ensembles. La grange, face à l'entrée du château, en est l'élément le plus remarquable, avec son imposante toiture à deux pans et ses ouvertures soignées, en pierre de taille, couvertes d'arcs en plein cintre. La date de 1765 est inscrite sur une pierre d'encadrement d'une des portes d'étable et en indique probablement l'année de construction, en lieu et place d'un précédent bâtiment. La maison d'habitation, située dans la même cour que la grange, est divisée en trois parties correspondant vraisemblablement à des logements différenciés (chacun possédant sa propre porte d'entrée) abritant les familles des grangers en charge de l'exploitation des propriétés de la famille Circaud. L'ensemble a peu évolué. Seuls ont été ajoutés un petit appentis dans le prolongement de la maison, à l'est, et des abris pour le menu bétail sur la façade antérieure de la grange dans les angles formés par les débords des murs-pignons. Près de l'entrée de la cour, un bâtiment a également été construit dans les années 1920 pour abriter une pompe à eau.

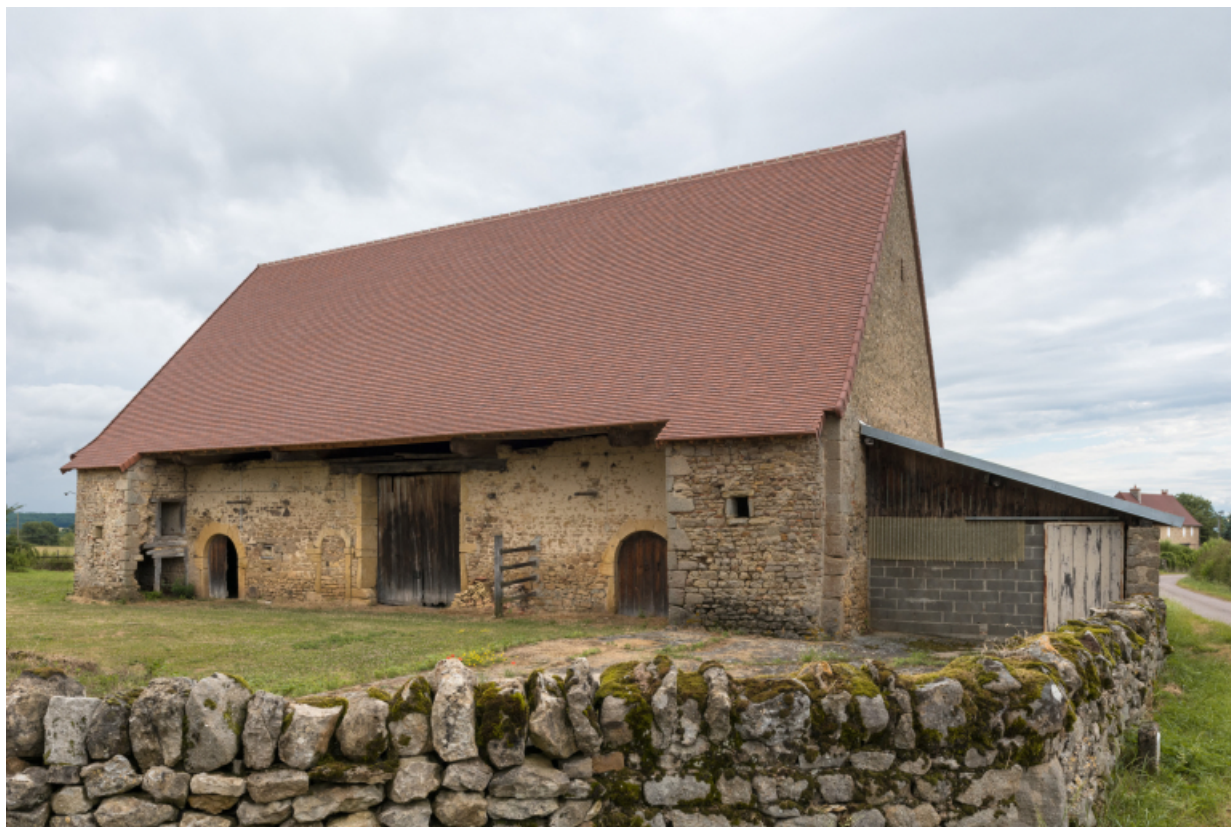
N° de l'illustration : 20187100175NUC4A

**Vue de la grange, depuis le sud**

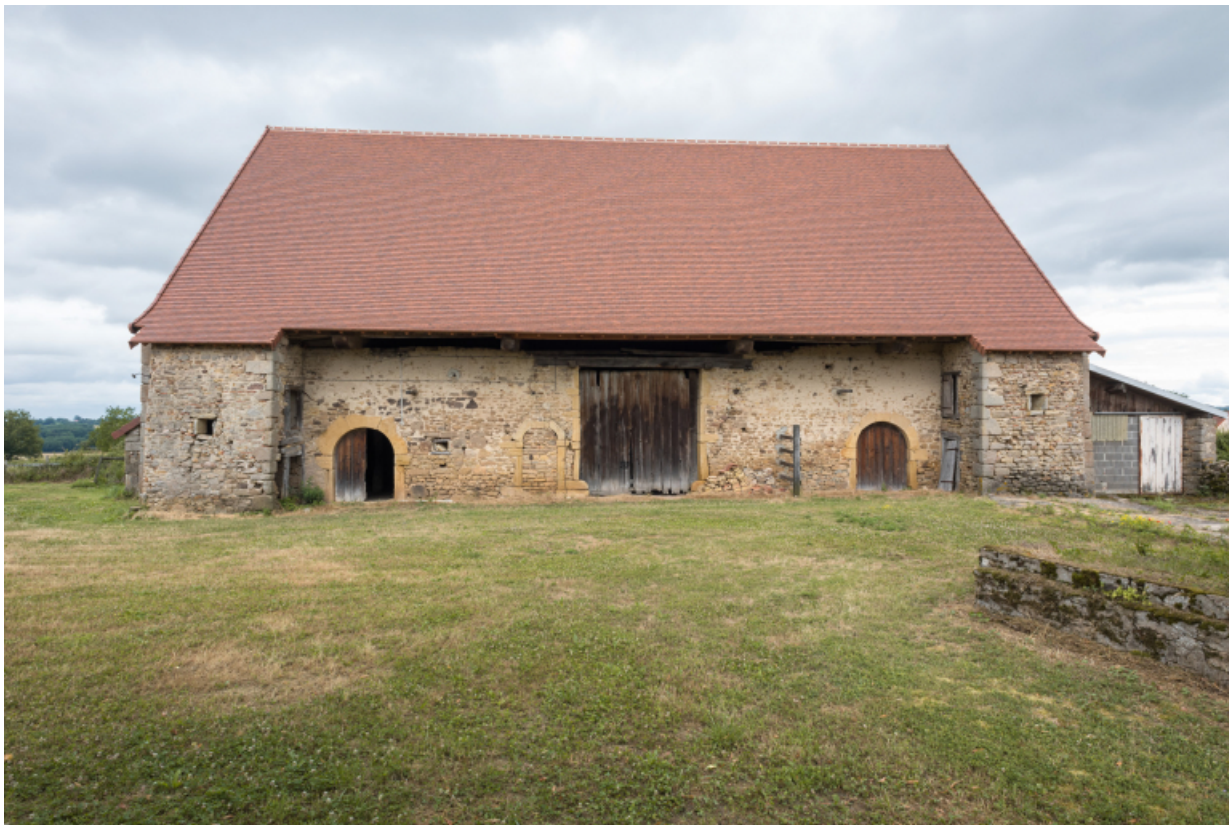
N° de l'illustration : 20187100177NUC4A

**Vue frontale de la grange**

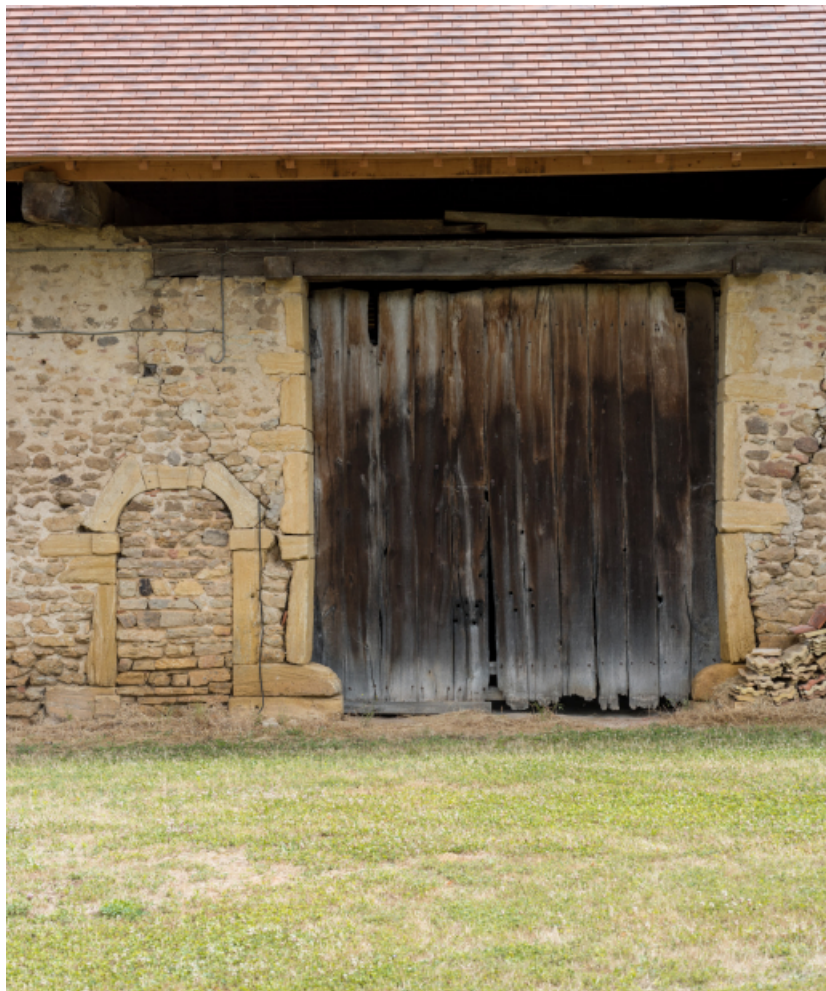
N° de l'illustration : 20187100181NUC2A

**Détail de la façade antérieure de la grange : porte charretière de la remise, au centre de la façade, et ancienne porte piétonnière bouchée**

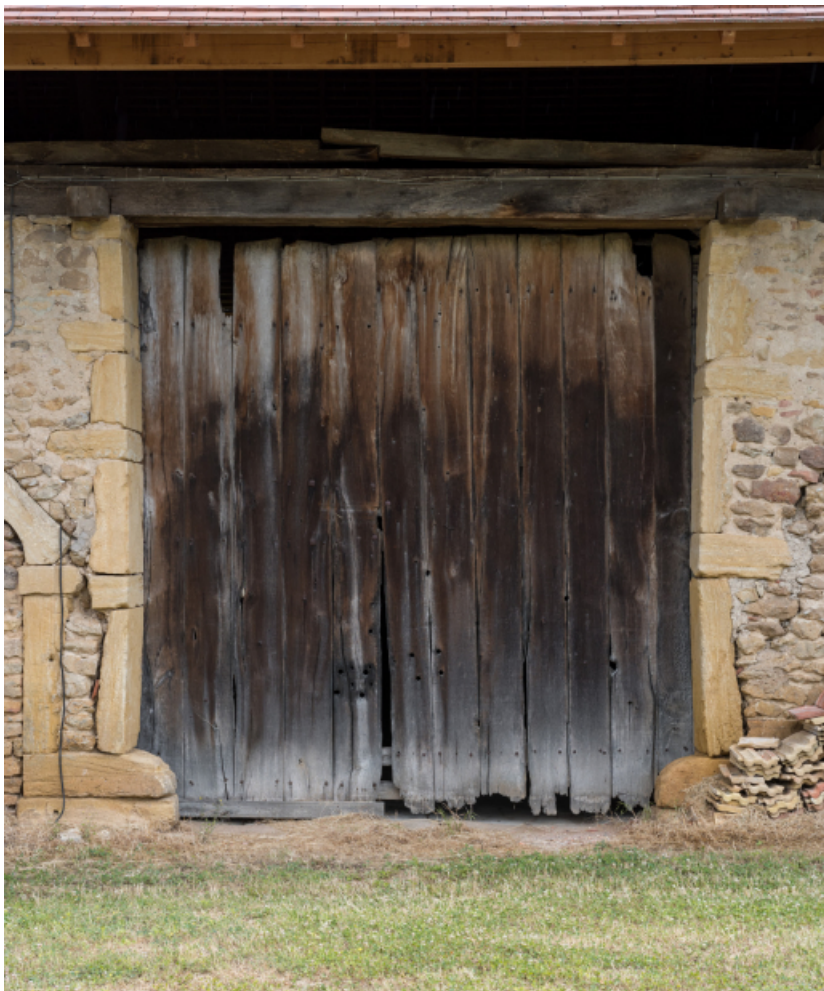
N° de l'illustration : 20187100182NUC2A

**Détail de la façade antérieure de la grange : porte charretière de la remise**  
71, Oyé, lieudit : Chaumont

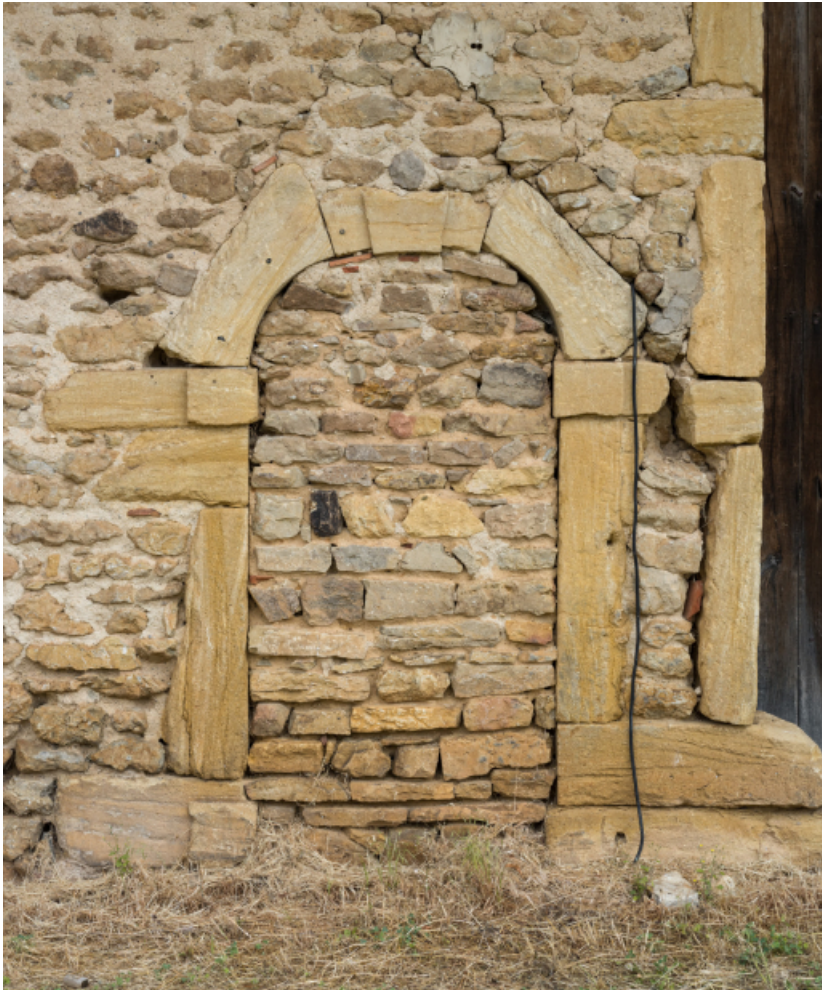
N° de l'illustration : 20187100180NUC2A

**Détail de la façade antérieure de la grange : ancienne porte piétonnière bouchée à côté de la porte charretière de la remise. Les impostes, qui couronne les piedroits, et l'agrafe sur la clef de l'arc en plein cintre offrent un sobre décor.**

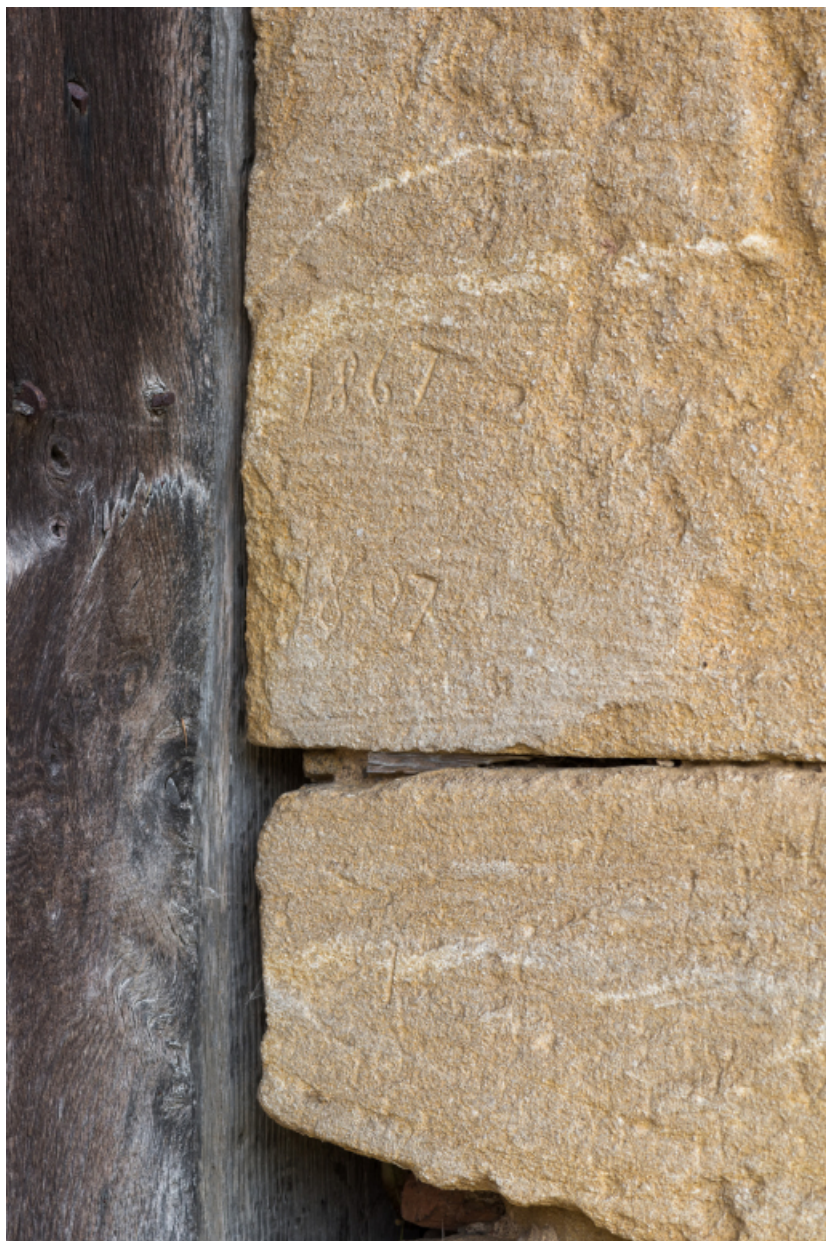
N° de l'illustration : 20187100184NUC4A

**Pierre dans l'encadrement de la porte charretière de la remise portant des inscriptions gravées, notamment deux dates (1807 et 1867) dont la signification n'est pas connue.**

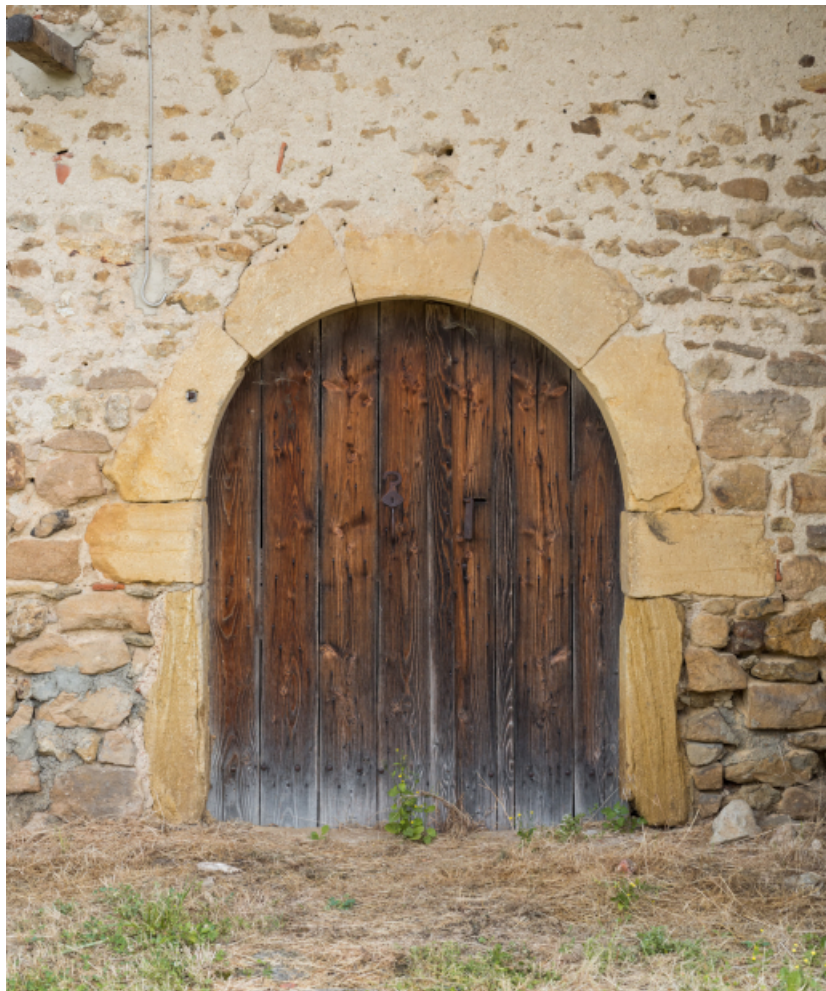
N° de l'illustration : 20187100186NUC2A

**Détail de la façade antérieure de la grange : porte de l'étable double, à droite de la remise.**  
71, Oyé, lieudit : Chaumont

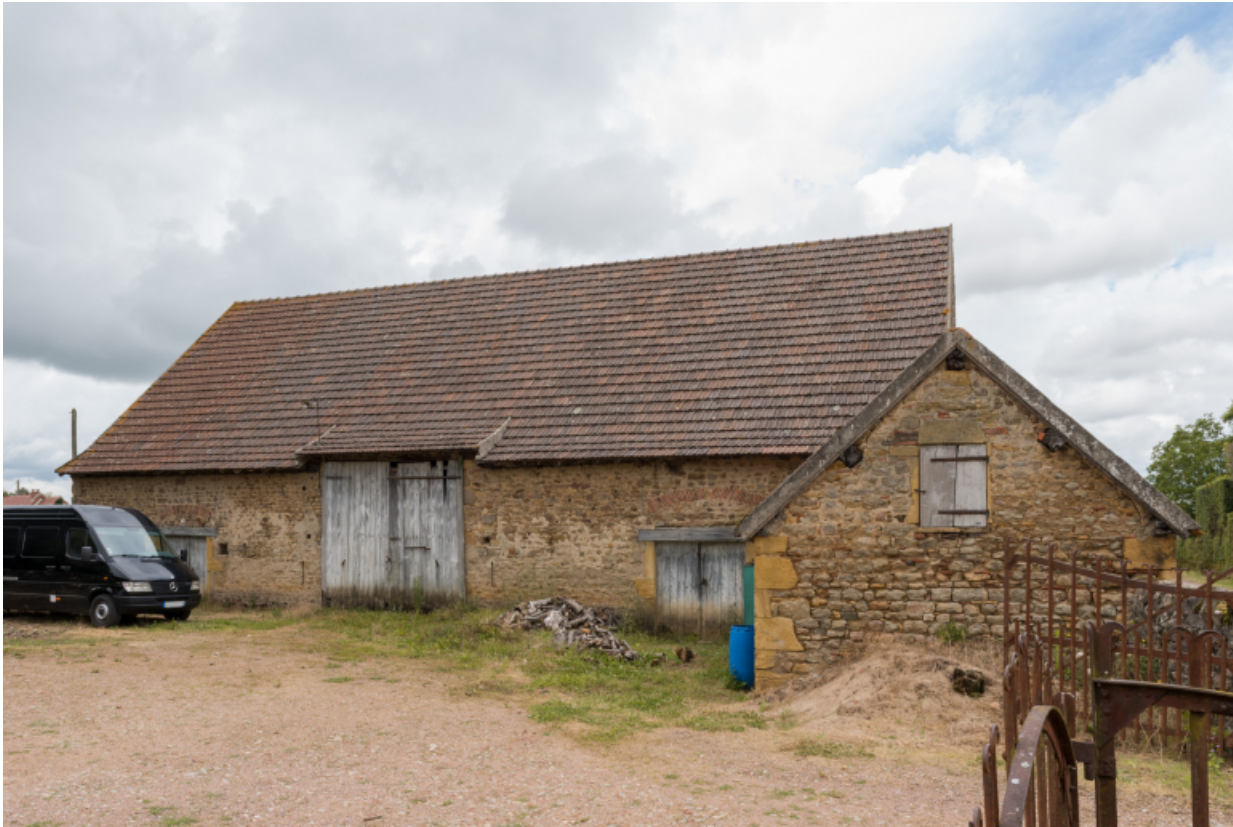
N° de l'illustration : 20187100198NUC4A

**Dépendance d'une des fermes dépendantes du château, à l'ouest de celui-ci, ayant abrité un cuvage.**

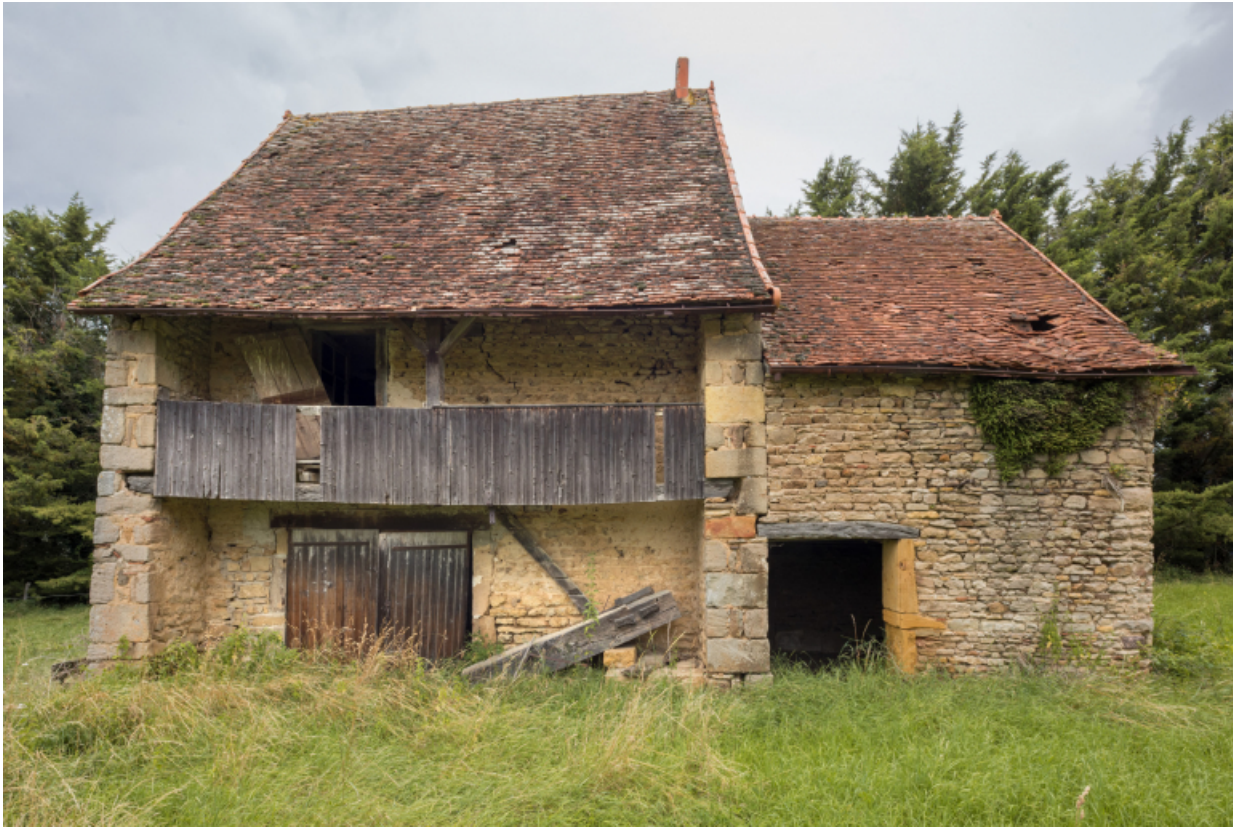
N° de l'illustration : 20187100207NUC4A

**Vue frontale de la ferme. Rachetée par le baron du Marais au début du XXe siècle, cette ferme a connu des modifications, telle l'agrandissement de l'ouverture au rez-de-chaussée de l'habitation, suite à la transformation de l'ancienne cuisine en remise.**  
71, Oyé, lieudit : Chaumont

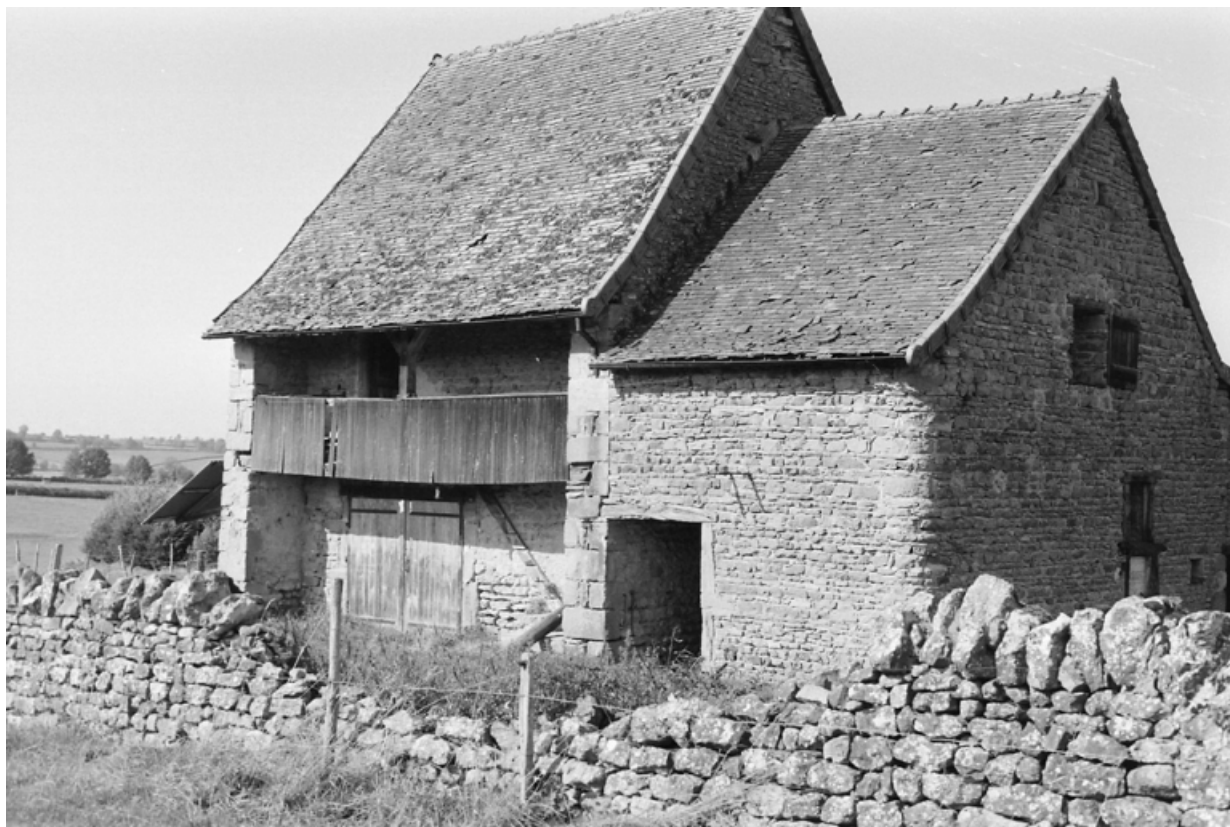
N° de l'illustration : 20207100097NUC2P

**Maison à galerie, avec sa remise, à Chaumont, vers 1970.**

La maison à galerie, située légèrement en retrait de la route venant du bourg d'Oyé, fait partie des éléments d'architecture les plus intéressants du hameau. En 1825, elle appartient à François Merle (1758-1832), fils de Jacques Merle, jardinier à Chaumont comme l'indique l'acte de naissance de son fils, le 26 février 1758. Il travaille au château pour Jean Circaud. Le fils de ce dernier, François-Edmond, est d'ailleurs le parrain du nouveau-né. Originaire de Marcilly-d'Azergues, entre Villefranche-sur-Saône et Lyon, Jacques Merle est probablement à l'origine de la construction de la maison, peu après son installation à Oyé, où il a épousé le 25 novembre 1755 Antoinette Desarbres. Revendu en 1911 à Albert du Marais, l'édifice subit quelques transformations. Ayant besoin de nouveaux bâtiments agricoles, après avoir transformé l'ancienne grange du château en salle d'apparat et poursuivi le développement de son domaine (dont il augmente de 52 % la surface en herbe entre 1911 et 1933), du Marais fait démolir une petite dépendance à l'angle sud de la maison (visible sur le plan de 1825) et construire une nouvelle annexe (une étable surmontée d'un fenil) contre le mur-pignon est de celle-ci. Il fait également aménager le rez-de-chaussée de l'habitation en remise et percer une porte de grange, en lieu et place de la porte d'entrée d'origine. L'ensemble est aujourd'hui inutilisé et sa conservation menacée.
