## PONT SUR L'ÉCLUSE DE CHARNAY

Bourgogne-Franche-Comté, Saône-et-Loire  
Charnay-lès-Chalon  
PK 176

Dossier IA71003609 réalisé en 2018  
Auteur(s) : Aurélie Lallement, Virginie Malherbe

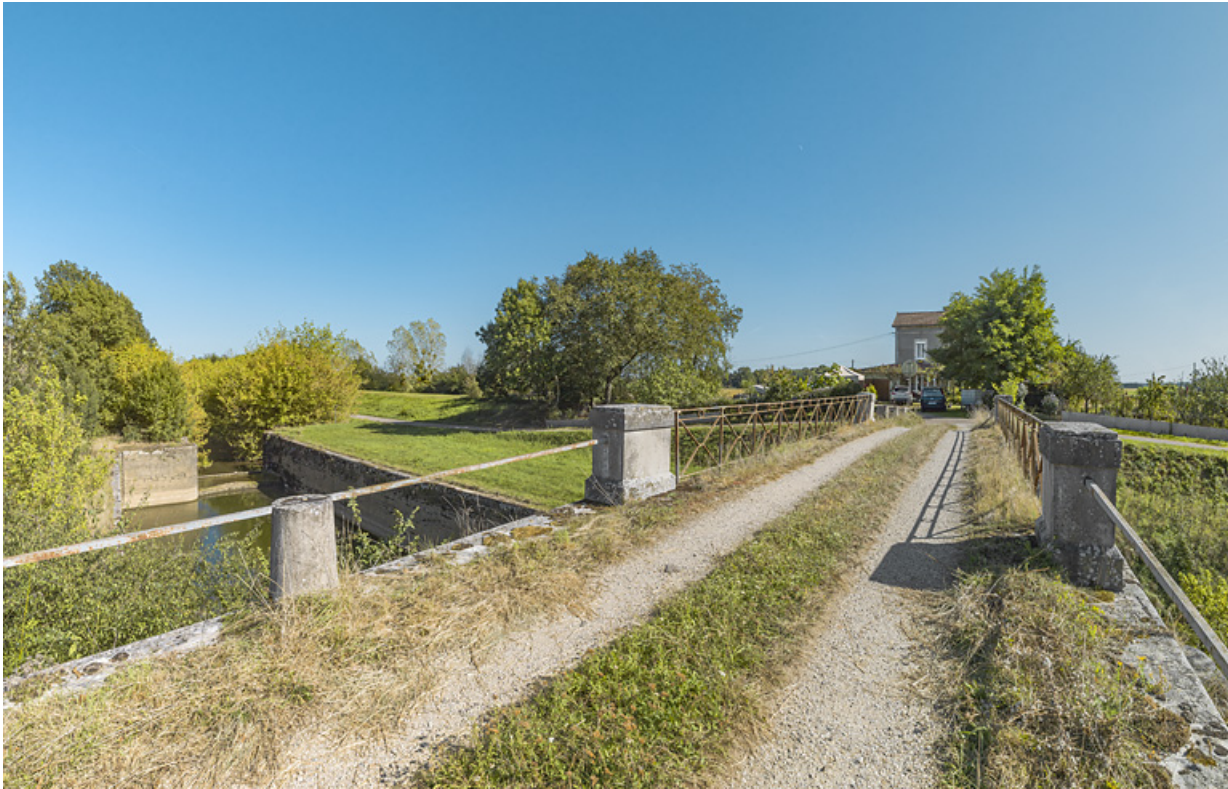
N° de l'illustration : 20197100495NUC4A

**Vue d'ensemble du pont sur l'écluse depuis la rive droite. En face, la maison éclusière.**

Le pont à tablier à poutrelles pleines hourdé de voûtains perpendiculaires en brique enjambe le sas de l'écluse, à son extrémité aval, et dessert une remise en brique, située rive droite. Les culées sont en pierre de taille et les garde-corps en métal.

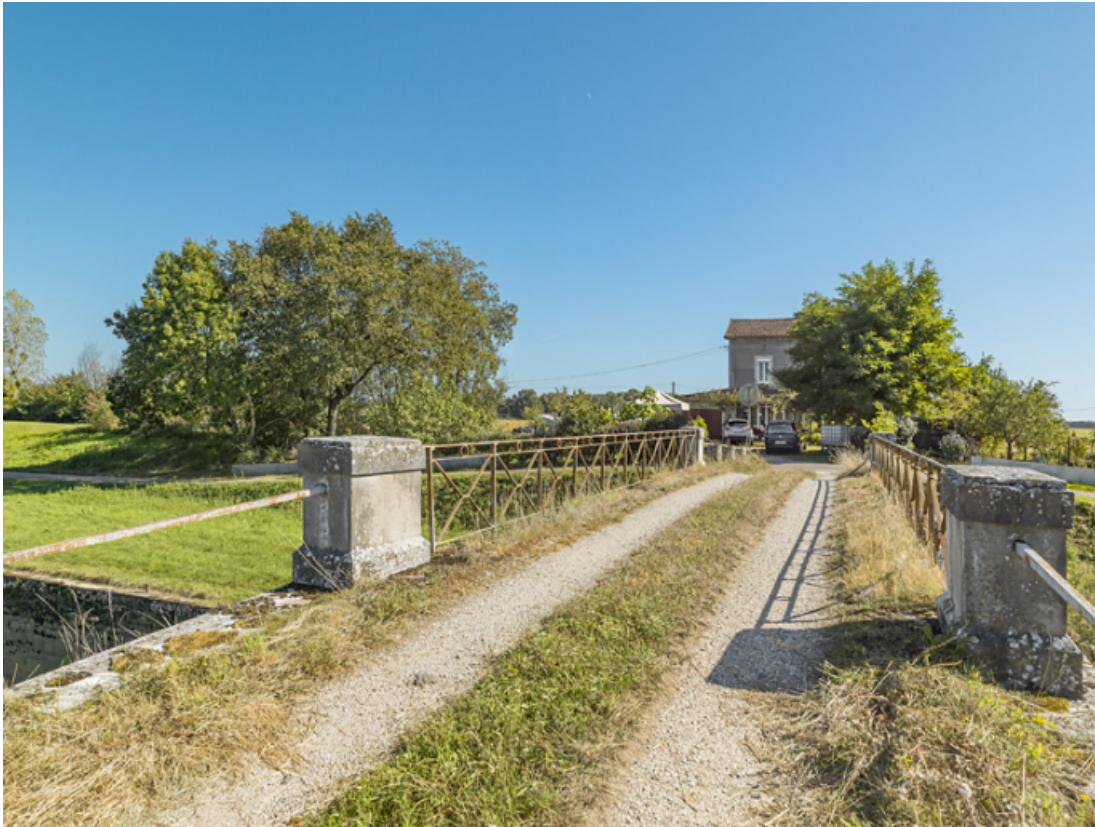
N° de l'illustration : 20197100496NUC4A

**Vue d'ensemble du pont sur l'écluse depuis la rive droite. En face, la maison éclusière.**

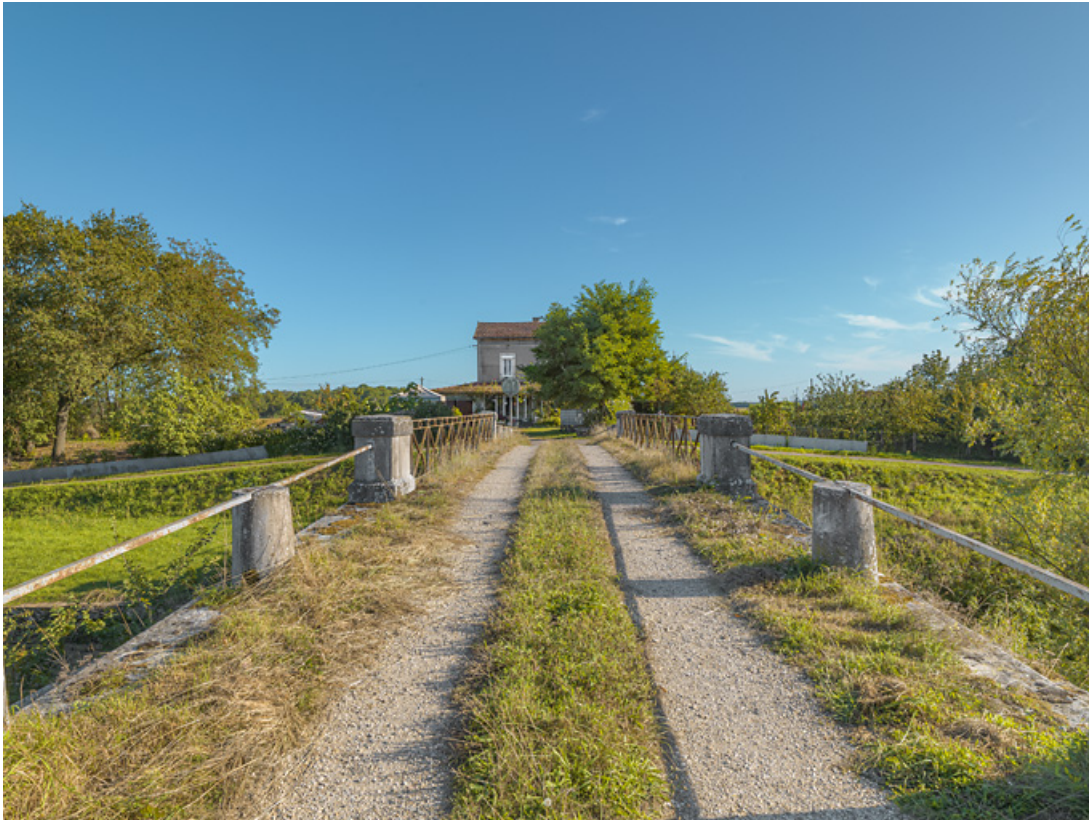
N° de l'illustration : 20197100497NUC4A

**Vue d'ensemble du pont sur l'écluse depuis la rive droite. En face, la maison éclusière.**

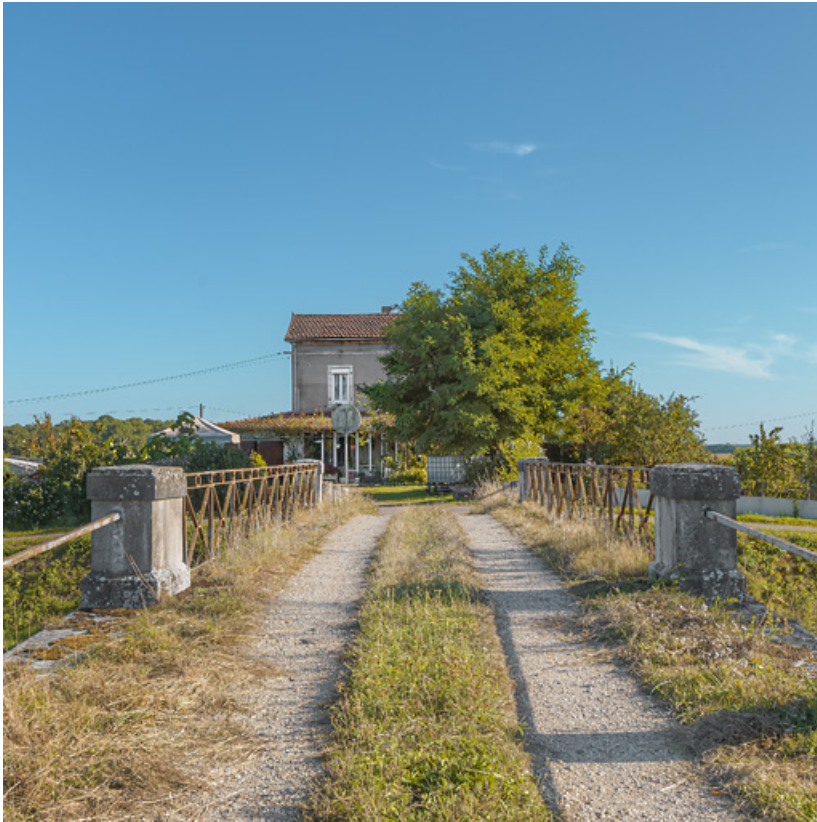
N° de l'illustration : 20197100498NUC2A

**Vue d'ensemble du pont sur l'écluse depuis la rive droite. En face, la maison éclusière.**  
71, Charnay-lès-Chalon, lieudit : PK 176
