## SITE DE L'ÉCLUSE DE CHARNAY

Bourgogne-Franche-Comté, Saône-et-Loire  
Charnay-lès-Chalon  
PK 176

Dossier IA71003614 réalisé en 2018  
Auteur(s) : Aurélie Lallement, Virginie Malherbe

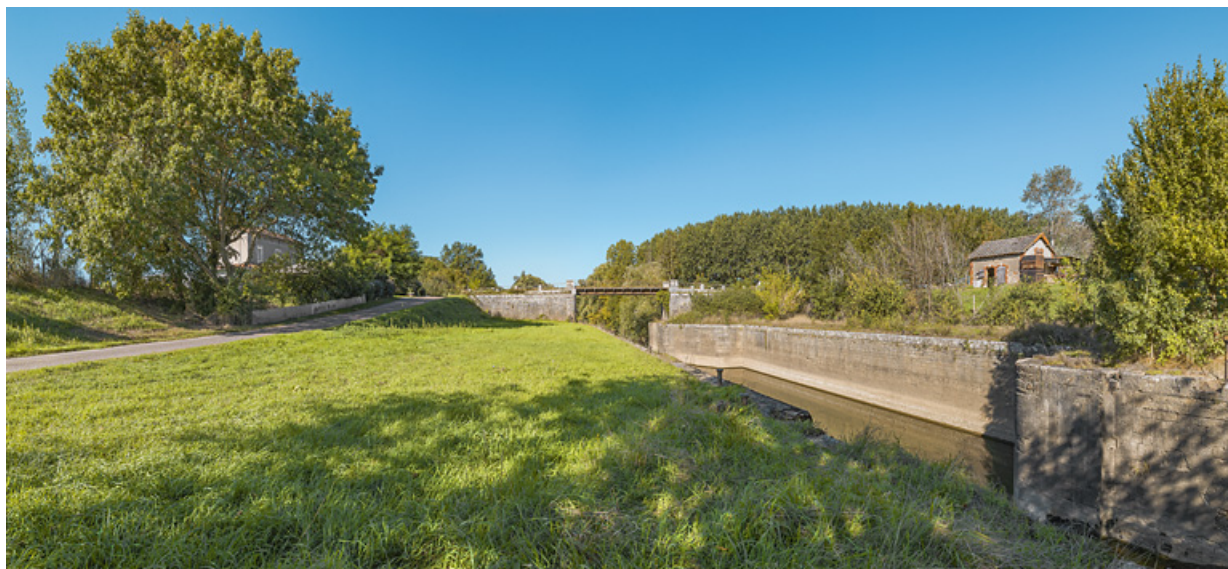
N° de l'illustration : 20197100489NUC4A

**Vue d'ensemble du site de l'écluse de Charnay : à gauche, la maison éclésièrre, au centre, le pont sur écluse et à droite, la remise.**  
71, Charnay-lès-Chalon, lieudit : PK 176

Le site se compose d'un sas en maçonnerie de pierre de taille et de moellons, élargi dans sa partie centrale, d'une maison éclusière et d'un pont sur écluse. Les portes d'écluse ne sont plus en place. On peut encore voir les traces des mécanismes le long du sas. Escaliers.

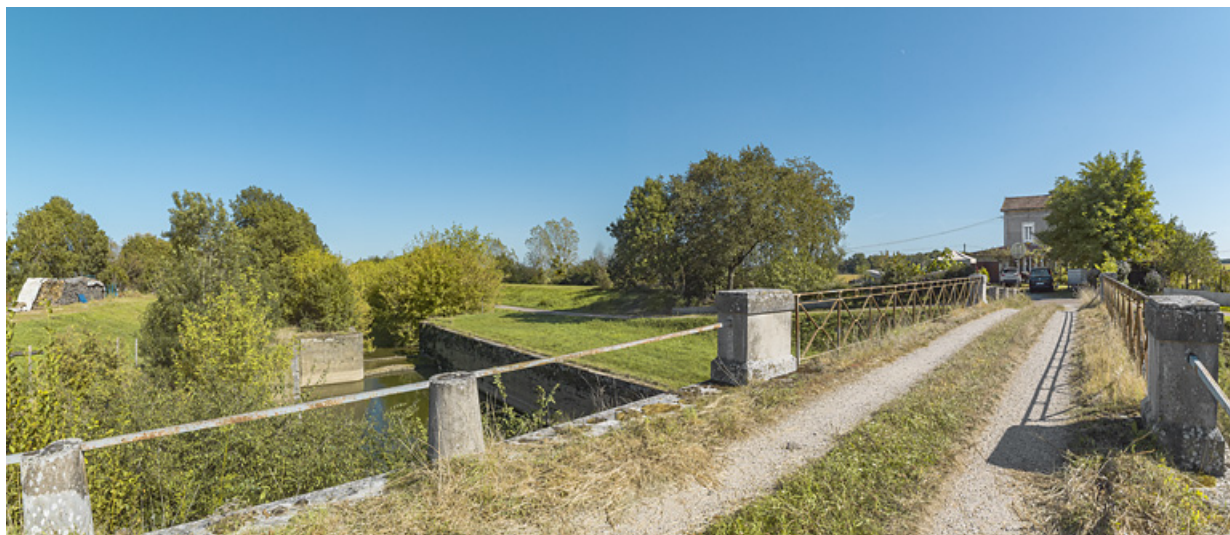
N° de l'illustration : 20197100494NUC4A

**Le site d'écluse vu depuis la rive gauche, au niveau du pont sur écluse.**

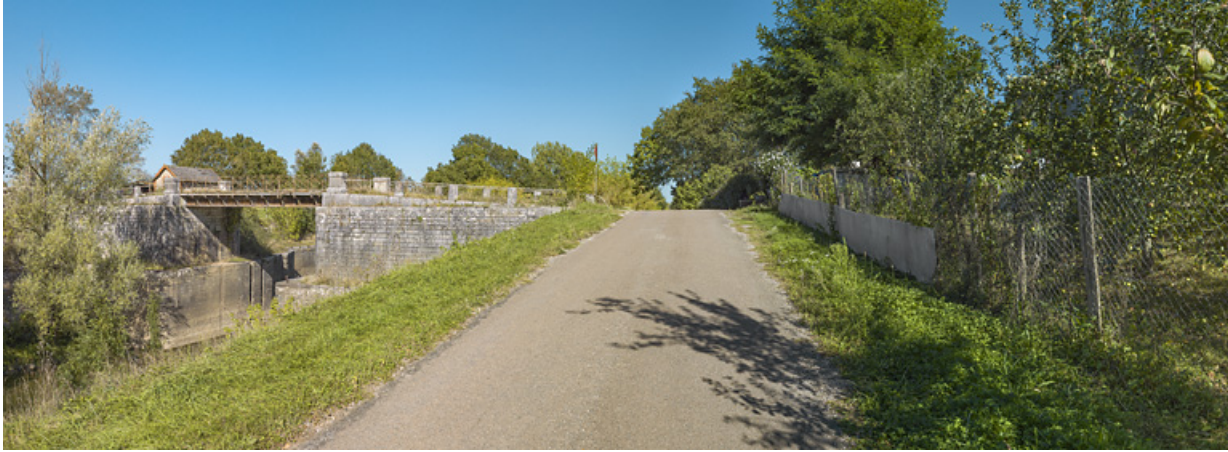
N° de l'illustration : 20197100491NUC4A

**Le site d'écluse vu d'aval ; à droite, se trouve la maison éclusière.**

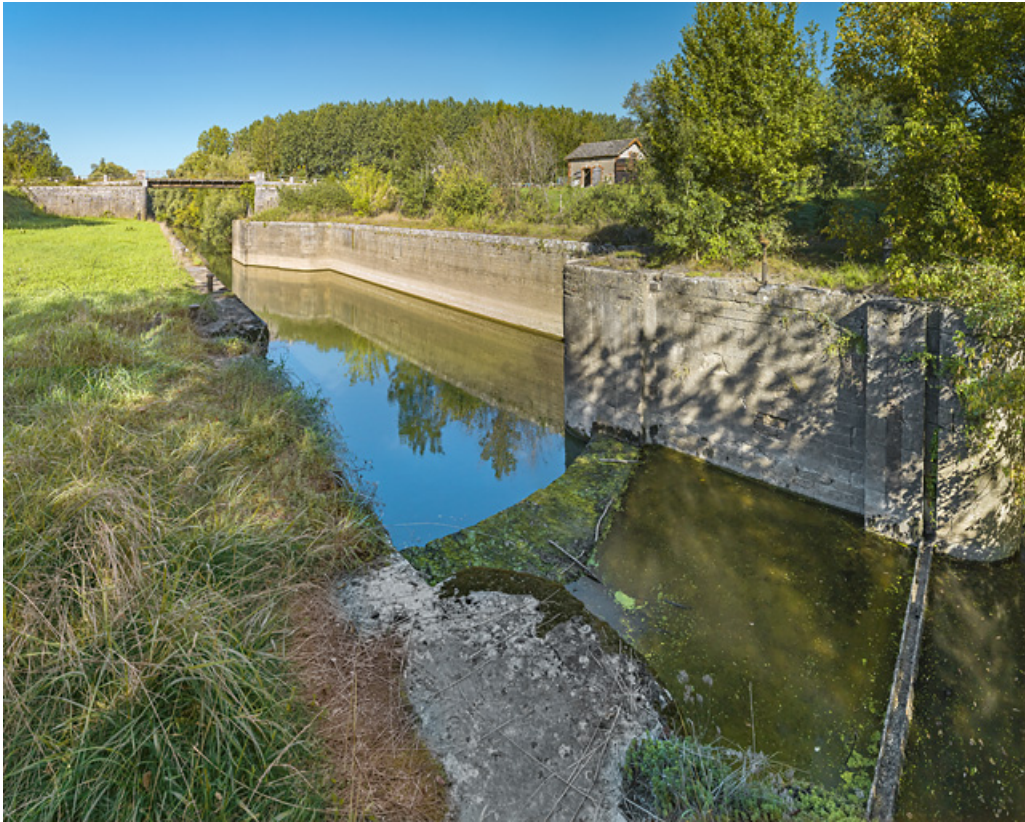
N° de l'illustration : 20197100490NUC4A

**Le sas et l'emplacement des portes.**

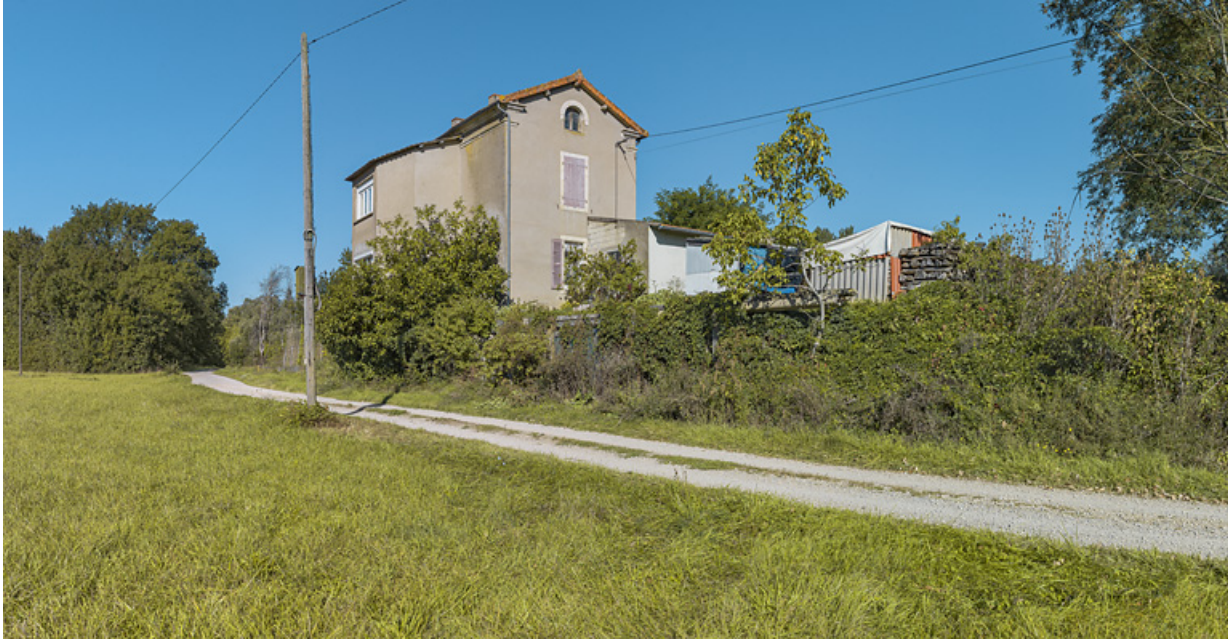
N° de l'illustration : 20197100503NUC4A

**Mur pignon et arrière de la maison éclusière.**

La maison éclusière, située rive gauche, est de plan rectangulaire. Elle s'élève sur deux niveaux et un étage de comble. La façade est rythmée par 3 travées. Les murs pignons sont percés de 2 baies rectangulaires et d'une troisième baie en demi-lune éclairant le comble. Une corniche en pierre souligne la toiture, elle est doublée d'un cordon en pierre au niveau des combles. La façade arrière a été modifiée par l'ajout d'un avant-corps central à pans coupés desservi par un escalier en béton suspendu. La maison suit le même modèle que celles des écluses du Châtelet, de Saint-Jean-de-Losne et de Seurre.

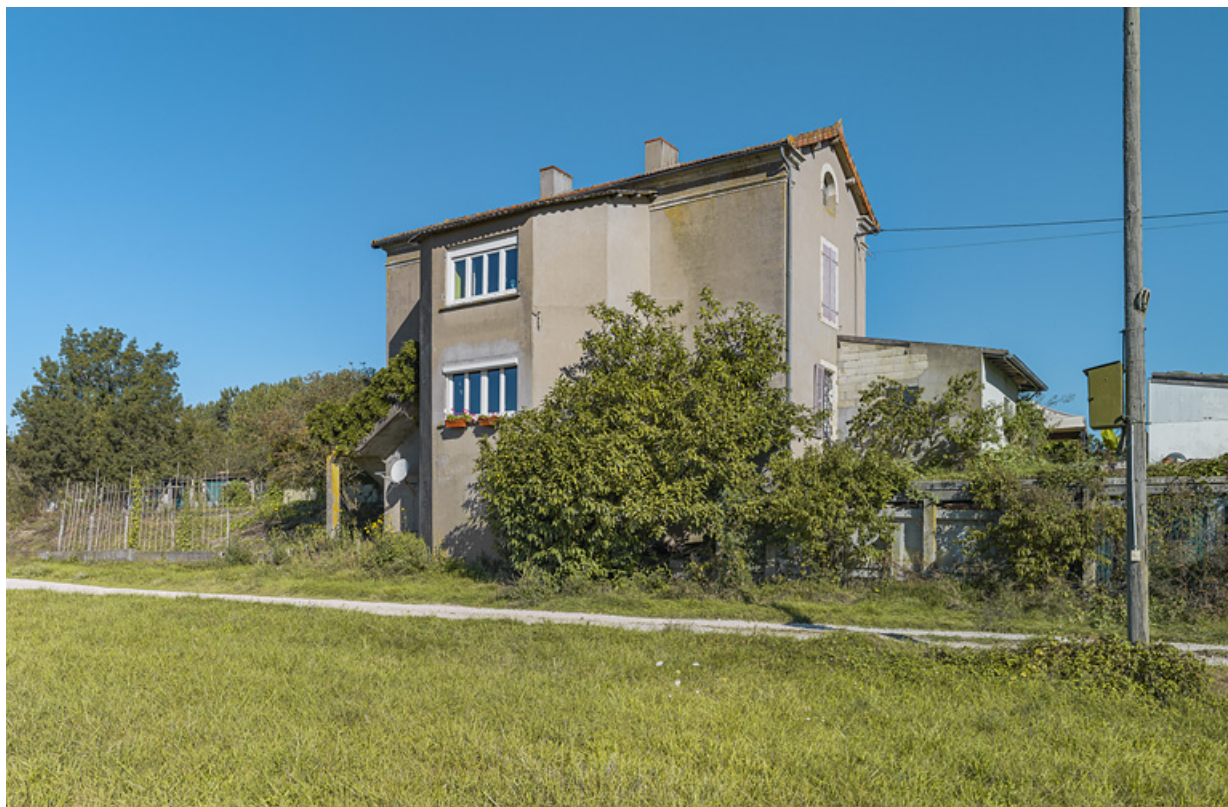
N° de l'illustration : 20197100504NUC4A

**Façade arrière avec l'ajout d'un avant-corps central.**

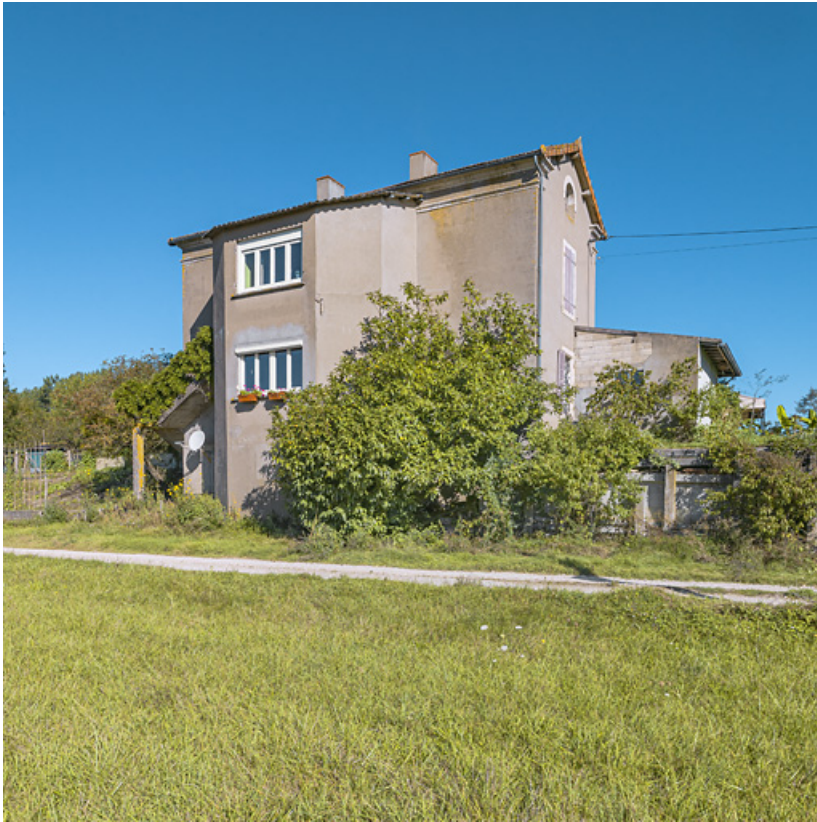
N° de l'illustration : 20197100505NUC4A

**Façade arrière avec l'ajout d'un avant-corps central.**

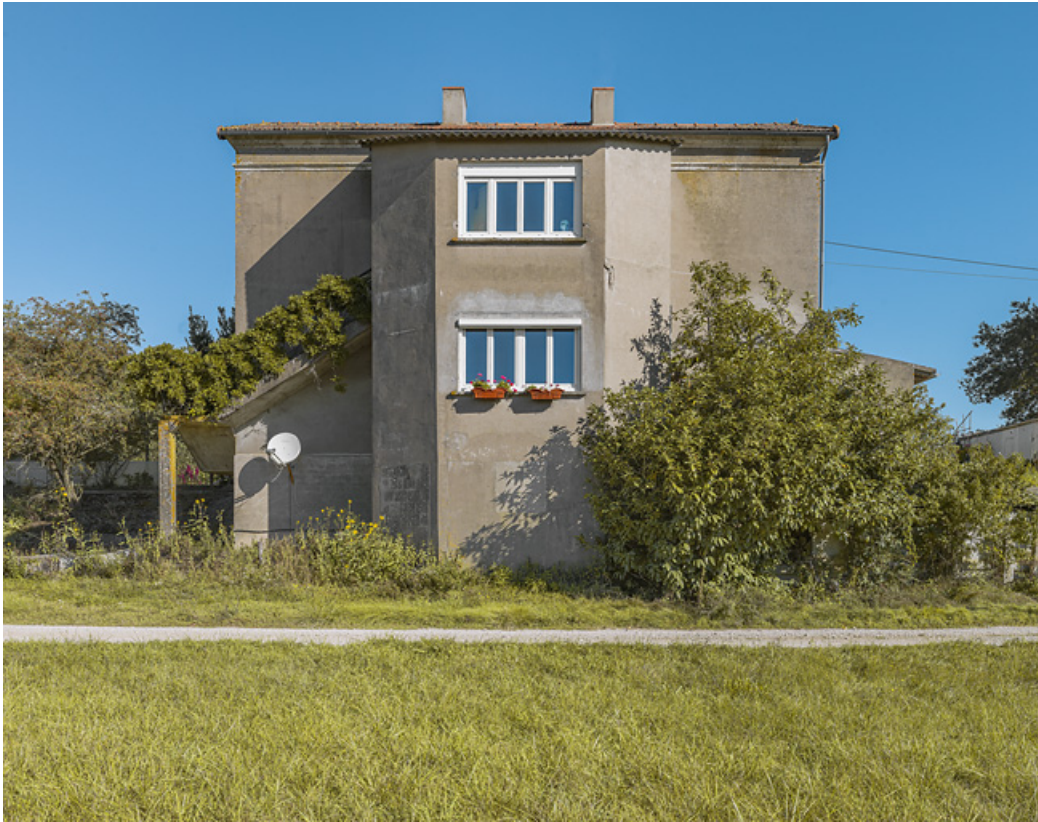
N° de l'illustration : 20197100506NUC4A

**Façade arrière avec l'ajout d'un avant-corps central.**

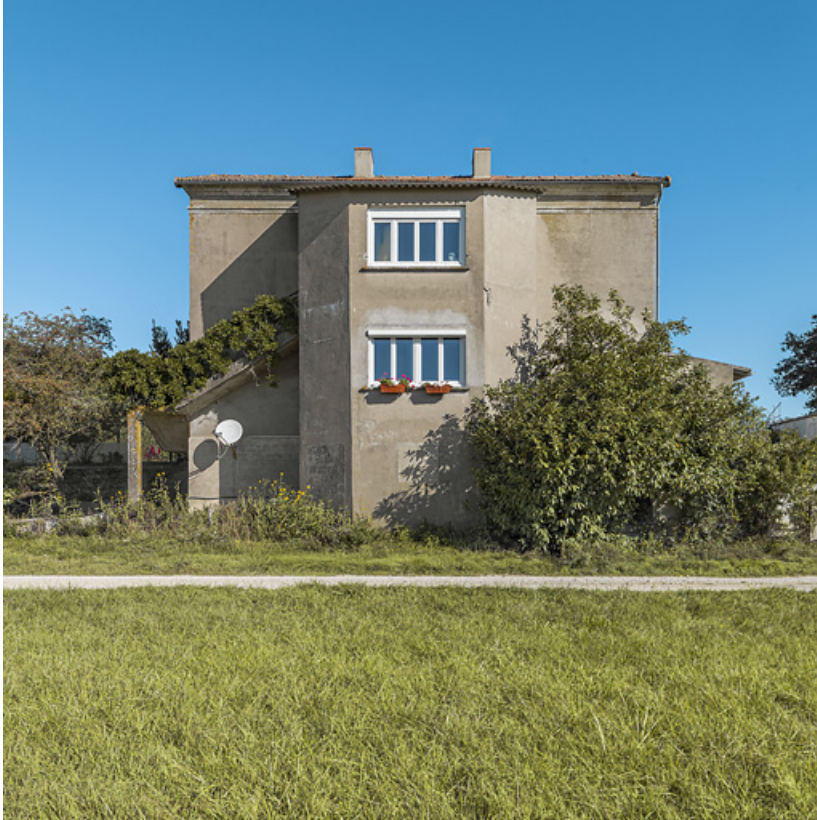
N° de l'illustration : 20197100507NUC4A

**Façade arrière avec l'ajout d'un avant-corps central.**
