## QUAI BELLEVUE ET PONT SUR LA ROIE DE DROUX

Bourgogne-Franche-Comté, Saône-et-Loire  
Saint-Rémy  
quai Bellevue

Dossier IA71003644 réalisé en 2020

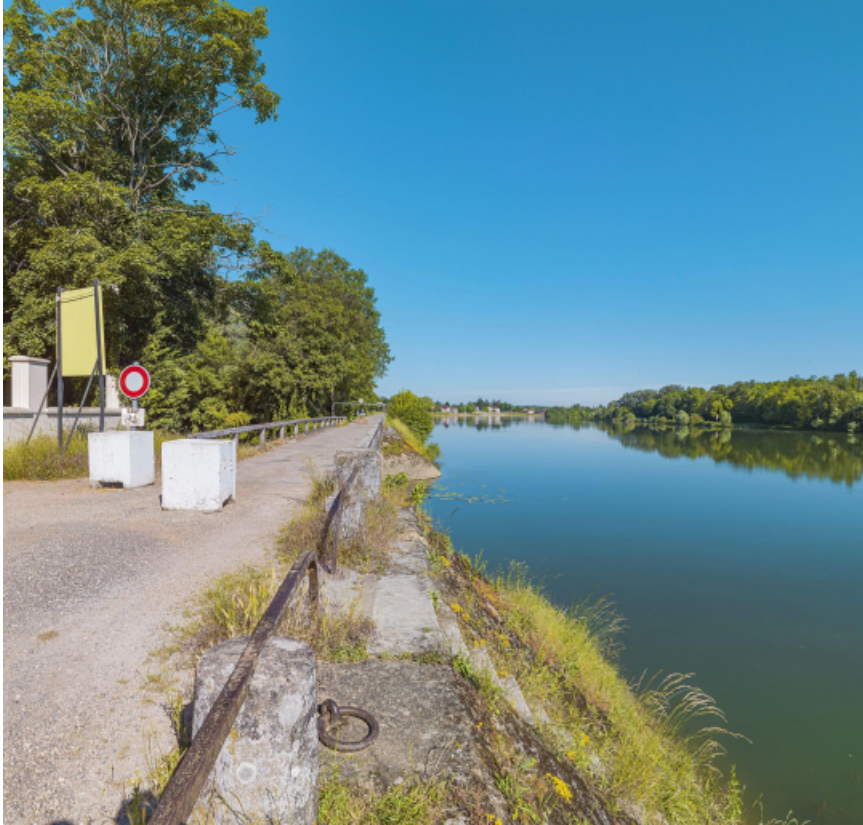
N° de l'illustration : 20217100260NUC4A

**Extrémité aval du quai avec le pont sur la Roie de Droux.**

Le pont de halage sur la Roie de Droux ou la Corne était initialement en bois. Sa construction (ou celle d'un bac) est décrite dans les archives dès 1788 (C 4461- Rapport sur le mauvais état du chemin de halage entre Chalon et Mâcon). Ce pont a été emporté par la crue de novembre 1840. Sa reconstruction se fera en bois entre 1849 et 1853 sur le projet de l'ingénieur Moreau. Il sera remplacé par un pont en béton armé (système Hennebique) en 1921-22 sur le projet de l'ingénieur Thaller ; la concession est confiée à Messieurs Rouchon et Cie (un projet de pont métallique avait aussi été proposé en 1912). C'est ce pont biais, en béton armé, qui est toujours en place aujourd'hui, reconnaissable au dessin de ses piles.
