## PONT ROUTIER SUR L'ÉCLUSE 105 DU VERSANT YONNE (CANAL DE BOURGOGNE)

Bourgogne-Franche-Comté, Yonne  
Germigny  
bief 105 du versant Yonne

Dossier IA89001023 réalisé en 2008 revu en 2011

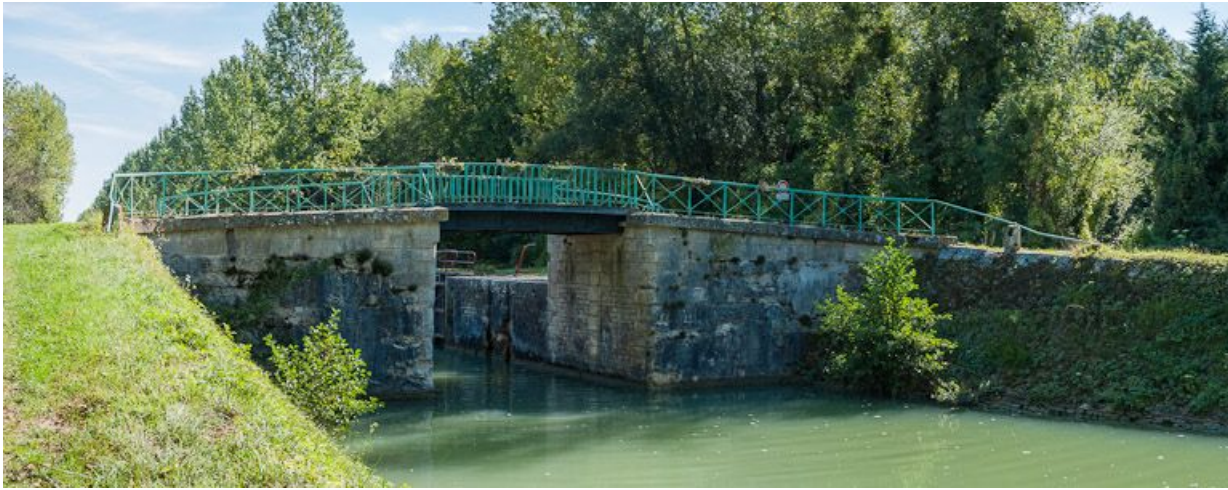
N° de l'illustration : 20128900594NUC4AQ

**Le pont vu d'aval.**

Culées en pierre. Tablier en métal avec tôles, dont le léger encorbellement porte des trottoirs en ciment. Ils sont en pierre au niveau des culées. Parapets en métal d'un type différent pour le tablier et les culées. Le pont est plus en aval de l'écluse que d'ordinaire.

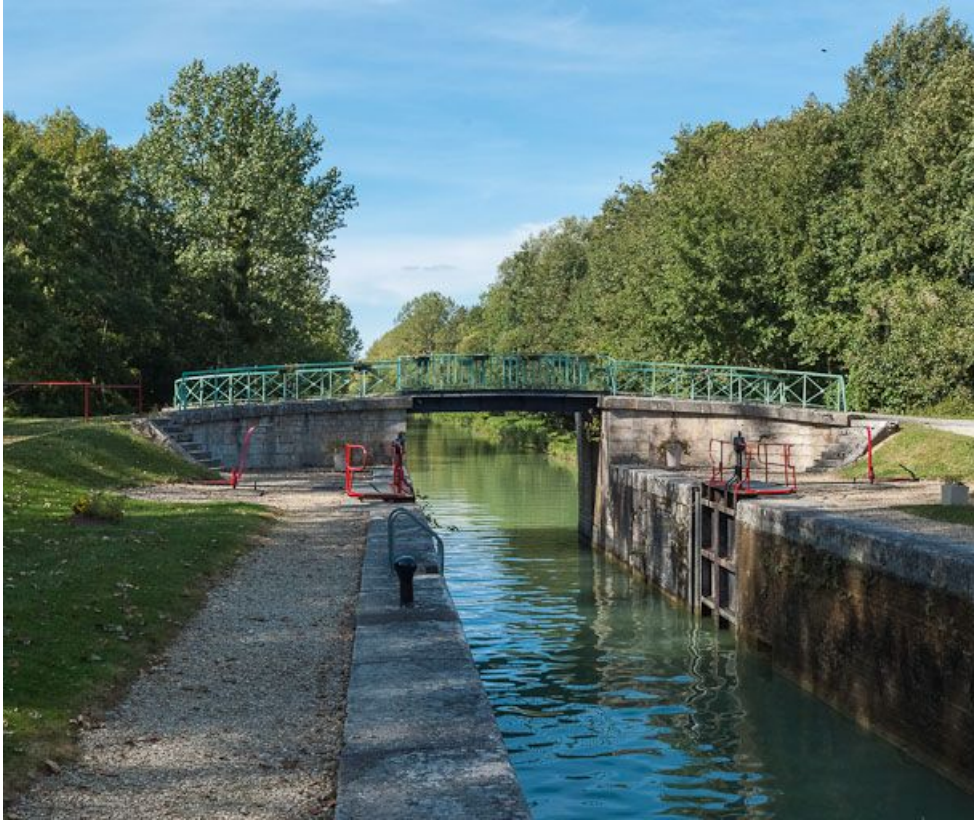
N° de l'illustration : 20128900591NUC4AQ

**Vue du pont depuis le sas.**
