## GRAND SÉMINAIRE DE SENS, AUJOURD'HUI ÉDIFICE D'ASSISTANCE OU DE PROTECTION SOCIALE (ÉTABLISSEMENT DE SERVICES ET D'AIDE PAR LE TRAVAIL)

Bourgogne-Franche-Comté, Yonne  
Sens  
67 rue Carnot, 63 rue Carnot

Dossier IA89002135 réalisé en  
2023

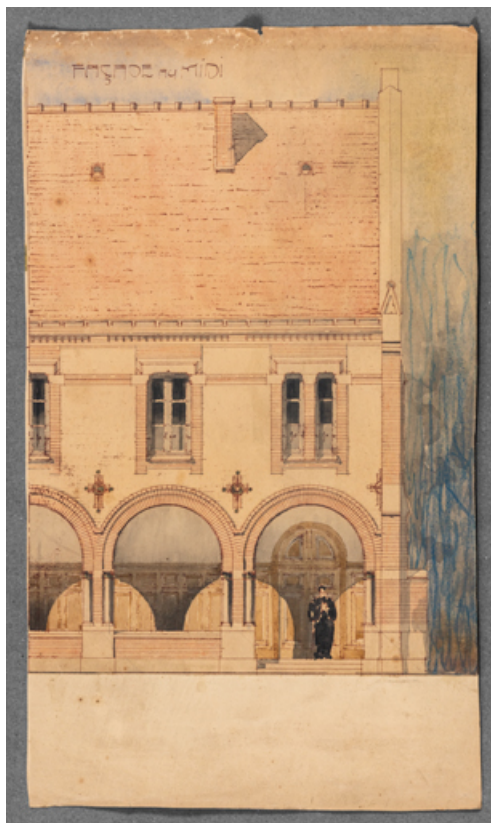
**Dessin de travées de la façade sud du grand séminaire.**

Façade au midi. Impression sur papier, aquarelle, pastel, contrecollé sur carton, par Félix Lazare Bertrand. [1921]. 23 x 35 cm.

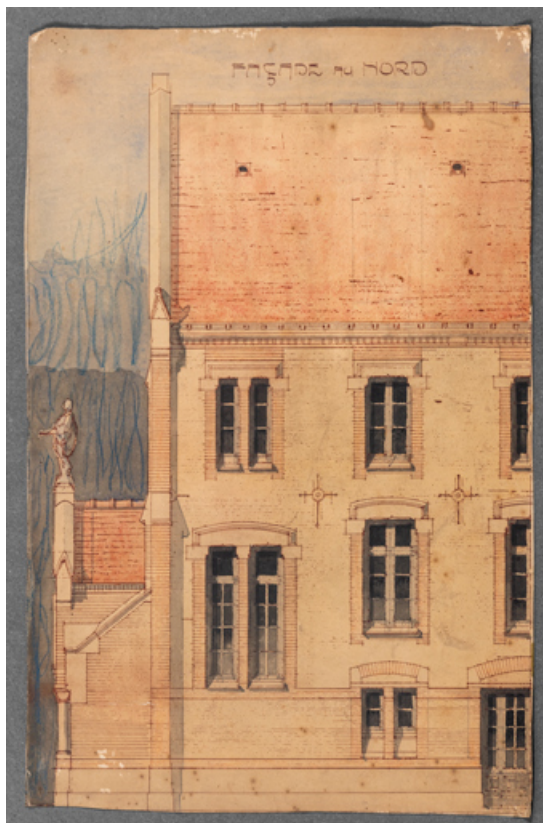
**Dessin de quelques travées de la façade nord.**

Façade au nord. Impression sur papier, aquarelle, pastel, contrecollé sur carton, par Félix Lazare Bertrand. [1921]. 23 x 35 cm.

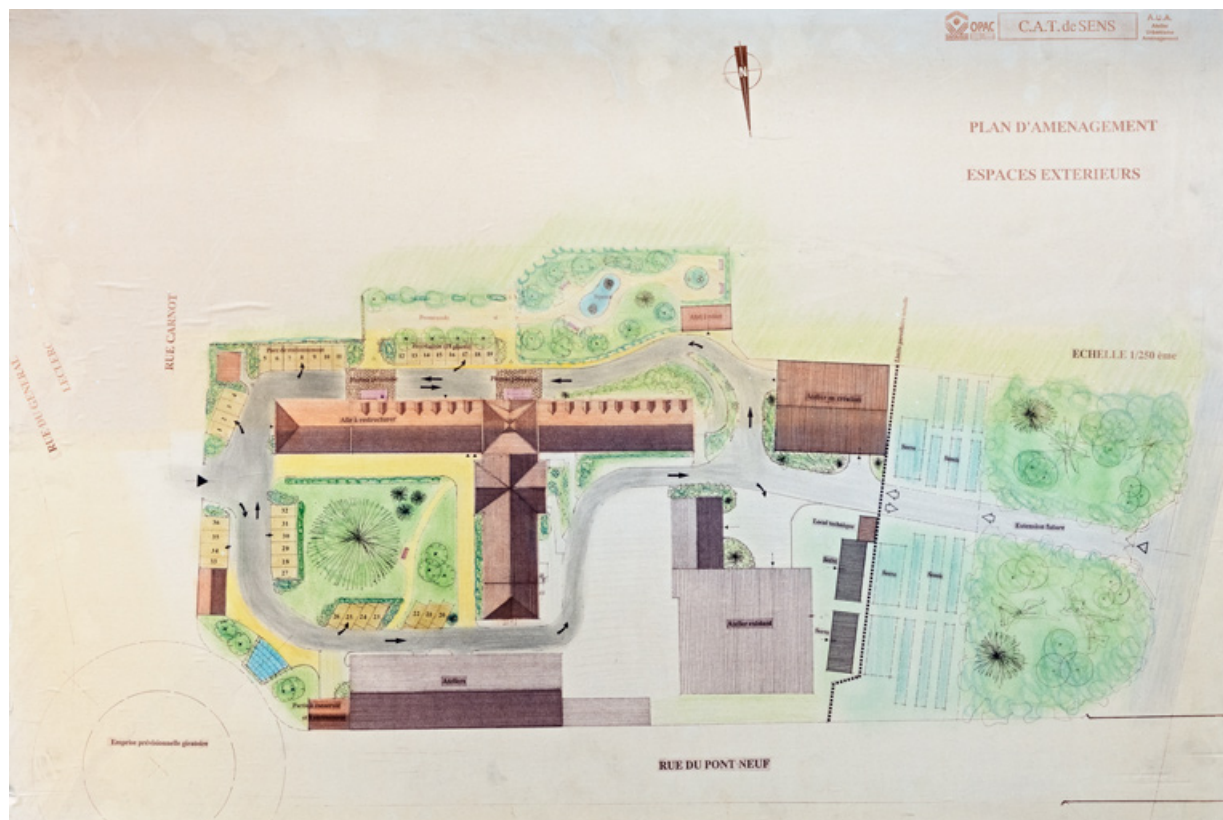
**Plan du Centre d'Aide par le Travail de Sens, 1975.**

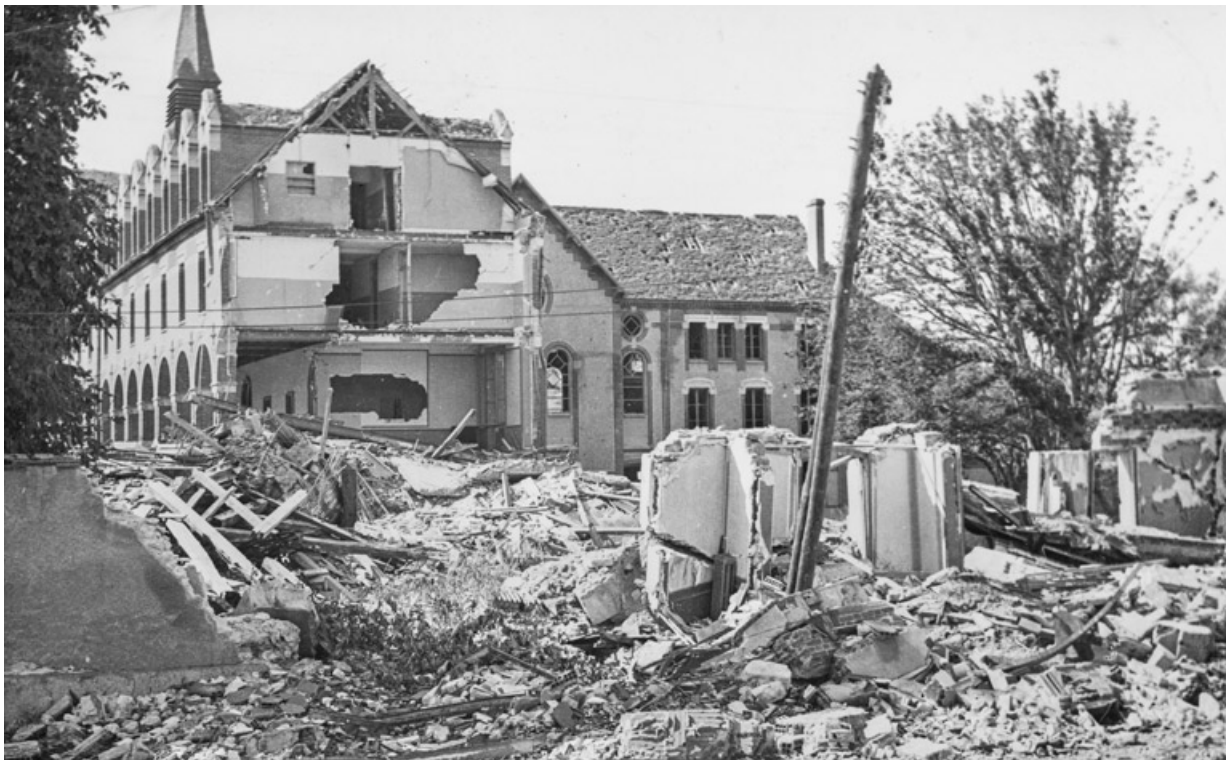
**Vue de la partie est du séminaire détruite par les bombardements en 1944.**

Dès la déclaration de guerre, le grand séminaire est réquisitionné pour être occupé aux deux tiers par le service de santé français. Du 14 juin 1940 au 21 août 1944, la quasi-totalité des bâtiments, en dehors de la chapelle, est occupée par les troupes allemandes, qui versent une indemnité annuelle en contrepartie. Une partie du mobilier sera, durant cette période, disséminée ou emportée par l'occupant. Le 24 juin et le 12 août 1944, le site est fortement endommagé par deux bombardements aériens. La maison est réduite à l'état de gravats et une partie du bâtiment construit dans les années 1920 s'effondre (cinq travées sont détruites). Le reste du bâtiment subit également des dommages importants (toiture éventrée, verrières et vitreries brisées...). De nombreux impacts d'obus sont observables dans le parc, dont le mur d'enceinte qui est partiellement détruit. Le 21 août 1944, les troupes américaines entrent dans Sens, surprenant des soldats allemands qui n'ont pas tous eu le temps de se replier sur la ville de Troyes. Certains occupent encore le séminaire et en seront délogés par les Forces Françaises de l'Intérieur aidées pour cela par les tirs des blindés américains. Des notes précisent que des troupes américaines ont occupé le parc du séminaire de février à novembre 1945. L'ensemble des dégâts est documenté par une couverture photographique puis par le dossier de demande d'aide auprès du ministère de la Reconstruction et de l'Urbanisme. Les travaux de déblaiement sont autorisés le 3 janvier 1945, et dans la foulée réparations et reconstructions sont engagées sous la direction de l'architecte Félix Lazare Bertrand. Toutefois, la maison n'est pas rebâtie. Les entreprises Gossot (maçonnerie), Heraud (serrurerie), Richet (serrurerie), Laboise (plomberie, chauffage), Charpin (couverture), Thomas (charpente menuiserie), Frochot (plomberie), Dominioni (électricité), Dubost (électricité), Jouffriau (serrurerie) et Planquette (plantations et jardins) interviennent dans la propriété. Si elle conserve une harmonie avec l'ensemble, en reproduisant et prolongeant la galerie ouverte, la partie reconstruite ne l'est pas à l'identique. Elle perd un étage, se contente d'un toit à croupe, arborant quelques chatières, mais augmente sa longueur de trois travées supplémentaires. La terrasse en terre-plein est restaurée lors de ces travaux. Vers 1955, le bâtiment d'entrée comprenant le logement des gardiens est reconstruit.

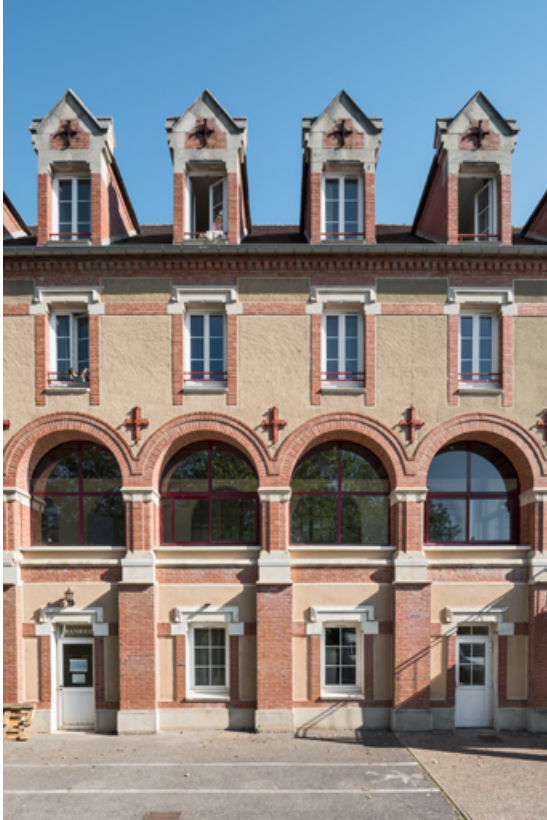
**Vue de quatre travées de la façade sud, avec la galerie jouant le rôle de cloître.**  
89, Sens, 67 rue Carnot

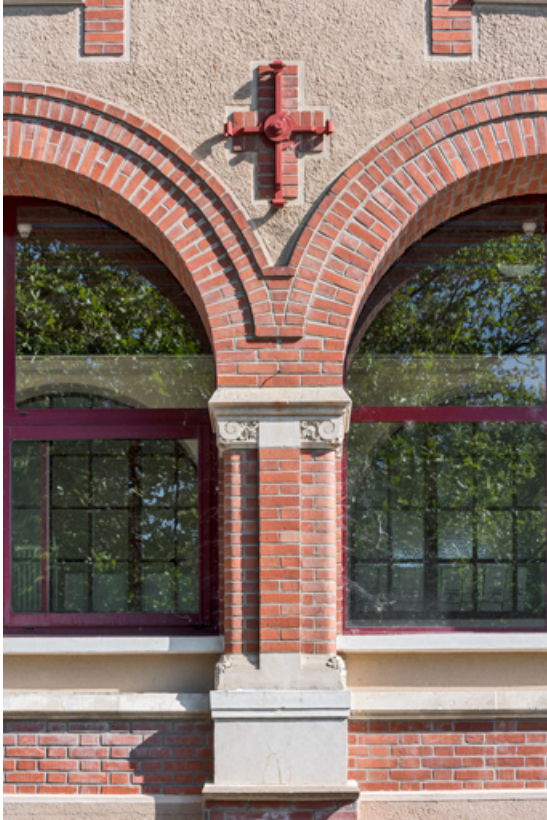
**Détail d'une colonne de la galerie ouverte.**

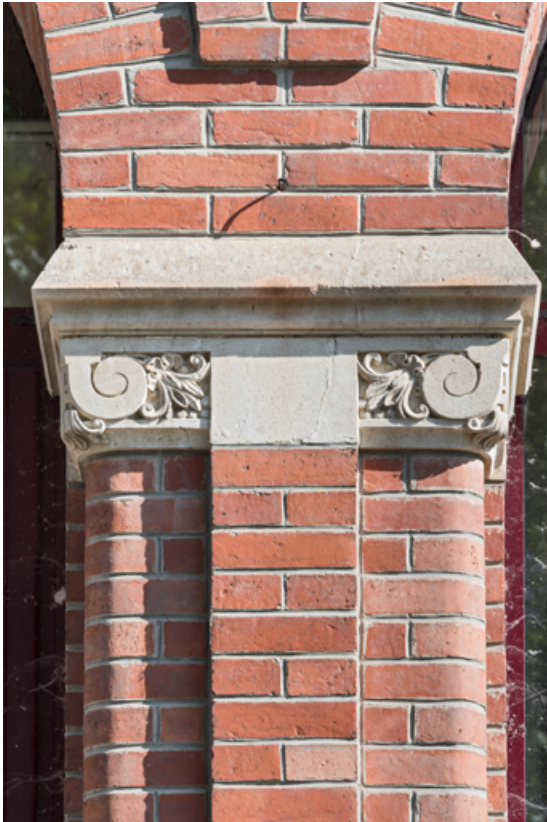
**Détail du chapiteau d'inspiration ionique dans la galerie ouverte, de face.**  
89, Sens, 67 rue Carnot

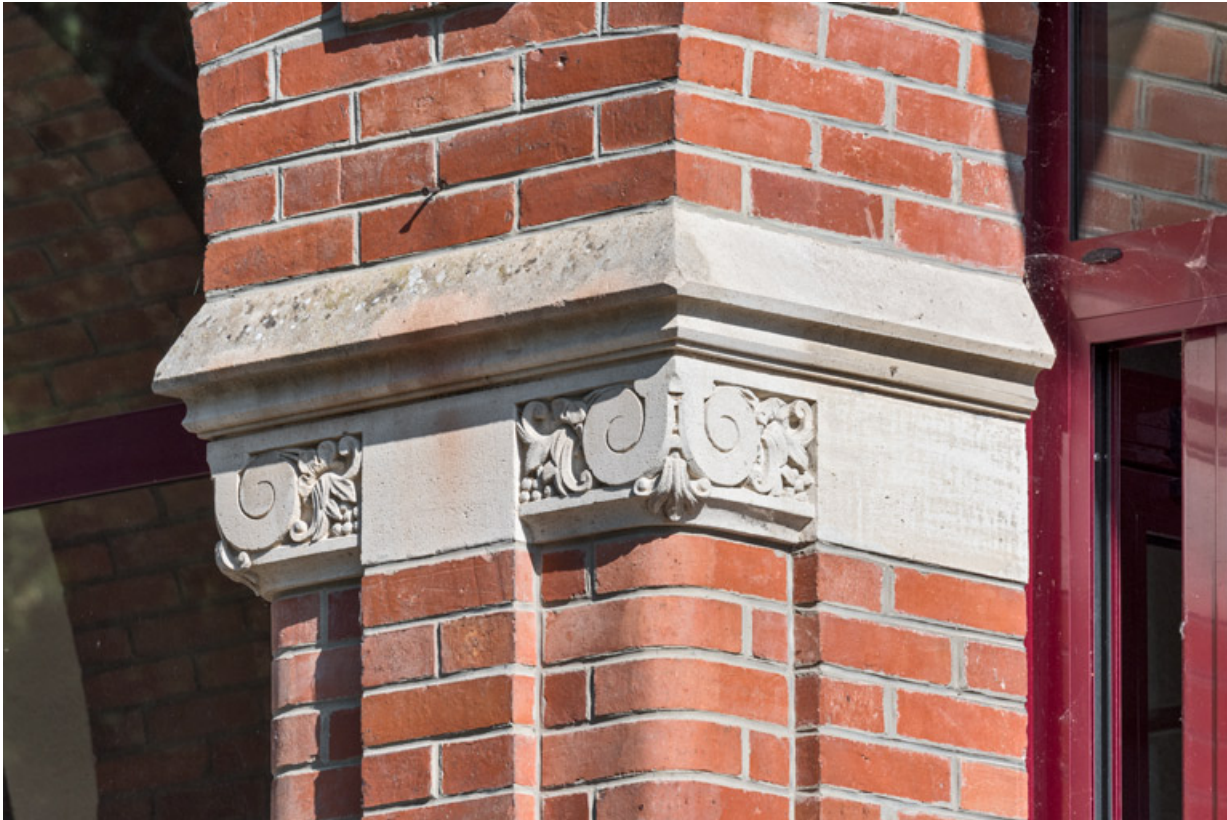
**Détail du chapiteau d'inspiration ionique dans la galerie ouverte, de trois-quarts.**  
89, Sens, 67 rue Carnot

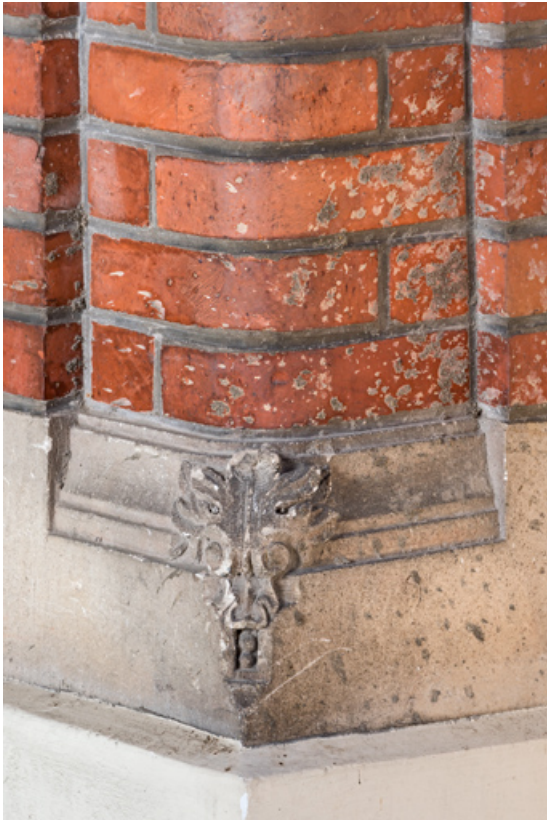
**Détail d'une base de colonne de la galerie.**

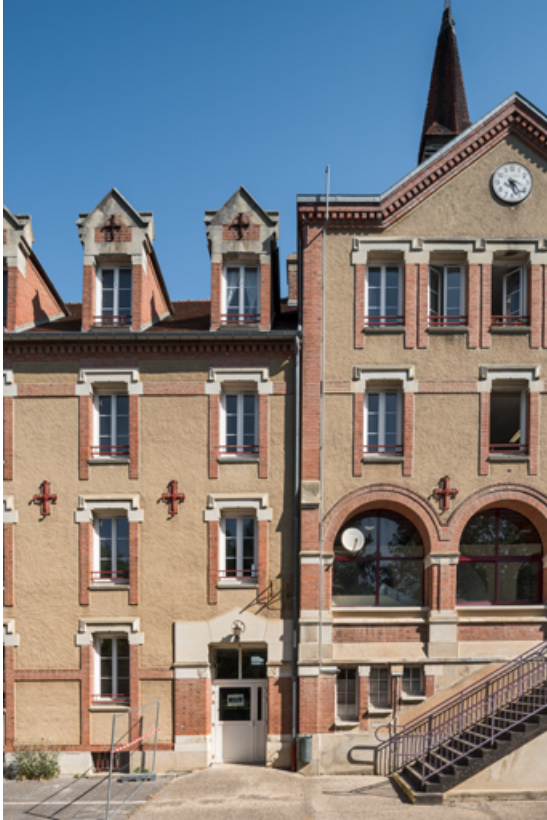
**Détail de la jonction entre l'aile ouest et l'aile centrale.**  
89, Sens, 67 rue Carnot

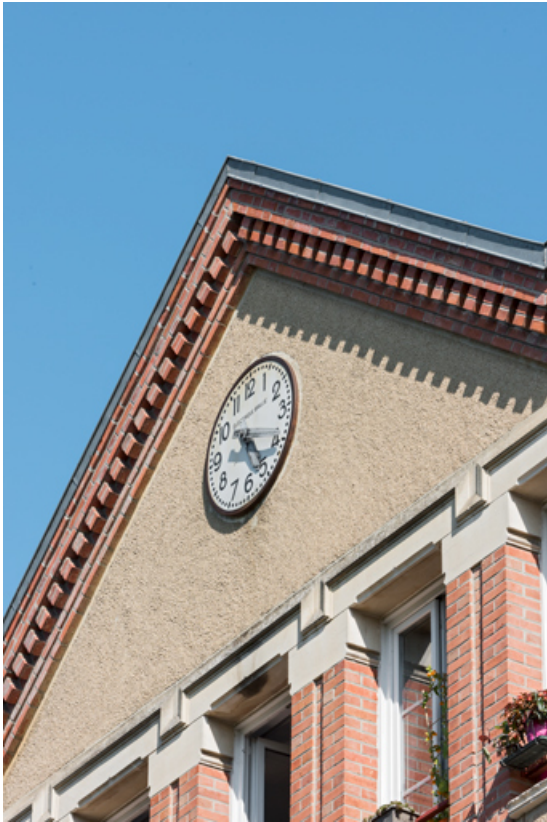
**Détail du fronton central avec son décor de denticules.**

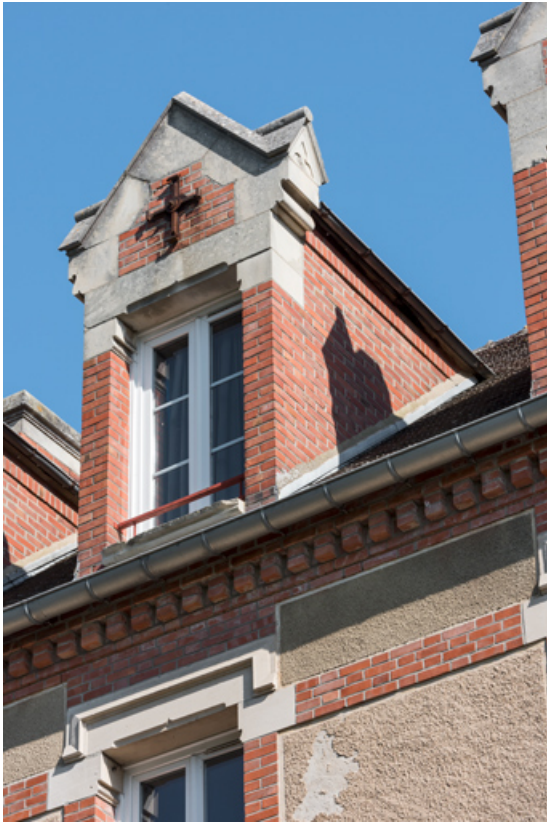
**Détail des lucarnes réalisées lors de l'aménagement de l'étage sous comble.**  
89, Sens, 67 rue Carnot

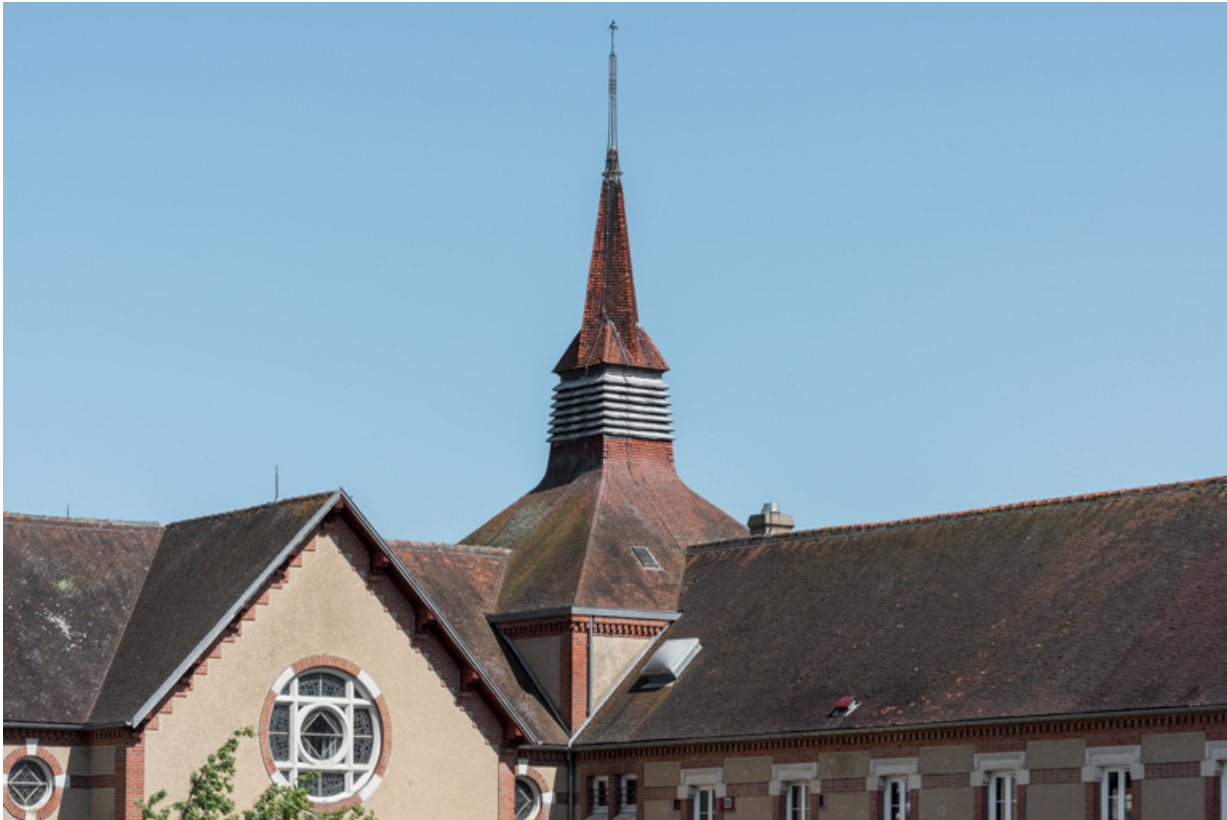
**Détail du couvrement de la chapelle et du campanile.**

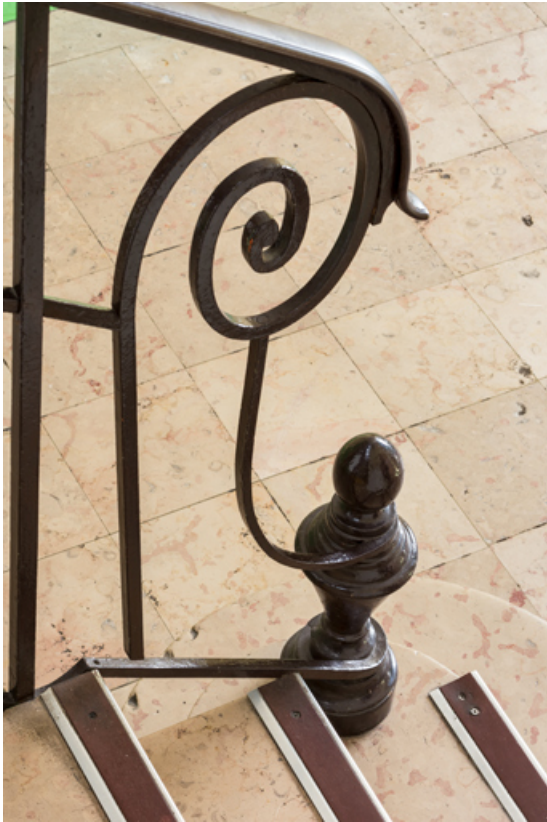
**Détail du garde-corps de l'escalier.**
