## TISSAGE DE COTON ERHARD PUIS MANUFACTURE DE ROUGEMONT, PUIS USINE DE PETITE MÉTALLURGIE FILIAC

Bourgogne-Franche-Comté, Territoire de  
Belfort  
Rougemont-le-Château  
24 rue Jean Moulin

Dossier IA90000001 réalisé en 1999

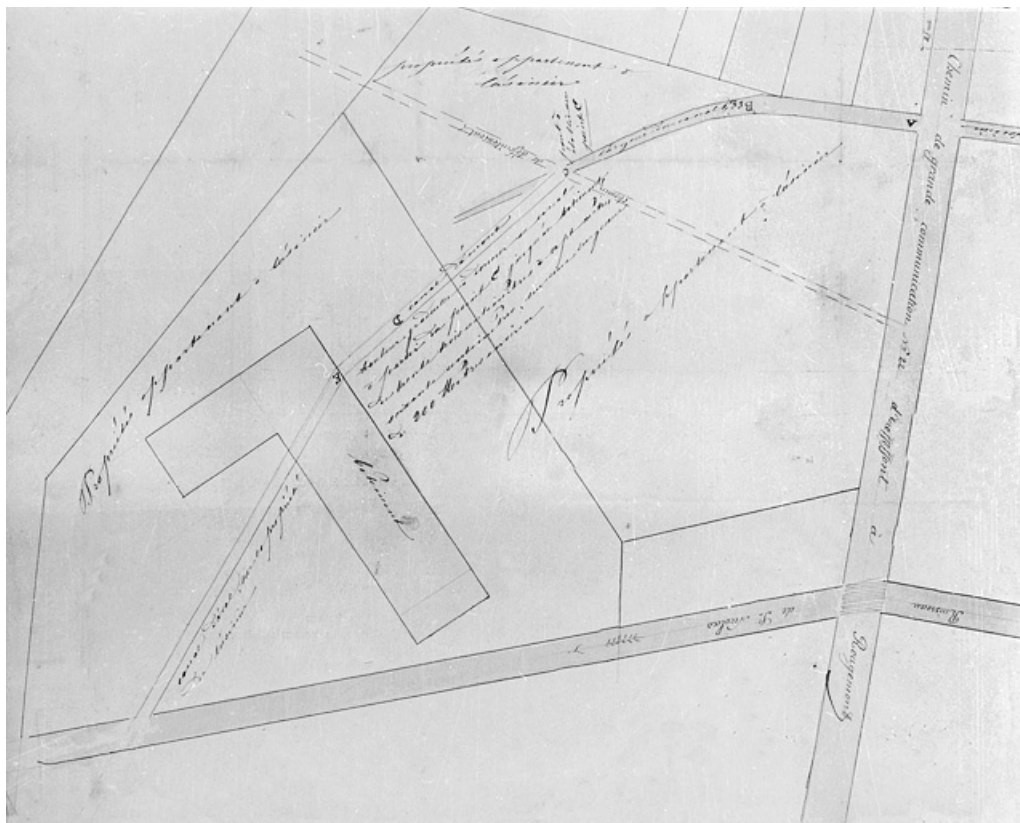
90, Rougemont-le-Château, 24 rue Jean Moulin

**Dessin, plume, lavis, s.d. [1845]. Lieu de conservation : Archives départementales du Territoire de Belfort, Belfort.**

- **Plan-masse de l'usine.**

Plan-masse de l'usine. Dessin, plume, lavis, s.d. [1845].

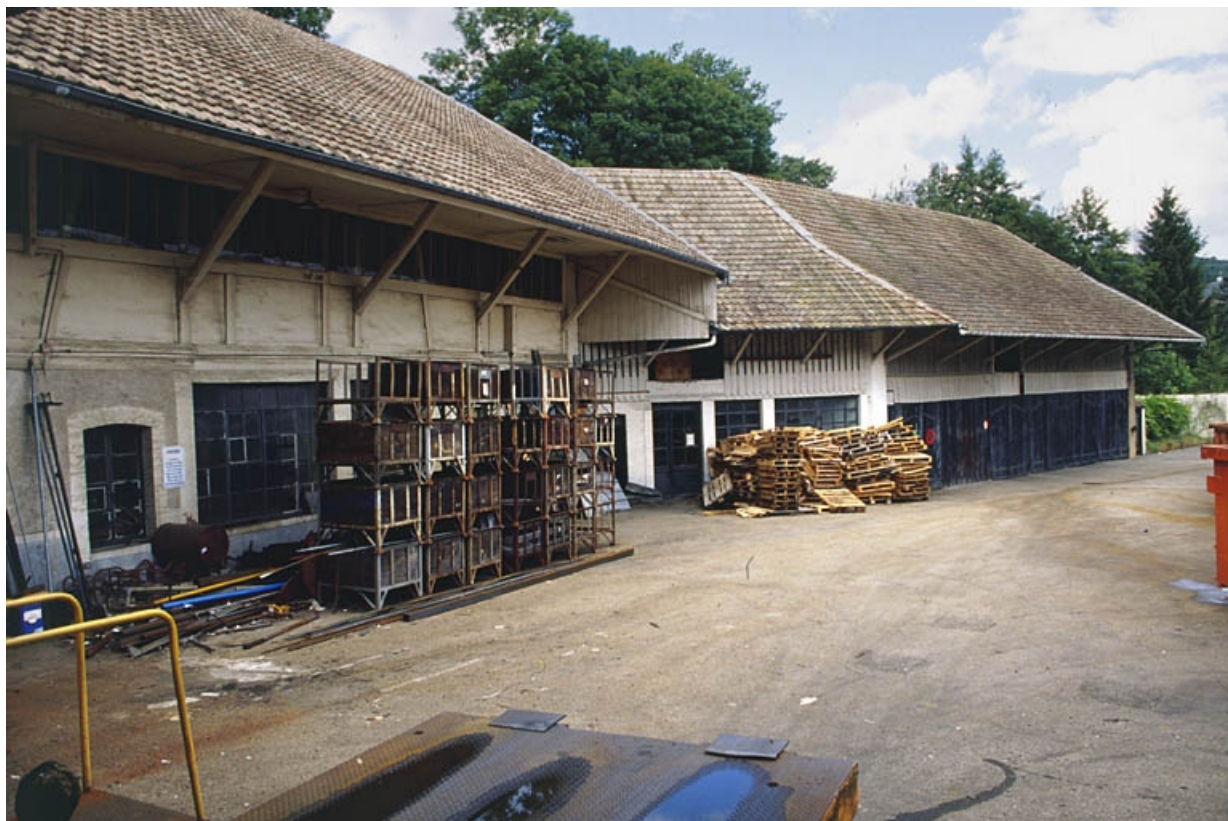
N° de l'illustration : 20009000188ZA

**Atelier de réparation, menuiserie et remises.**  
90, Rougemont-le-Château, 24 rue Jean Moulin

L'atelier de fabrication, en rez-de-chaussée, est construit en moellon de lave et de grès, avec enduit partiel, couvert de sheds en tuile mécanique. Les ateliers de réparation et la menuiserie sont en moellon, avec charpente en bois et essentage de planches, couverts de toits à longs pans et demi-croupe. Le logement de contremaître et le bureau sont en moellon enduit, avec un étage de comble. L'entrepôt industriel est couvert en ciment amianté. La ferme abrite une écurie, une remise, un bûcher, un chenil et deux logements. Elle est bâtie en moellon de lave, avec enduit et essentage de tôle, pourvue d'un étage carré, d'un toit à longs pans couvert en tuile mécanique et d'un toit en pavillon couvert d'ardoise. Le lavoir et le poulailler sont en brique, avec un toit à croupe. Le logement patronal, en pierre de taille et moellon de grès enduit, possède un sous-sol, un rez-de-chaussée, un étage carré et un étage de comble, avec un toit à longs pans brisés, croupe et demi-croupe, et un toit en pavillon, le tout couvert d'ardoise.
