## DEMEURE D'INDUSTRIEL DITE CHÂTEAU HENRI JAPY OU CERCLE DES INGÉNIEURS

Bourgogne-Franche-Comté, Territoire de Belfort  
Beaucourt  
1, 3 rue du Mont de Dasle

Dossier IA90000082 réalisé en 2000

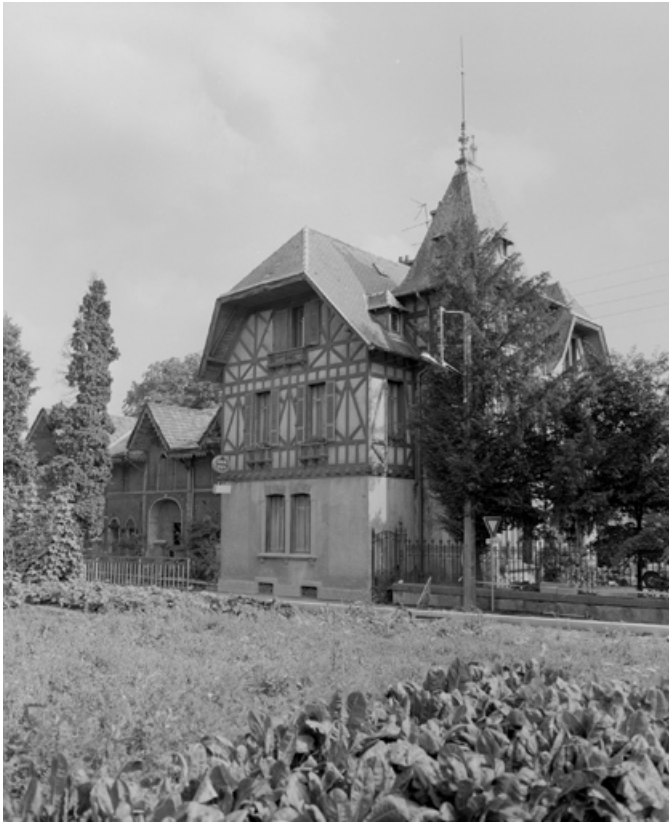
N° de l'illustration : 19819000004X

**Vue de trois quarts de l'adjonction de la fin du 19e siècle (en 1981). SRI. Enquête régionale sur les bâtiments industriels (1979-1981).**

Cette demeure a été construite vers 1815-1820 pour Jean-Pierre, fils de Frédéric Japy. Appelée Villa des Roches ou Cercle des ingénieurs, cette maison a été prolongée d'une aile et d'un second bâtiment par l'architecte Fleury de la Hussinière en 1898-1899. La ferme, portant la date 1823 et les initiales JPJ sur une clé d'arcade, a été modifiée, au moins dans son décor, à la fin du 19e ou au début du 20e siècle. Propriété de la Société Beaucourtoise de Moteurs, cet ensemble a servi de salle de restauration, de réfectoire pour cadres et de logements. Acquis par Alsthom-Unelec dans les années 1970, puis vendus dans les années 1980, les bâtiments forment aujourd'hui une copropriété divisée en appartements.

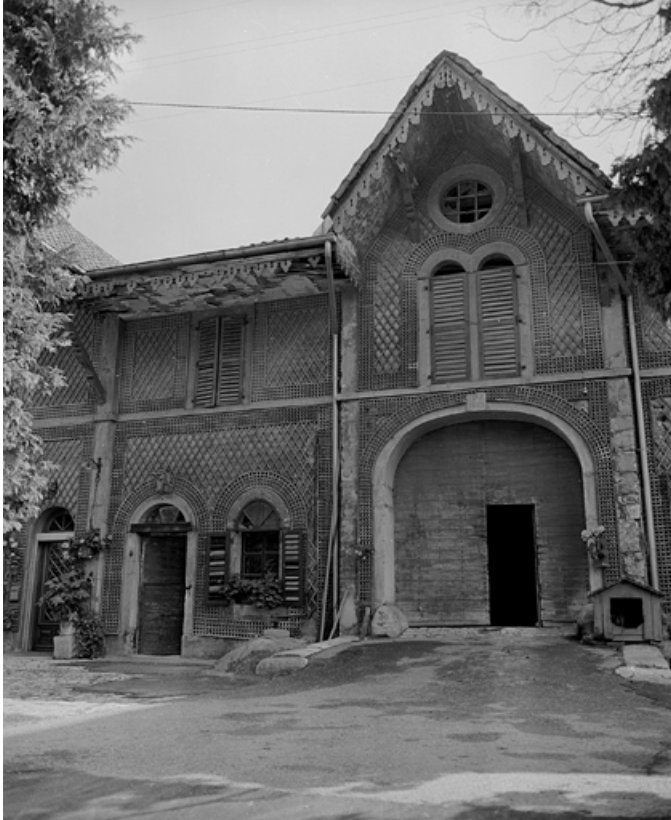
N° de l'illustration : 19819000007X

**Façade antérieure de la ferme : entrée de grange et d'écurie en 1981. SRI. Enquête régionale sur les bâtiments industriels (1979-1981).**

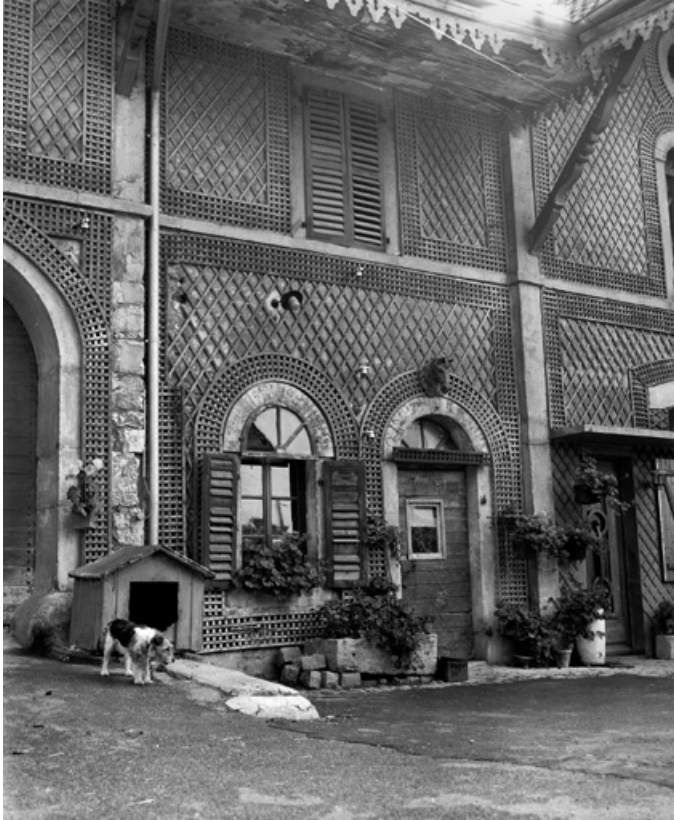
N° de l'illustration : 19819000008X

**Façade antérieure de la ferme : partie centrale (logement) en 1981. SRI. Enquête régionale sur les bâtiments industriels (1979-1981).**  
90, Beaucourt, 1, 3 rue du Mont de Dasle

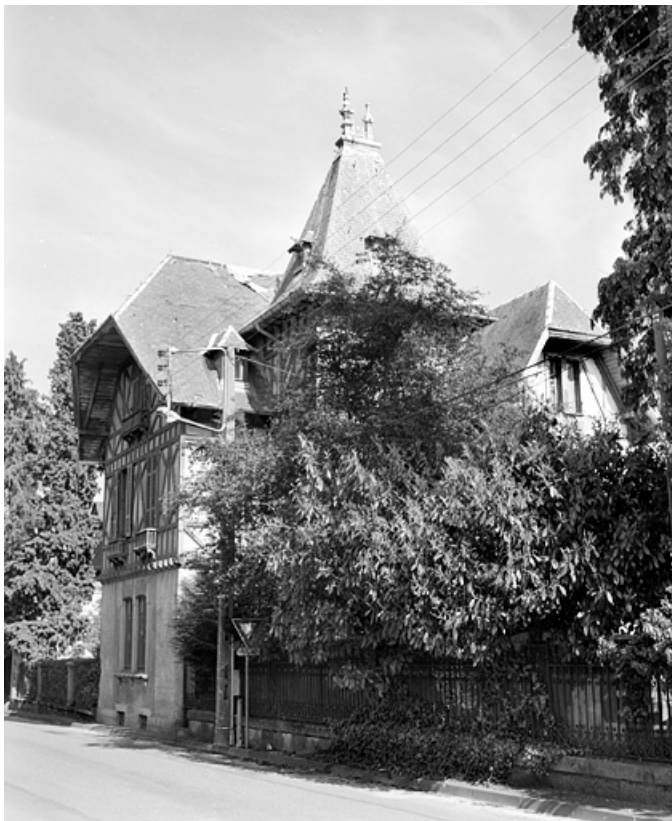
N° de l'illustration : 20029000291X

**Extension du logement de la fin du 19e siècle.**

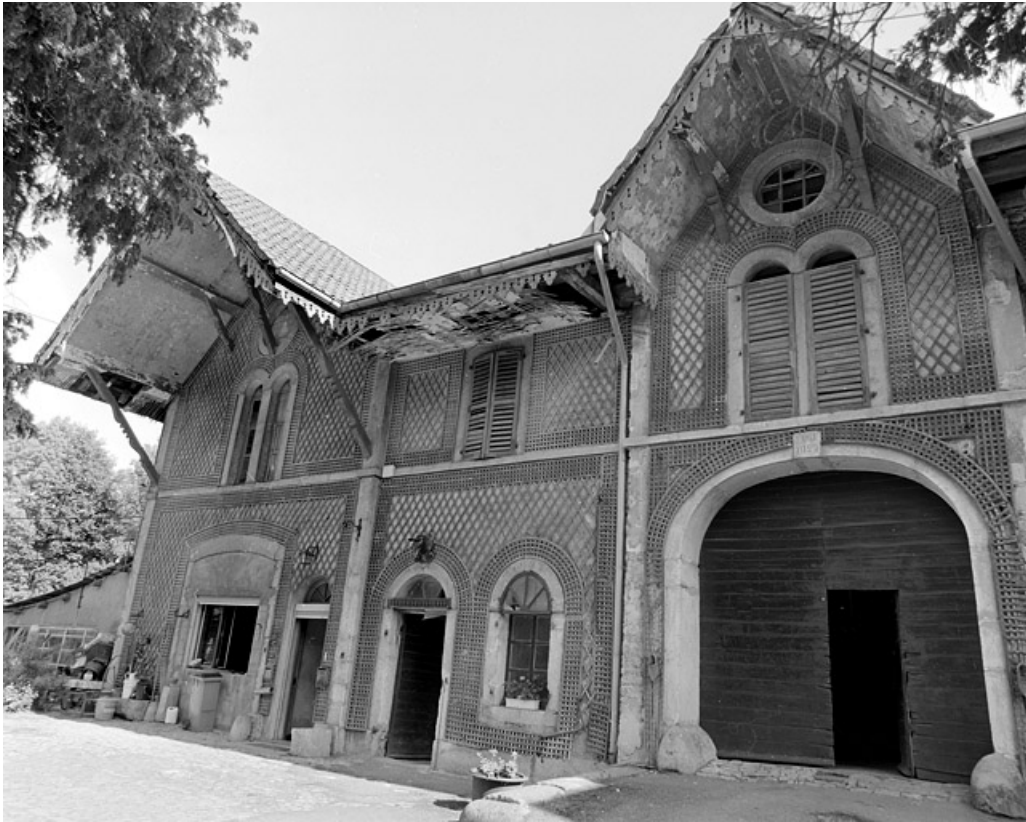
N° de l'illustration : 20029000288X

**Façade antérieure de la ferme.**

La ferme est ornée de lambrequins sur de larges pignons découverts, d'oculi ajourant l'étage de comble, et d'un décor de treillage en bois sur chacune des façades. Une sculpture représentant une tête de cheval surmonte chacune des deux portes piétonnes de la façade.

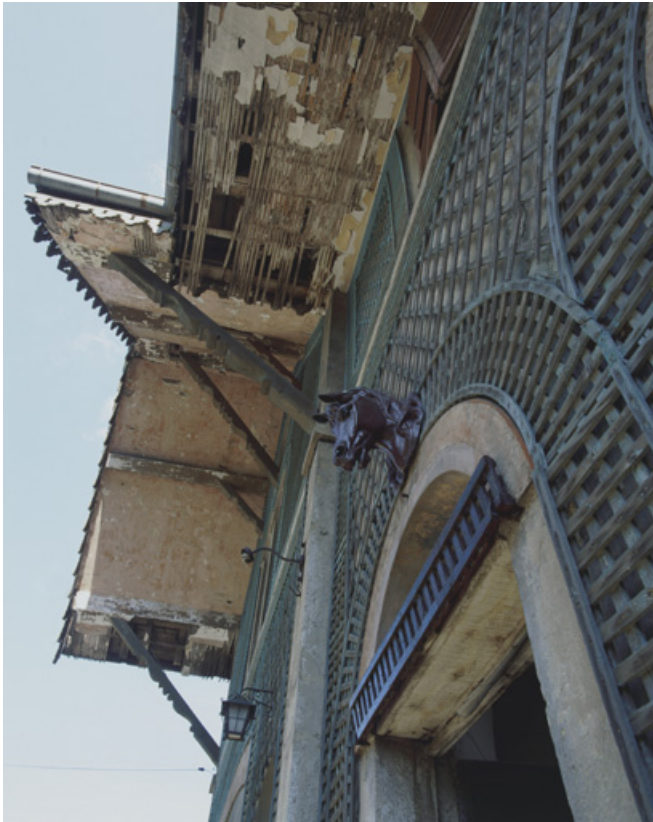
N° de l'illustration : 20029000290XA

**Façade antérieure de la ferme. Détail du décor.**
