## STALLES, LAMBRIS DE DEMI-REVÊTEMENT

Bourgogne-Franche-Comté, Doubs  
Courvières

Situé dans : Église paroissiale Saint-Hubert

Dossier IM25000711 réalisé en 1975 revu en 1994

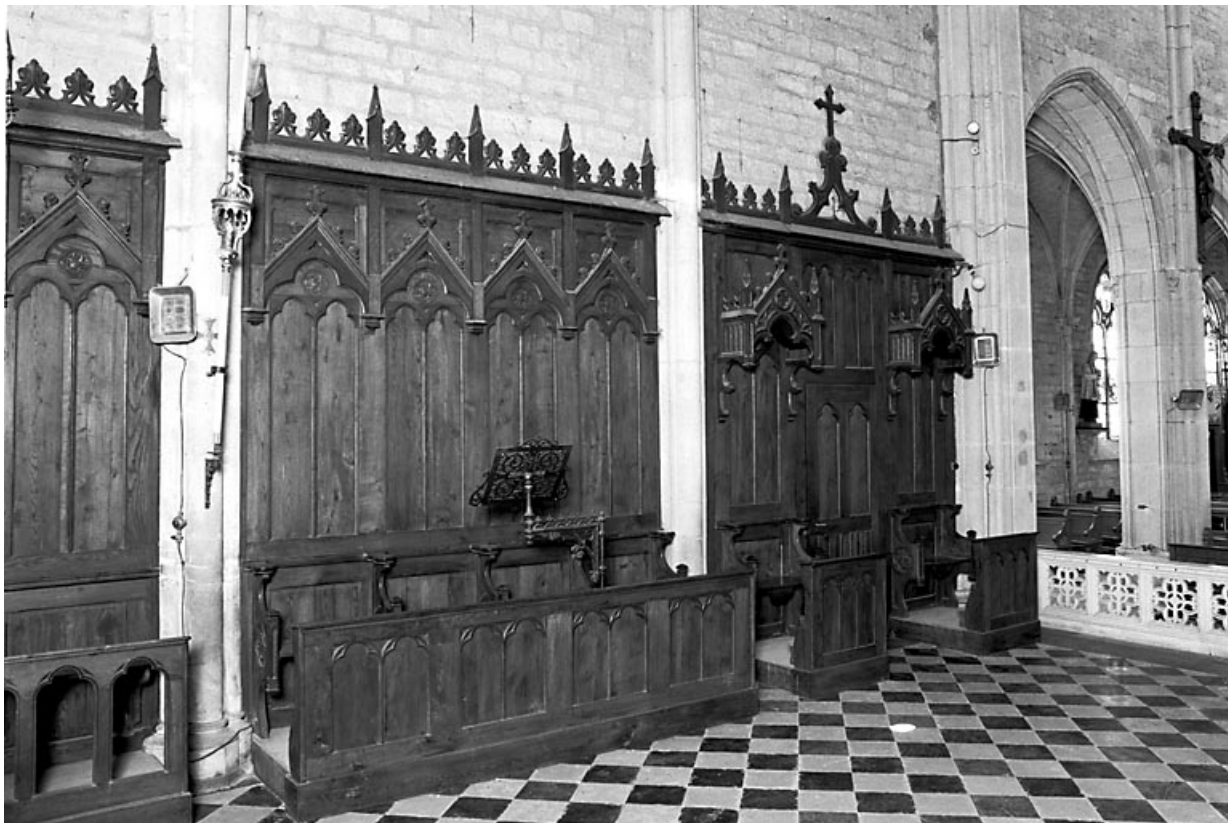
N° de l'illustration : 19752500391X

**Vue d'ensemble des stalles et des lambris du mur sud du chœur.**  
25, Courvières
