## HORLOGE D'ÉDIFICE PROST FRÈRES

Bourgogne-Franche-Comté, Jura  
Morez  
place Jean Jaurès

Dossier IM39002340 réalisé en 2010

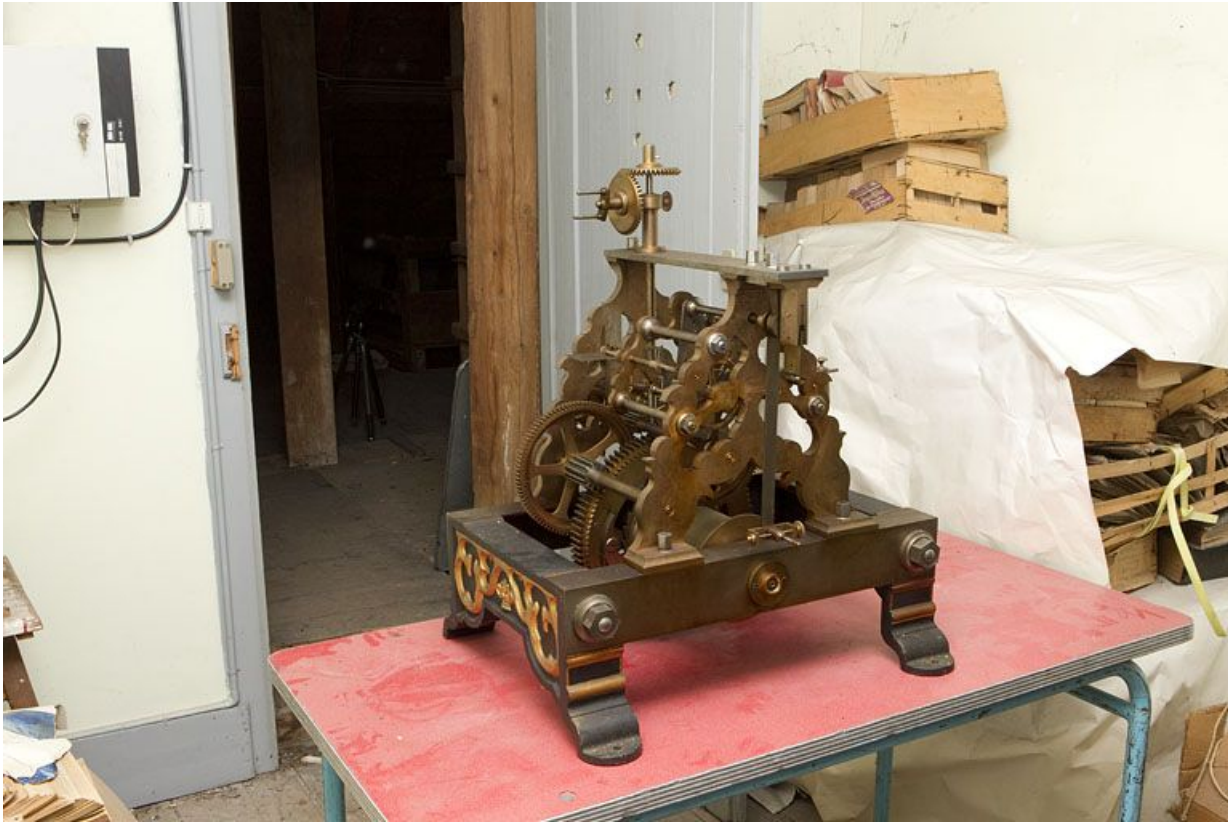
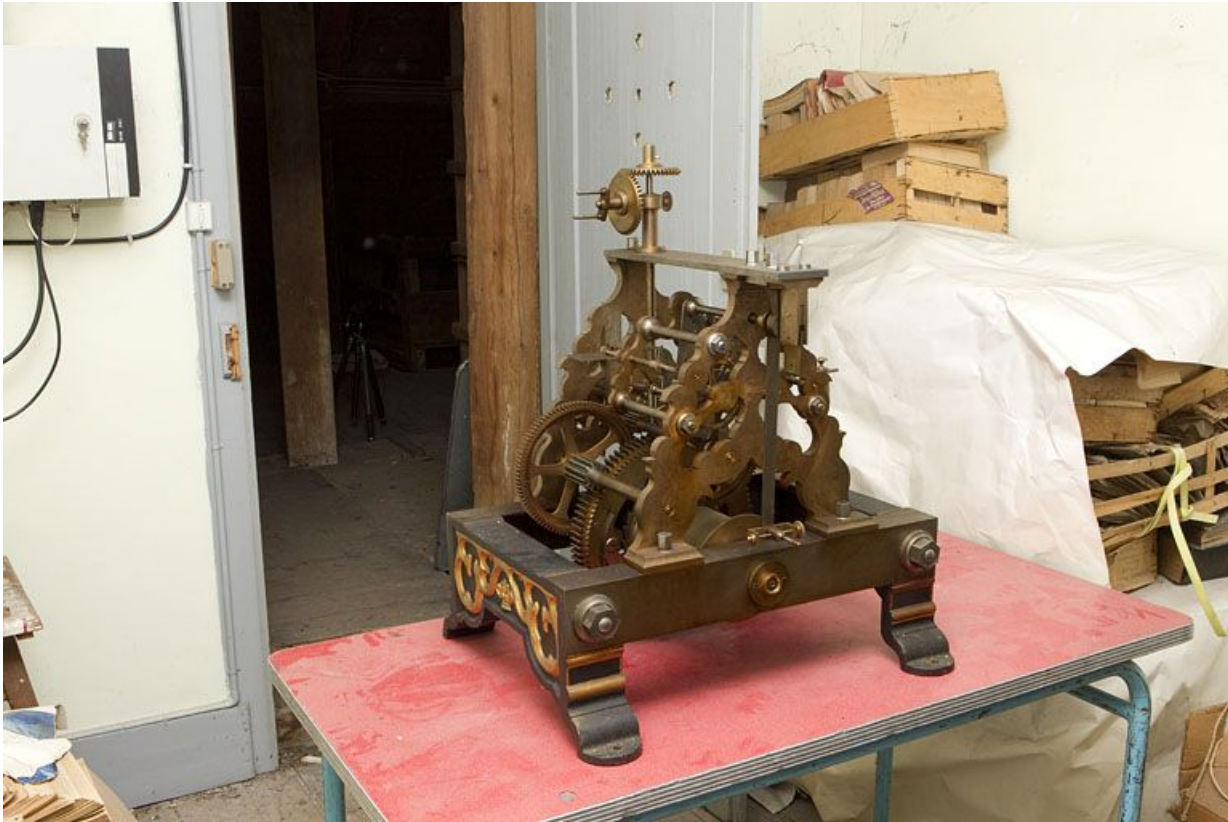
N° de l'illustration : 20103900562NUC2A

**Mouvement : face arrière, de trois quarts gauche.**

Supporté par un bâti associant (par boulonnage) deux massifs d'extrémité en fonte (à motifs décoratifs dorés) reliés par deux cornières en acier, le mouvement est à poids et balancier (déposés), avec échappement à chevilles mais sans mécanisme de sonnerie. Ses engrenages et transmissions sont en acier et en laiton, fixés entre deux platines en laiton massives, et il est muni d'un petit cadran de contrôle émaillé blanc (d = 8 cm). Il a été désaffecté et se trouve posé sur une table, la grande tige métallique le reliant aux deux aiguilles du cadran extérieur ayant été démontée. Ce cadran est constitué de 13 morceaux de verre transparent dépoli supportés par une ossature métallique. Une lumière permet d'éclairer par l'arrière les chiffres peints en noir. Le mécanisme était abrité dans un cabinet en chêne, en place, dont chaque côté est formé d'une porte vitrée dans sa moitié supérieure et dont le couvrement, également vitré, est maintenant protégé par une tôle de fer.

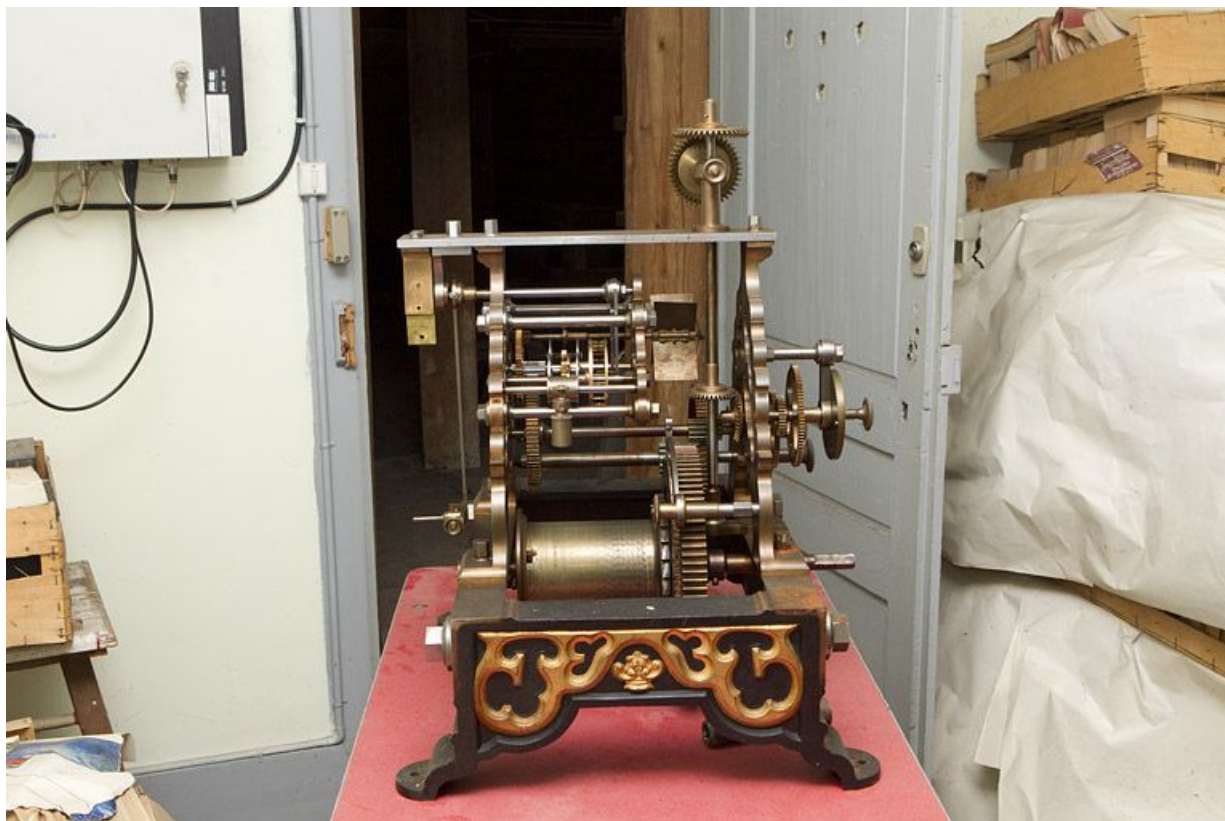
N° de l'illustration : 20103900563NUC2A

**Mouvement : face latérale gauche.**

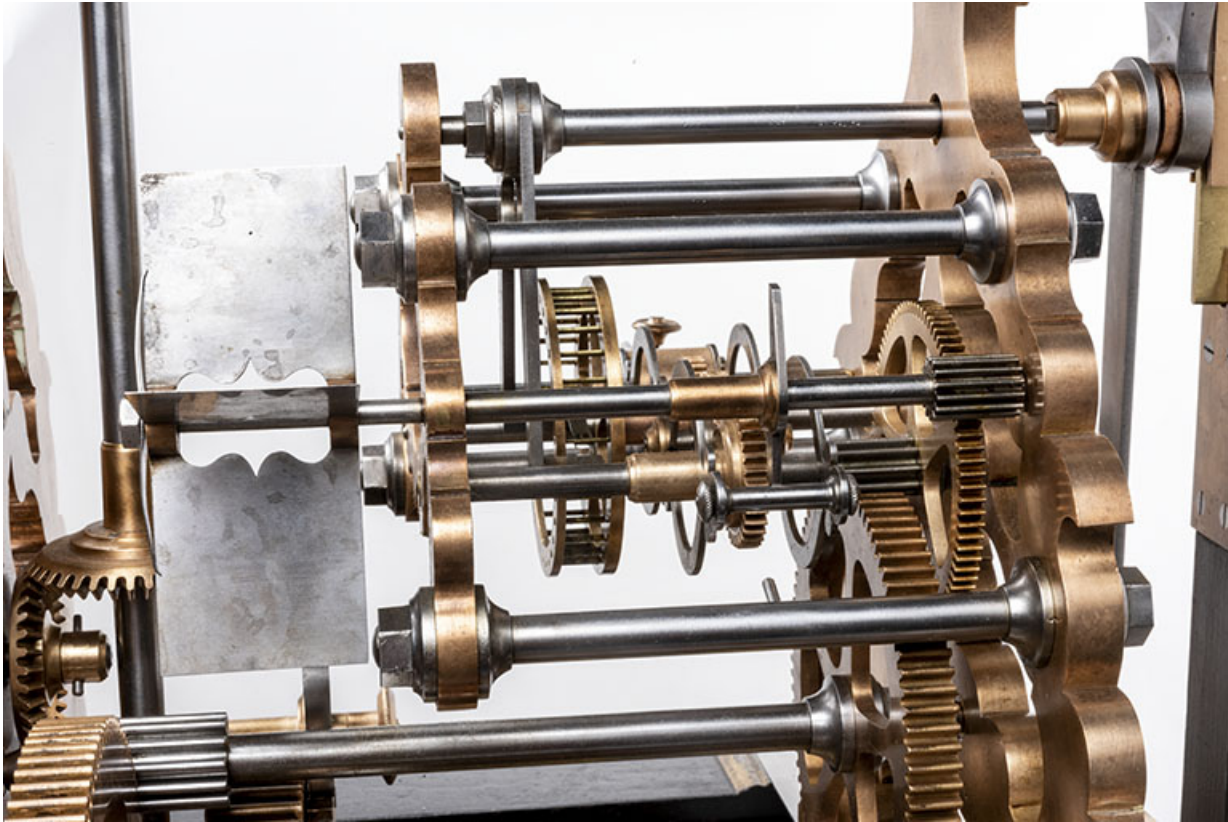
N° de l'illustration : 20193900063NUC4A

**Mouvement : détail du mécanisme.**
