## CHAÎNE DE FABRICATION DE SABOTS : 2 MACHINES À TOURNER, MACHINE À USINER PAR COPIAGE, MACHINE À DÉCOUPER PAR SCIE, MACHINE À POLIR, MACHINE À USINER (BANC À AFFÛTER)

Bourgogne-Franche-Comté, Haute-Saône  
Sainte-Marie-en-Chanois  
sur le Breuchin

Situé dans : Moulin à farine et à huile, puis atelier de sabotier

Dossier IM70001035 réalisé en 2005

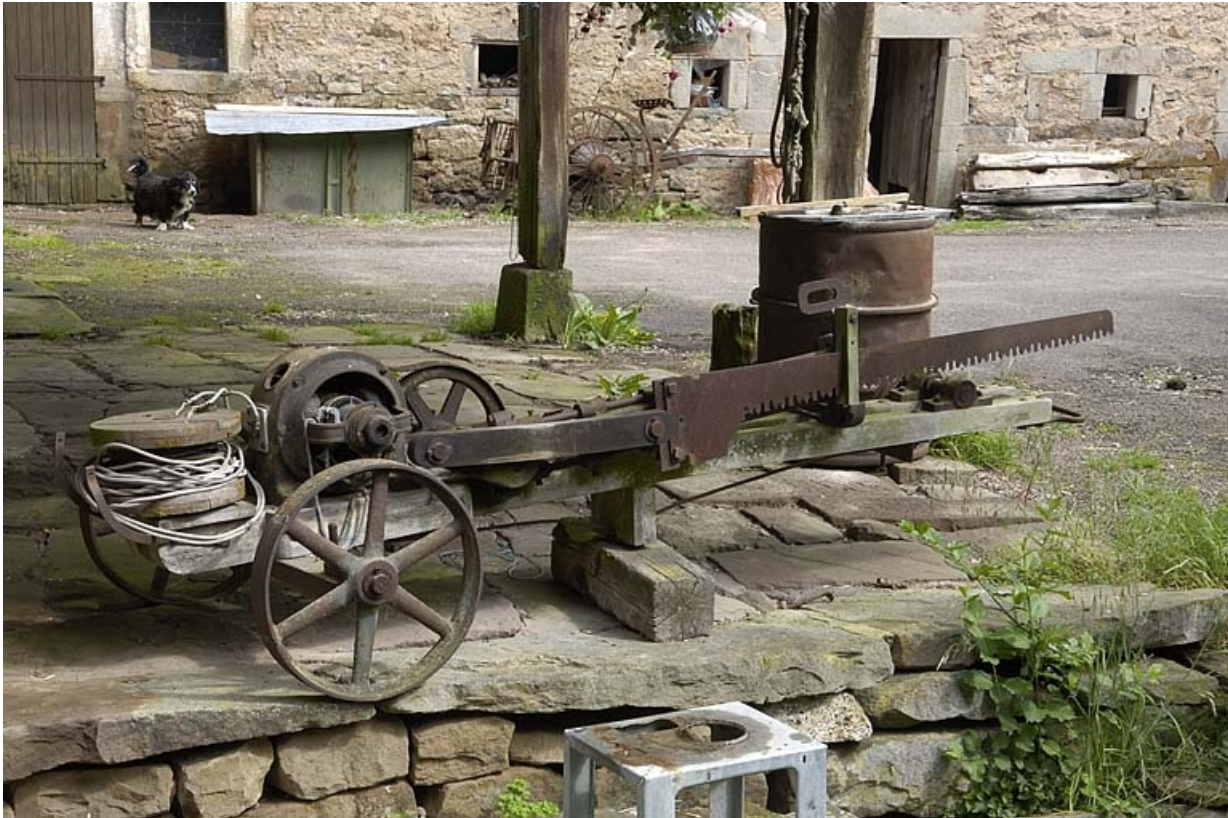
N° de l'illustration : 20057000243NUCA

**Tronçonneuse artisanale placée sous l'auvent de l'atelier.**

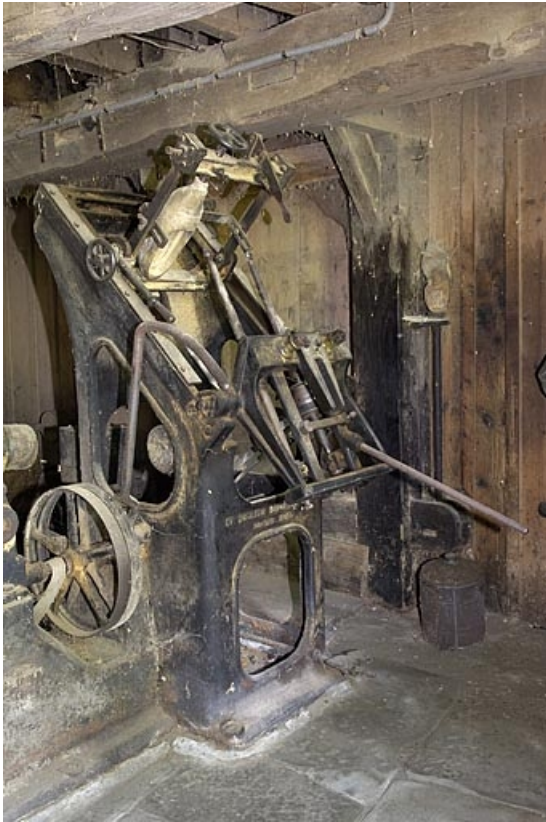
N° de l'illustration : 20057000252NUCA

**Rez-de-chaussée. Tour à cuillères (videuse) Bonneau & Schwartz et Cie.**

Cette chaîne de fabrication comprend six machines - permettant de réaliser toutes les phases d'élaboration du sabot -, réparties au rez-de-chaussée et à l'étage carré de l'ancien atelier du moulin. La scie à ruban J. Guilliet - Egré et Cie (Fouchambault, 58), le tour à reproduire et une machine à tourner (tour à cuillères ou videuse), tous deux de marque Bonneau - Schwartz et Cie (Bourges, 18) sont implantées au rez-de-chaussée. Le premier étage abrite un second tour à cuillères de marque A. Baudin (Lurcy-Levy, 03), un polissoir à bande et un banc d'affûtage. L'ensemble était entraîné par un moteur électrique Alsthom (Belfort, 90). Le bois de bouleau ou de platane était débité en billes d'une quarantaine de centimètres à l'aide de la scie à ruban, ébauchant la forme du sabot. Celui-ci est fixé dans le tour à reproduire (à une place), qui donne la forme extérieure. L'intérieur du sabot est ensuite creusé sur le tour à cuillère (ou videuse). Les travaux de finition sont opérés manuellement : façonnage de l'intérieur avec une gouge, affinage de la pointe à l'aide d'un paroir fixé sur un établi, ornementation (décor incisé), polissage et peinture ou vernissage éventuels. Un tour à meuler et un tour à bois horizontal - n'entrant pas dans cette chaîne et actionné par un moteur électrique L. Gellé (Paris) - ont été installés à l'étage pour l'usage personnel du sabotier. L'atelier renferme un autre moteur électrique (déposé) de marque Ch. Roulland (Vincennes, 94).

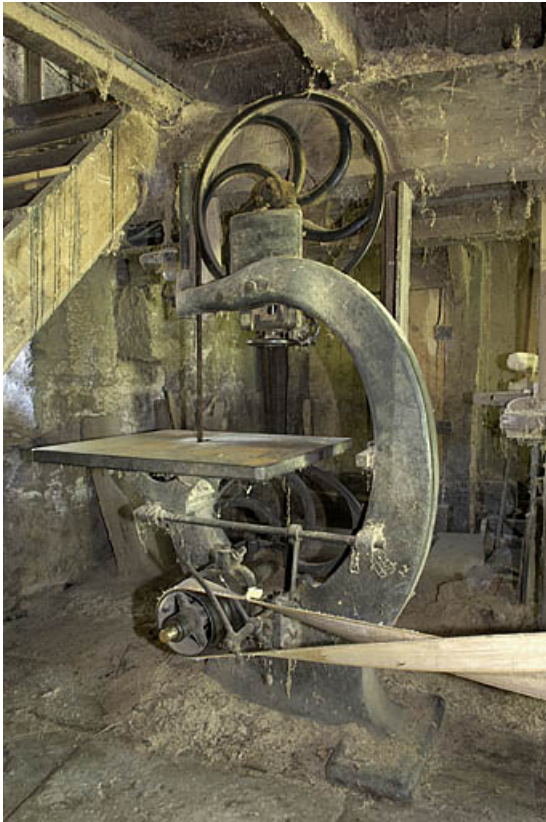
N° de l'illustration : 20057000251NUCA

**Rez-de-chaussée. Scie à ruban J. Guilliet - Egré et Cie.**

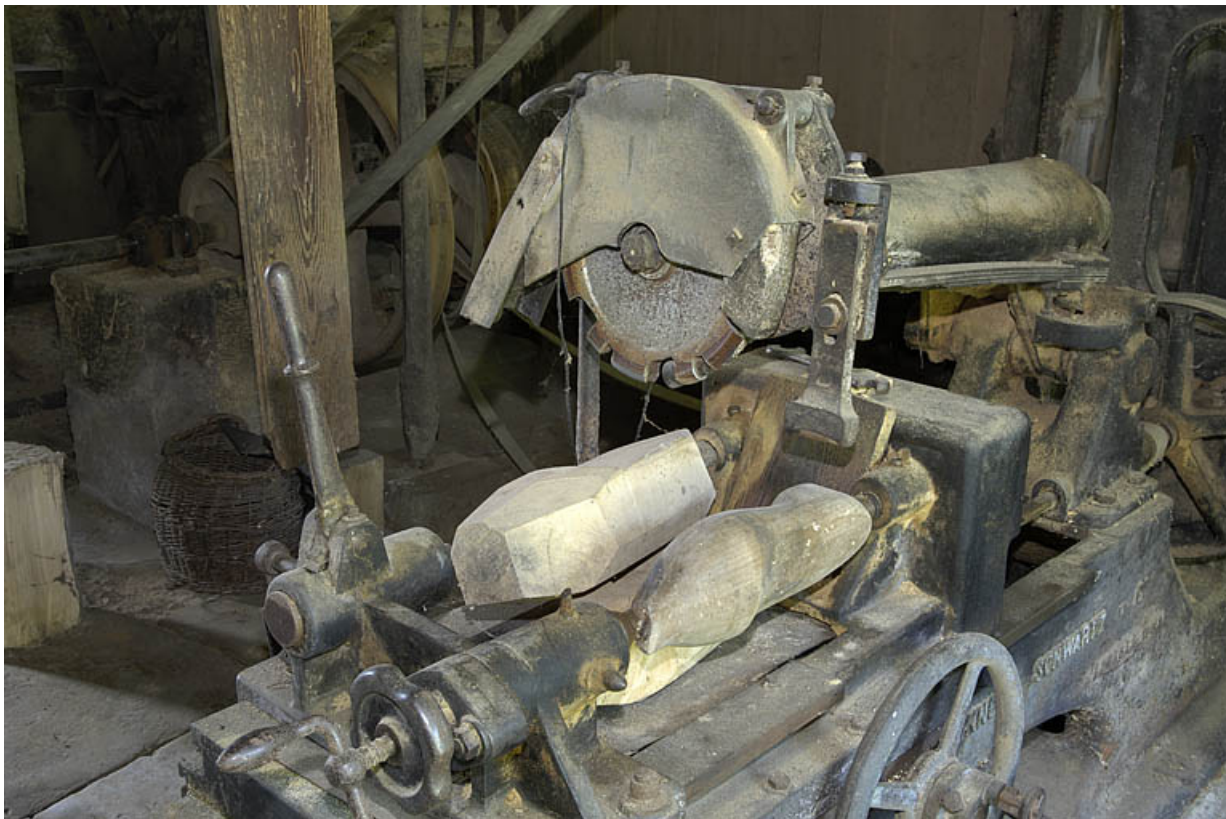
N° de l'illustration : 20057000250NUCA

**Rez-de-chaussée. Tour à reproduire Bonneau & Schwartz et Cie.**

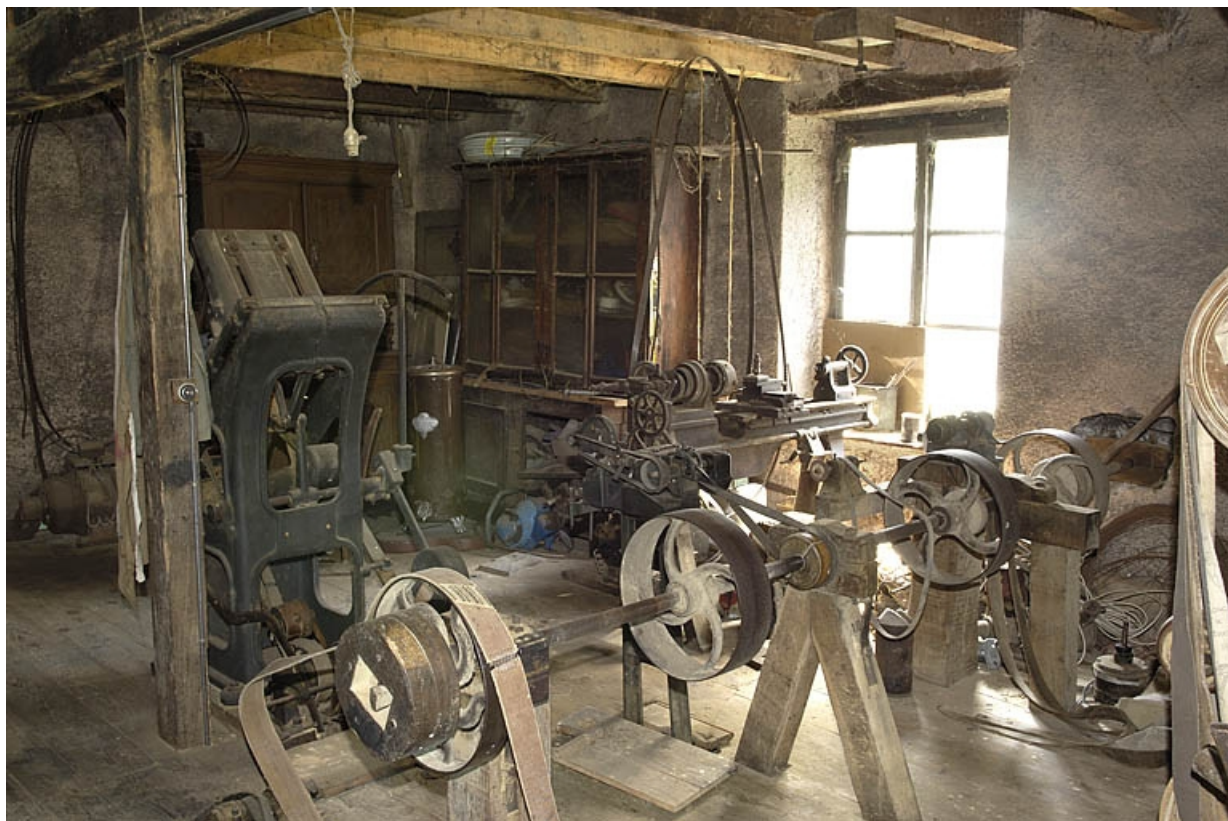
N° de l'illustration : 20057000259NUCA

**Premier étage. Vue de l'atelier depuis l'ouest. Au premier plan : banc d'affûtage.**

Les machines ont été achetées (neuves ?) par François Bresson lorsqu'il a monté son atelier en 1942. Elles ont vraisemblablement été mises en jeu par une turbine hydraulique Comelor (Fougerolles, 70) de 25 ch, remplacée par un moteur électrique Alsthom de 5 ch daté 1952, et placé dans le plancher séparant le rez-de-chaussée de l'étage. Une petite scie alternative horizontale, montée sur un châssis à roue et actionnée par un moteur électrique Barnier (Lille, 59) de 15 ch, ainsi que la turbine (hors d'usage), ont été déposées sous l'auvent à l'extérieur. Le polissoir à bande vertical et le banc d'affûtage, permettant la maintenance des outils métalliques, ont été mis au point sur place.

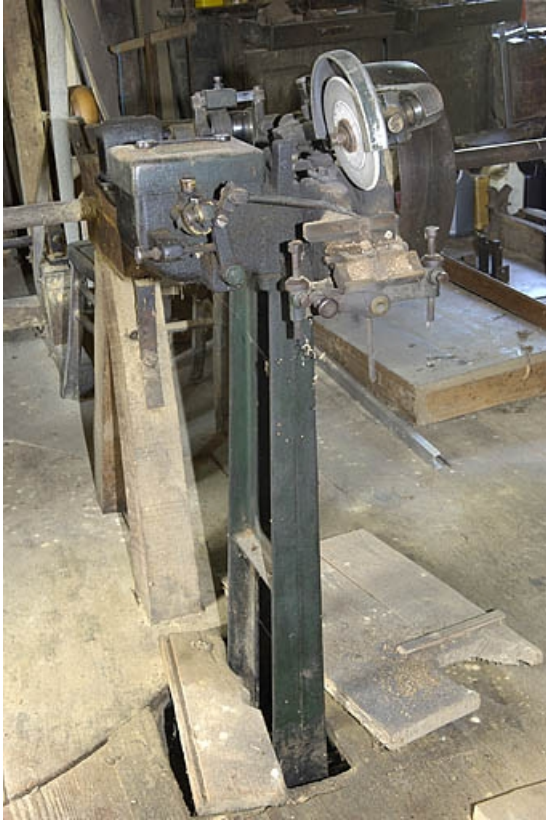
N° de l'illustration : 20057000256NUCA

**Premier étage. Tour à meuler.**
