## DEMEURE, RUE DERRIÈRE LES TOURS

Bourgogne-Franche-Comté, Haute-Saône  
Gy  
rue Derrière les Tours

Dossier IA00016254 réalisé en 2013

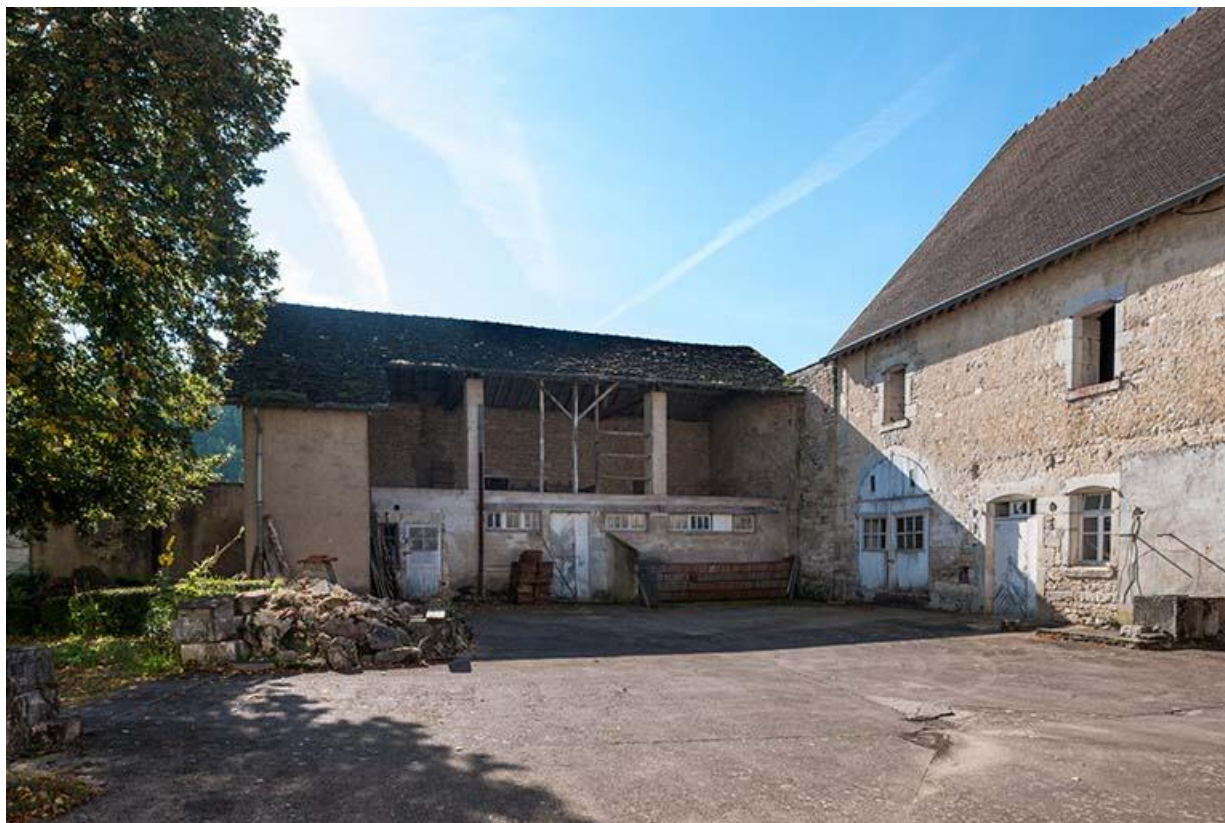
**Dépendances situées au sud-ouest de la cour**

Le bâtiment de dépendances situé au sud-ouest de la cour présente également un plan quadrangulaire.

Le bâtiment sud-ouest abritant les dépendances s'élève sur trois niveaux.

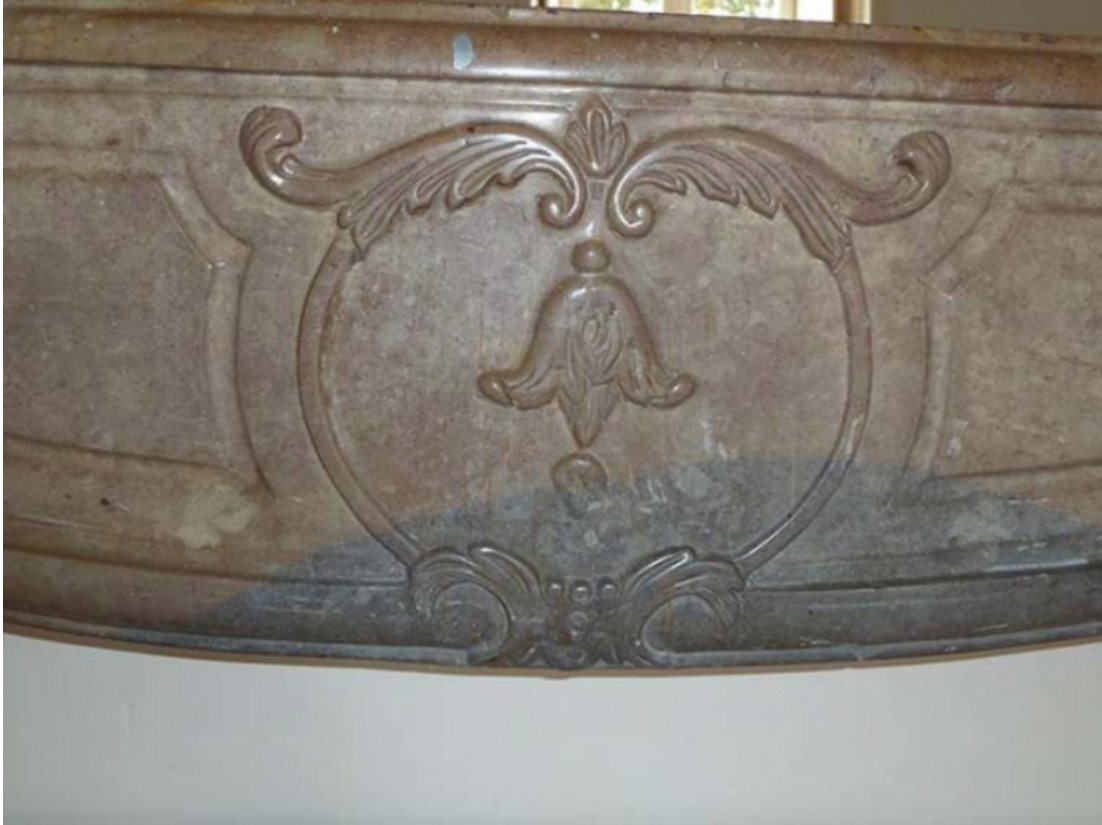
**Cheminée en marbre de l'étage (partie ouest du bâtiment)**

A l'instar du rez-de-chaussée, la distribution d'origine du premier étage a été très remaniée. Il subsiste toutefois, dans la partie ouest de la construction, des boiseries et une cheminée en marbre.
