## PONT ; PONCEAU SUR LE FOSSÉ DU VANNOIS

Bourgogne-Franche-Comté, Côte-d'Or  
Auxonne  
PK 229,5

Dossier IA21005559 réalisé en 2016  
Auteur(s) : Aurélie Lallement, Virginie  
Malherbe

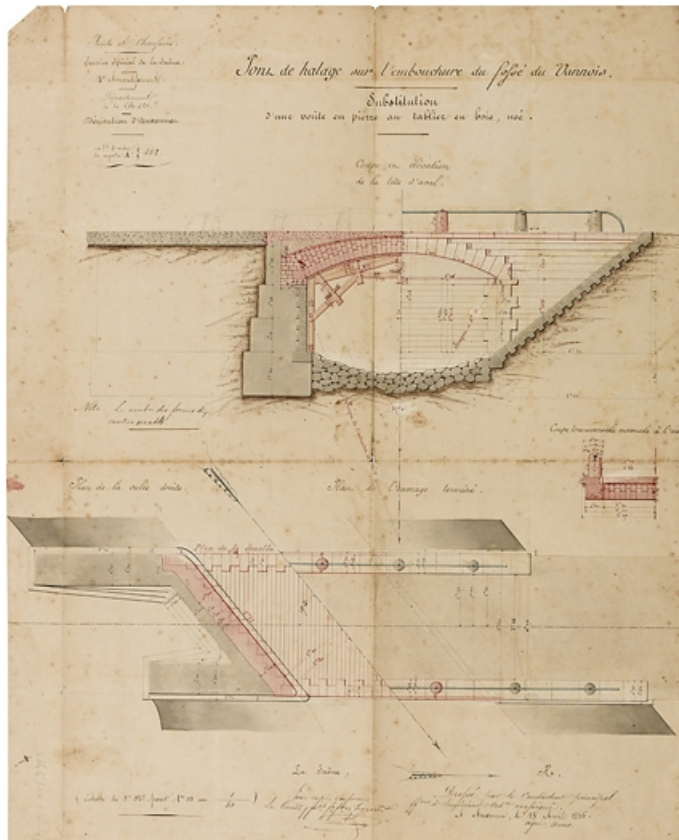
**Pont de halage sur l'embouchure du fossé du Vannois. Substitution d'une voûte en pierre au tablier en bois, usé. 15 avril 1865.**  
21, Auxonne, lieudit : PK 229,5

Un document d'archive daté de 1865 et signé de l'ingénieur Anus, indique qu'une voûte en pierre a remplacé un tablier en bois ; la construction du pont est donc antérieure. L'ouvrage est également décrit dans l'*Etat des ouvrages de la navigation* (3 S10) comme un pont biais en maçonnerie.

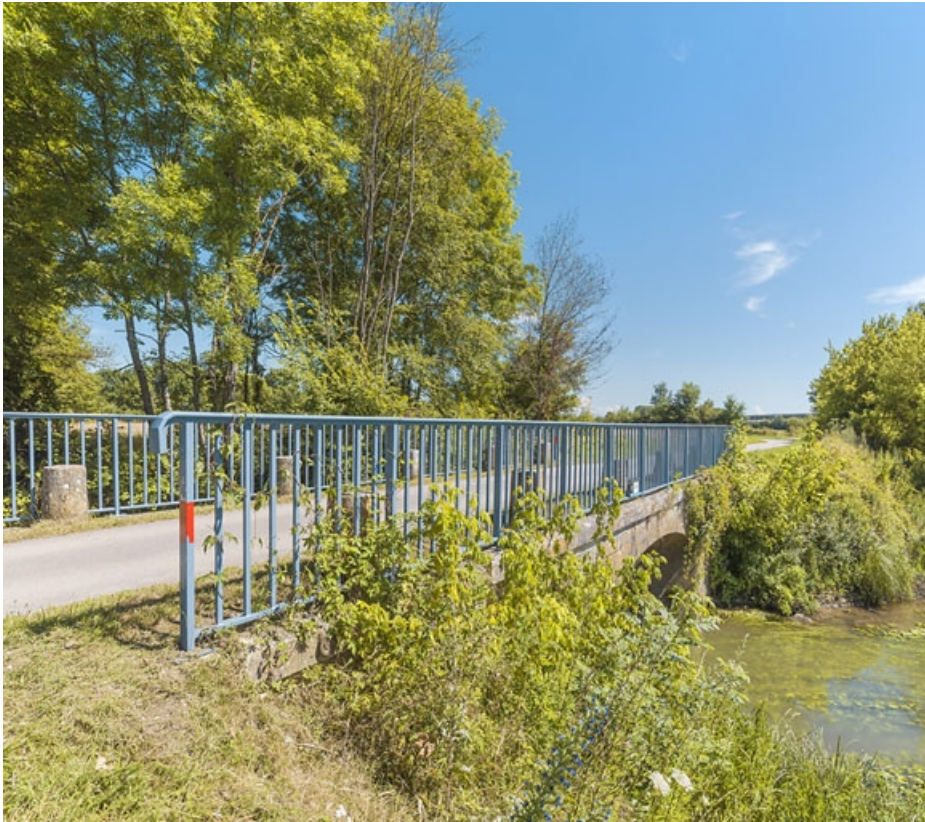
**Vue d'ensemble du pont biais. A droite, la Saône.**
