## PONT SUR L'ÉCLUSE DE SEURRE

Bourgogne-Franche-Comté, Côte-d'Or  
Trugny  
PK 184

Dossier IA21005704 réalisé en 2018  
Auteur(s) : Aurélie Lallement, Virginie  
Malherbe

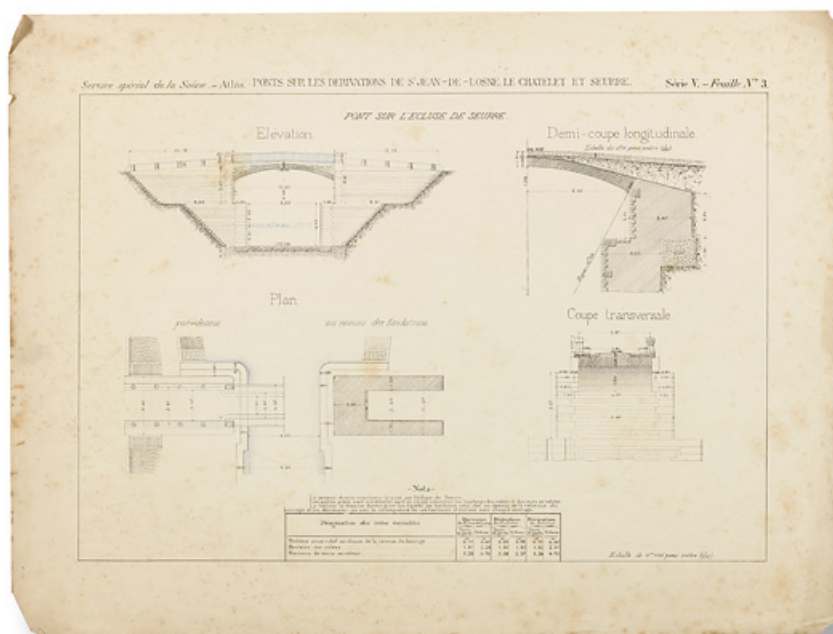
**Ponts sur les dérivations de St Jean-de-Losne, Le Châtelet et Seurre. Pont sur l'écluse de Seurre. Plan, coupe et élévation.**  
21, Trugny, lieudit : PK 184

**Ponts sur les dérivations de St Jean-de-Losne, Le Châtelet et Seurre. Pont sur l'écluse de Seurre. Plan, coupe et élévation. Service spécial de la Saône - Atlas. Série V- Feuille n°3. Document aquarellé ; 45 x 33,5 cm ; 1886. VNF-direction territoriale Rhône Saône ; subdivision de Gray.**

Ce pont à une seule arche avec voûte en brique en arc segmentaire a des culées et des parapets en pierre de taille et des garde-corps métalliques. On trouve des escaliers de desserte donnant accès à la banquette de halage (traces de cordes). Sur la culée gauche, une échelle de crue indique la date des différents épisodes de crue.

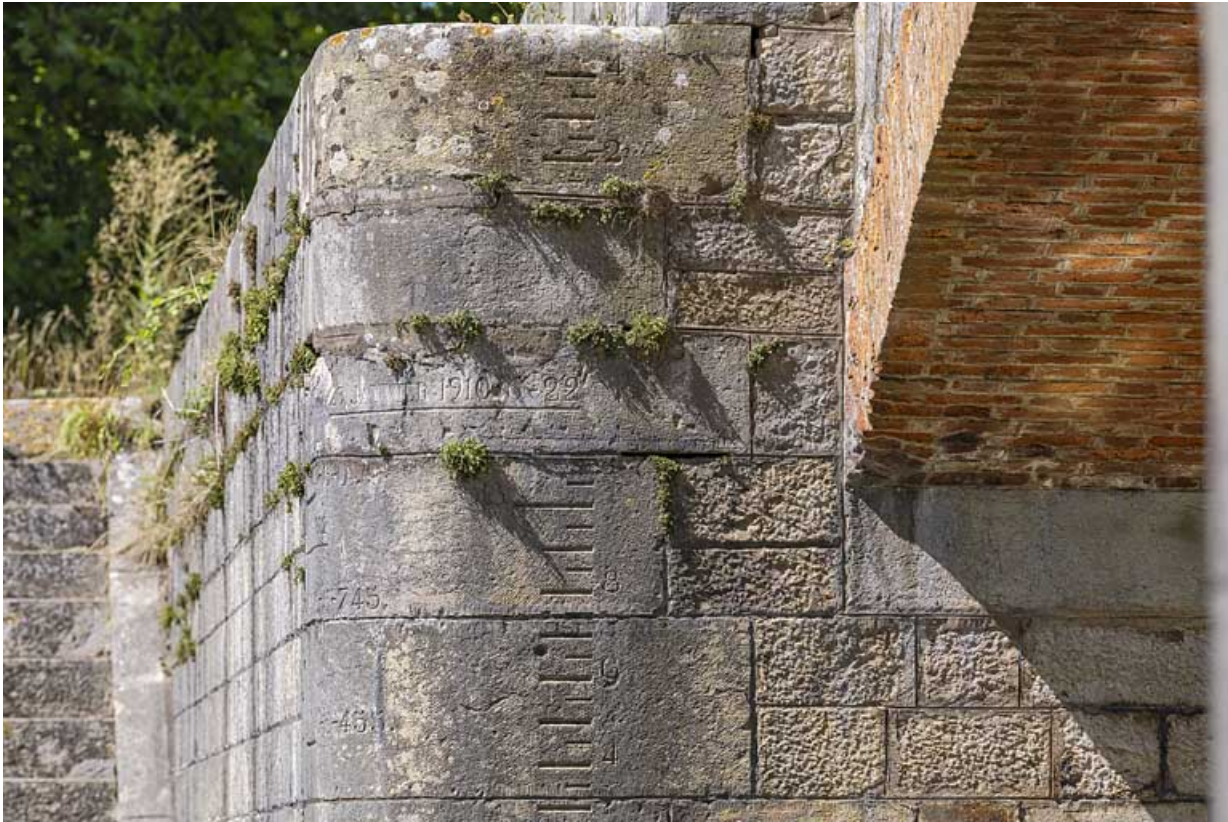
**Détail de la voûte en brique et de l'échelle de crue sur la culée.**

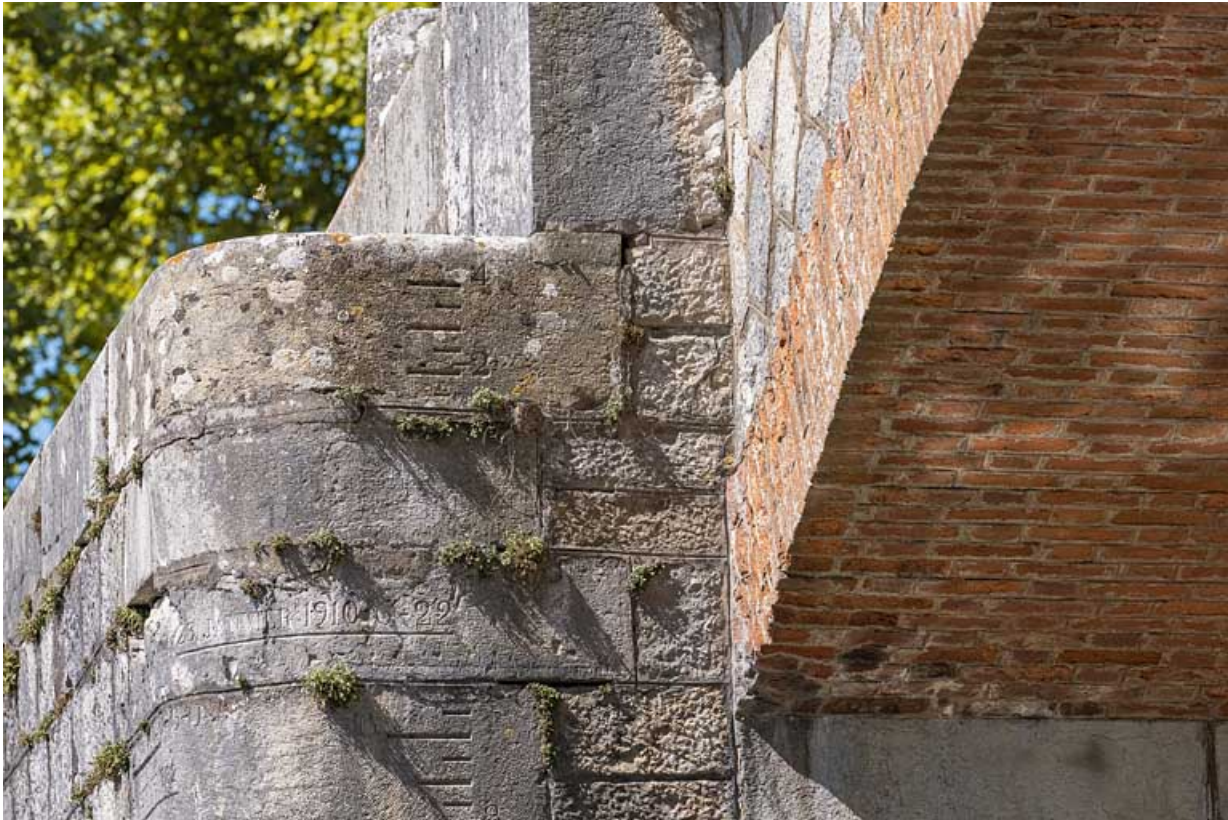
**Détail de la voûte en brique et de l'échelle de crue sur la culée.**

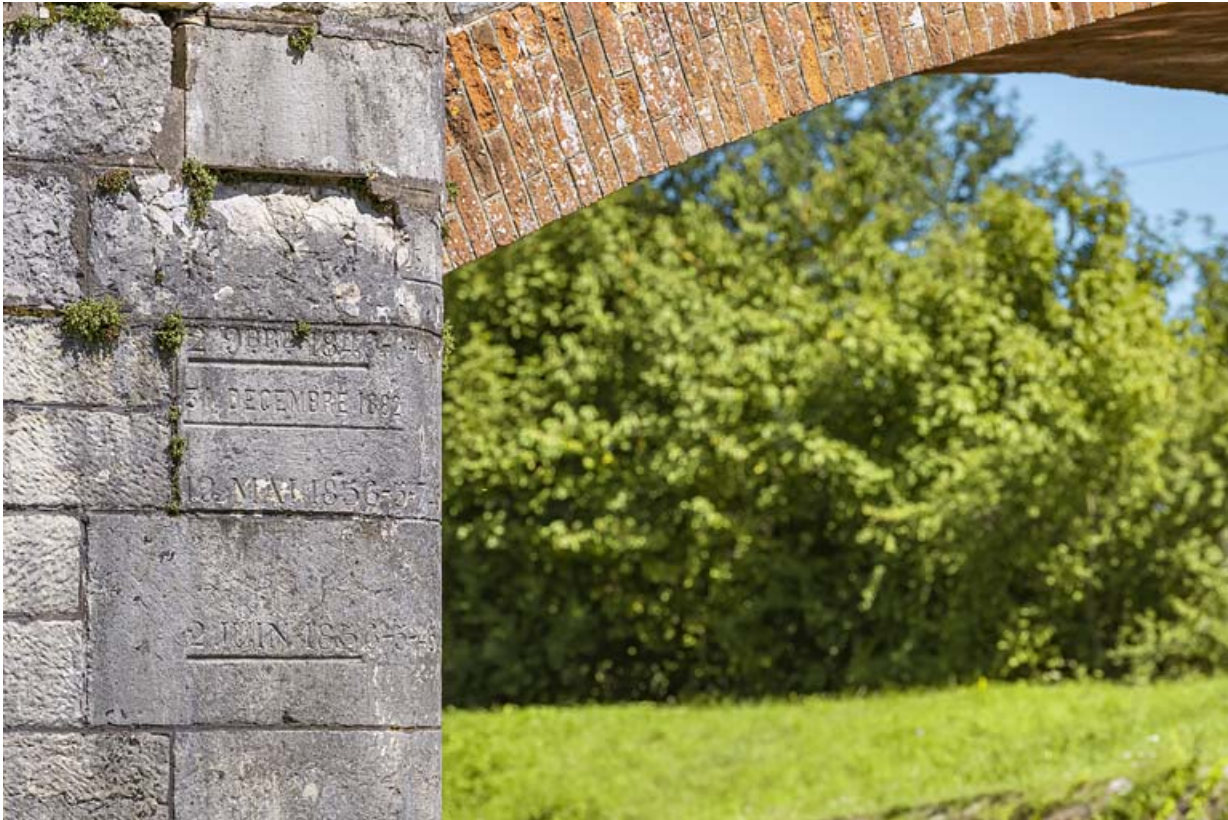
**Détail de la voûte en brique et de l'échelle de crue sur la culée.**
