## USINE DE CONSTRUCTION MÉCANIQUE PUGUET, PUIS USINE DE BONNETERIE DE LA SOCIÉTÉ TRICOTAGE CONFECTION ORNANS (TCO), ACTUELLEMENT CENTRALE HYDROÉLECTRIQUE

Bourgogne-Franche-Comté, Doubs  
Ornans  
1 route de Saules

Dossier IA25000133 réalisé en 2015 revu en 2016

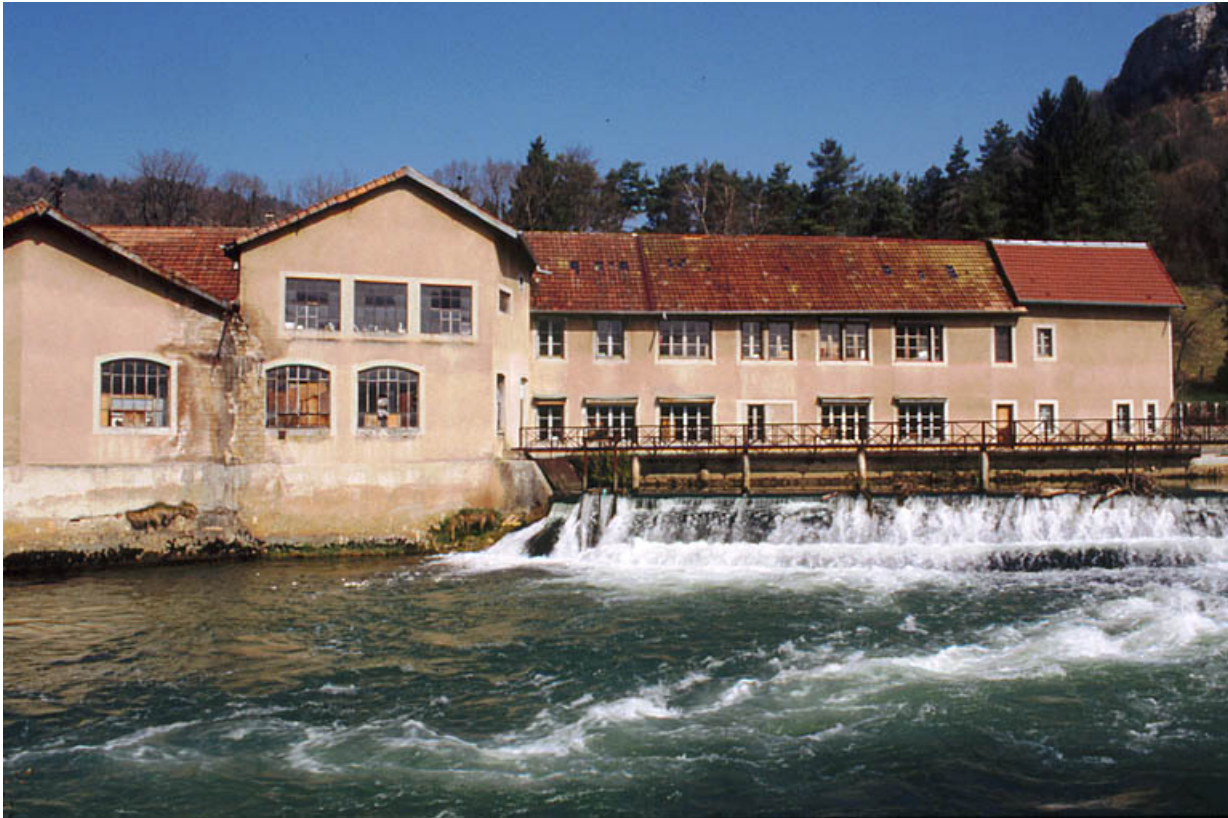
**Bâtiment d'eau et atelier de fabrication du moulin depuis la rive gauche de la Loue.**

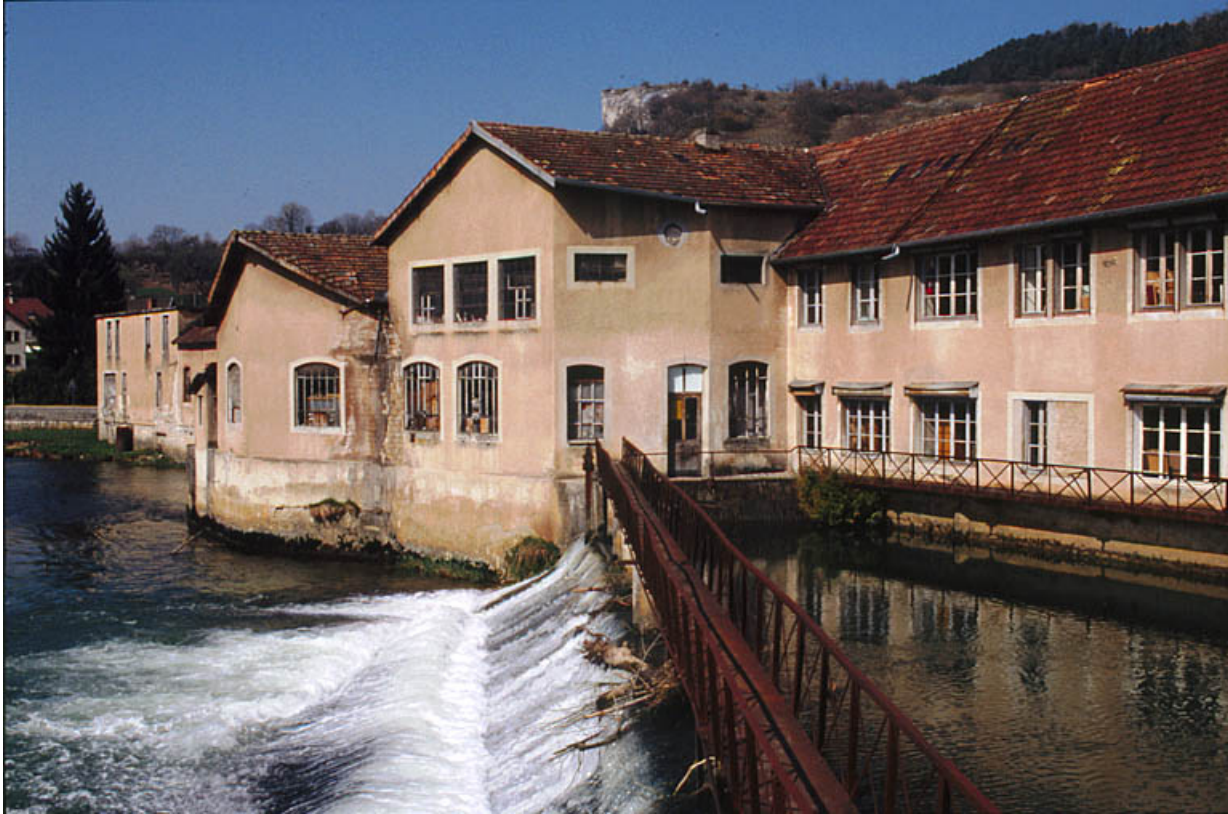
**Bâtiment d'eau et atelier de fabrication du moulin depuis la passerelle du barrage.**

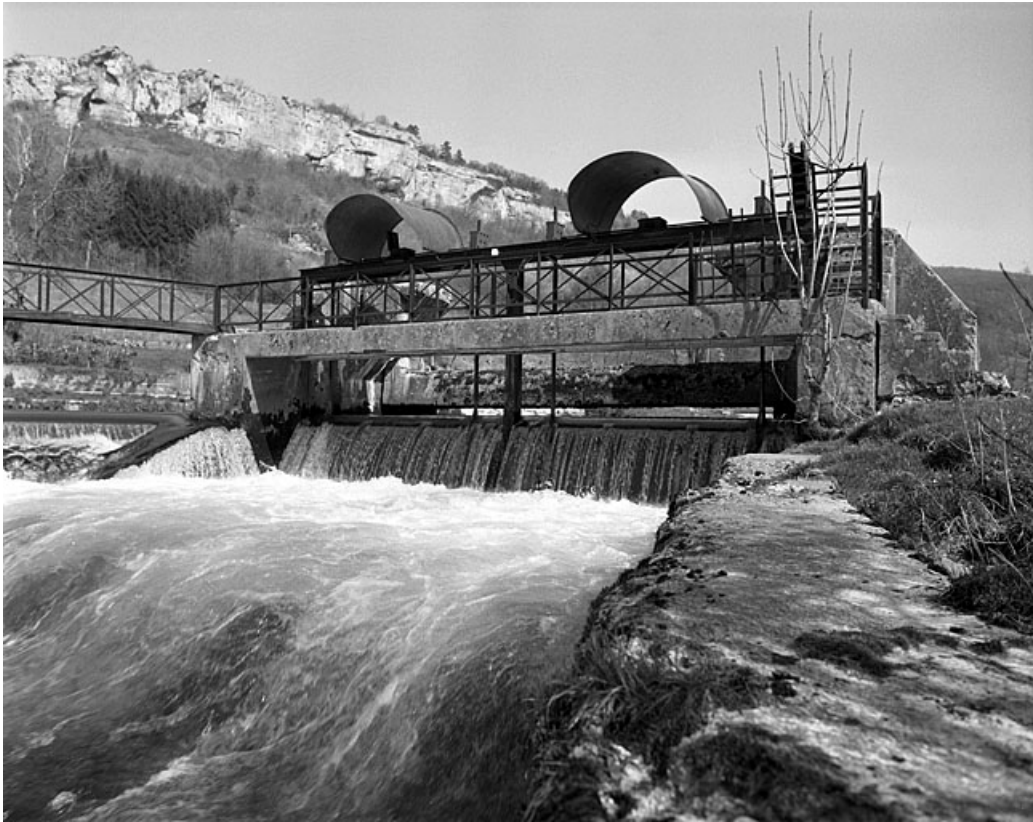
**Vannage de décharge du barrage.**

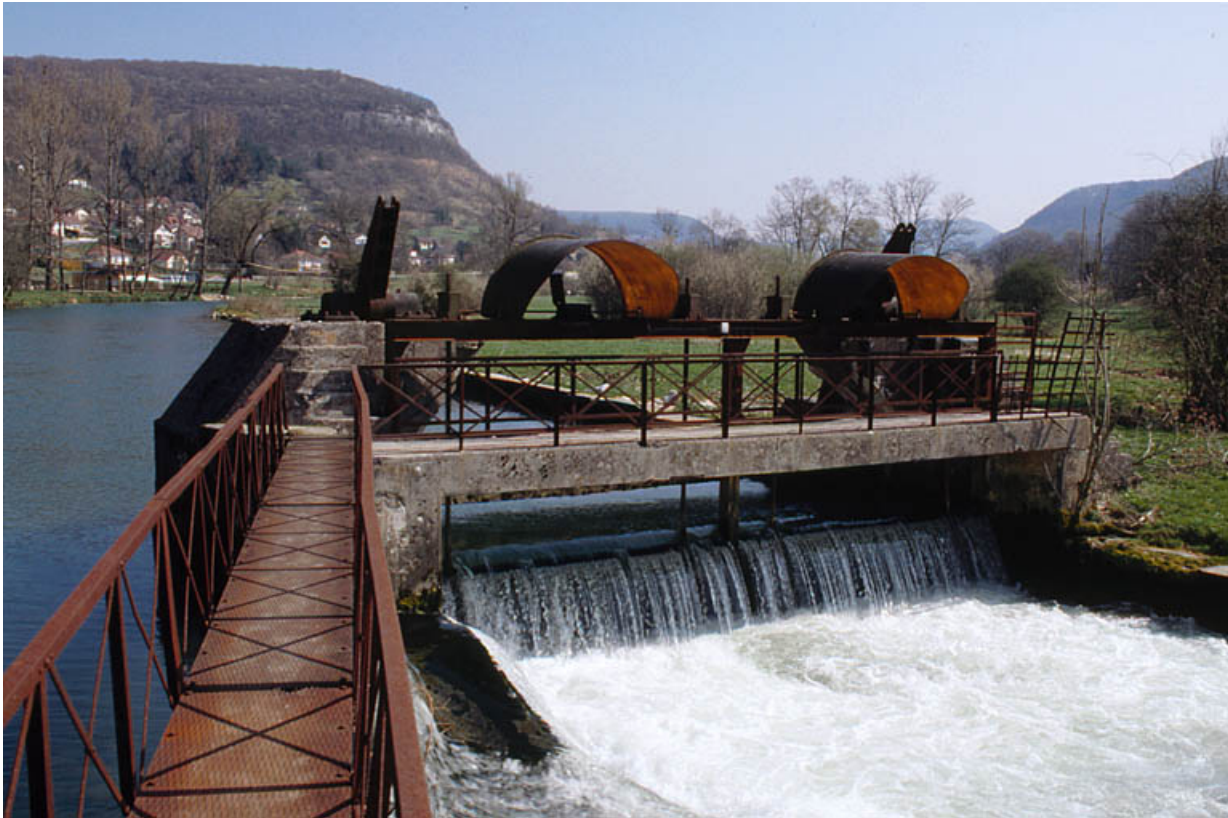
**Passerelle et vannage de décharge du barrage.**

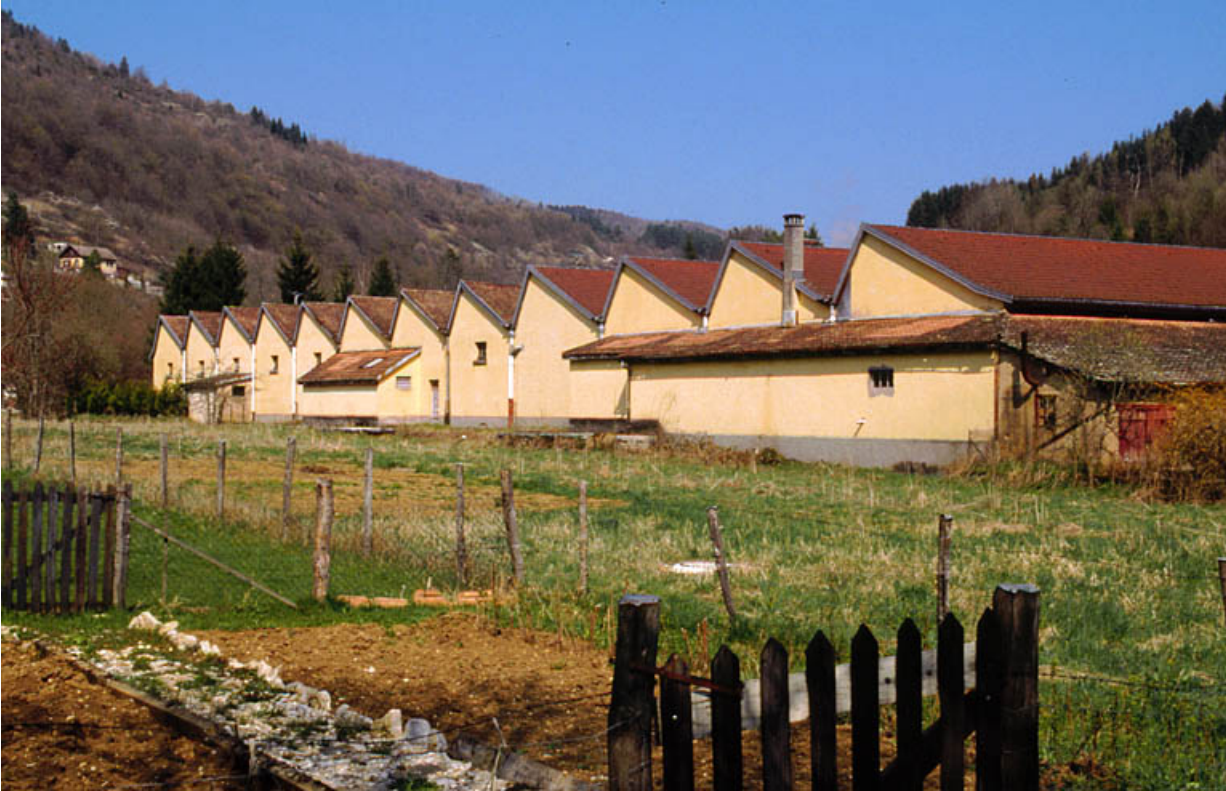
**Mur-pignons ouest et sheds des ateliers de la nouvelle usine de bonneterie.**

Le bâtiment du moulin est en moellon calcaire enduit, avec un étage carré, toit à longs pans et tuile mécanique. Le prolongement occidental (actuel magasin industriel) est en rez-de-chaussée, avec baies couvertes d'arcs segmentaires en brique et toit à longs pans et terrasse. L'usine de bonneterie comprend un vaste bâtiment en rez-de-chaussée couvert de

sheds abritant les ateliers de fabrication (teinture et confection), auquel sont accolés un bâtiment à un étage carré à usage de bureau et logement, une chaufferie avec sa cheminée, et un transformateur. Le logement de contremaître est à un étage carré, couvert d'un toit en pavillon. Le magasin industriel (ancien atelier de scierie) comprend un étage carré et un étage de comble, avec toit à demi-croupe, flanqué d'un logement.

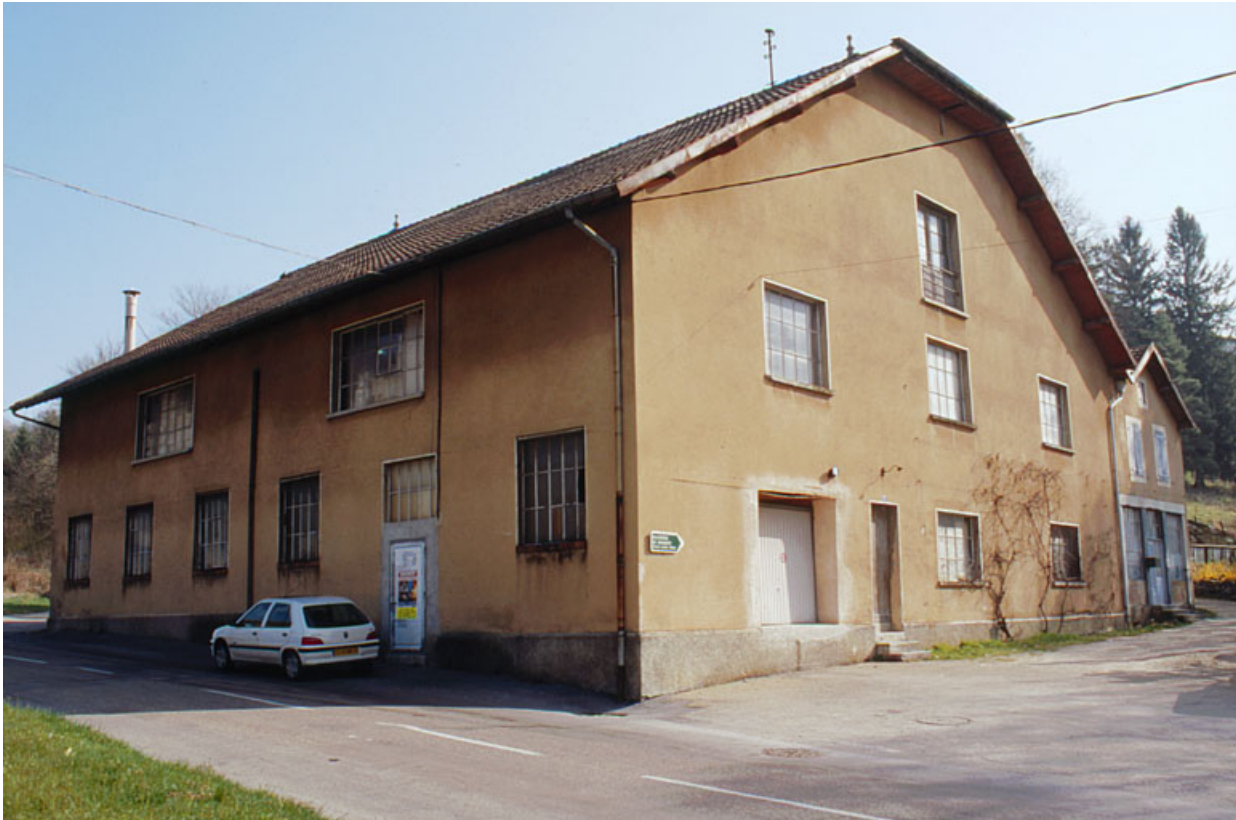
**Magasin industriel (ancienne scierie).**

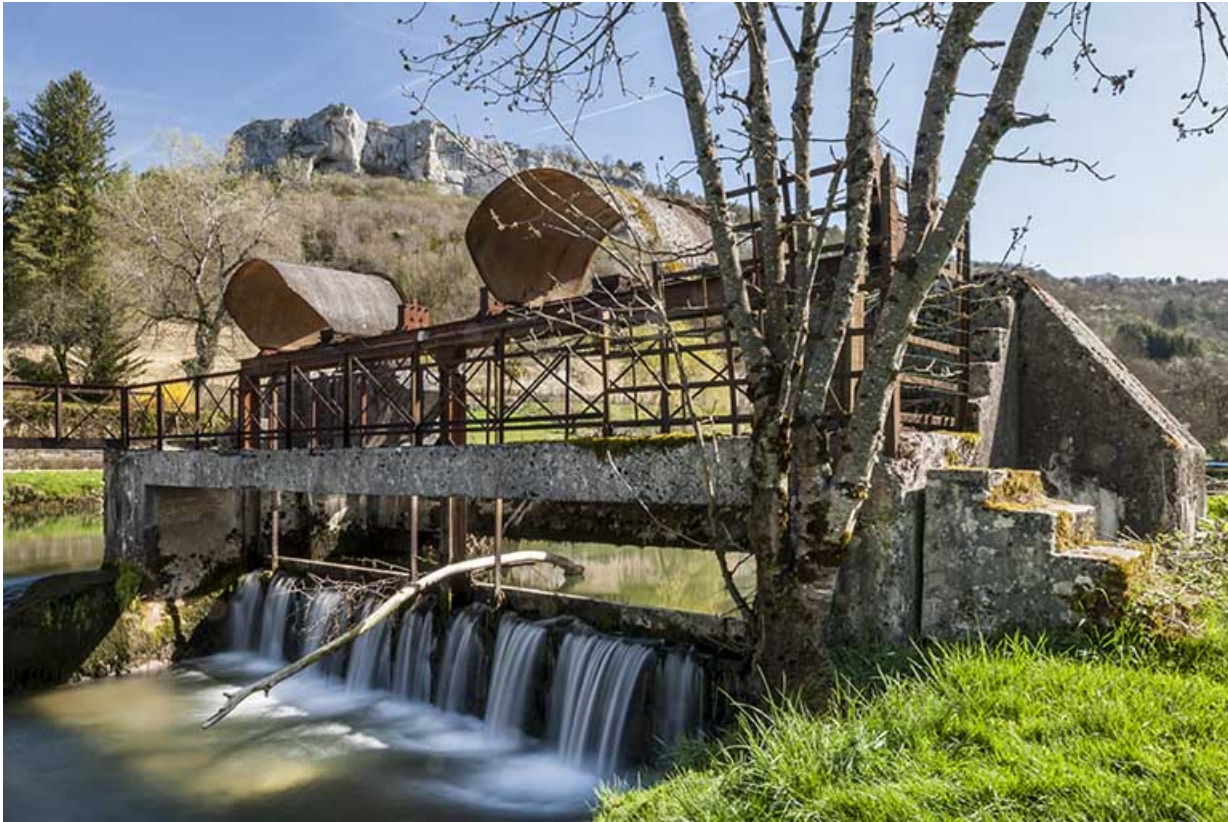
**Vannage du barrage.**
