## SITE D'ÉCLUSE N° 51 DE TARRAGNOZ (CANAL DU RHÔNE AU RHIN)

Bourgogne-Franche-Comté, Doubs  
Besançon  
îlot Tarragnoz

Dossier IA25000416 réalisé en 2003 revu en  
2006

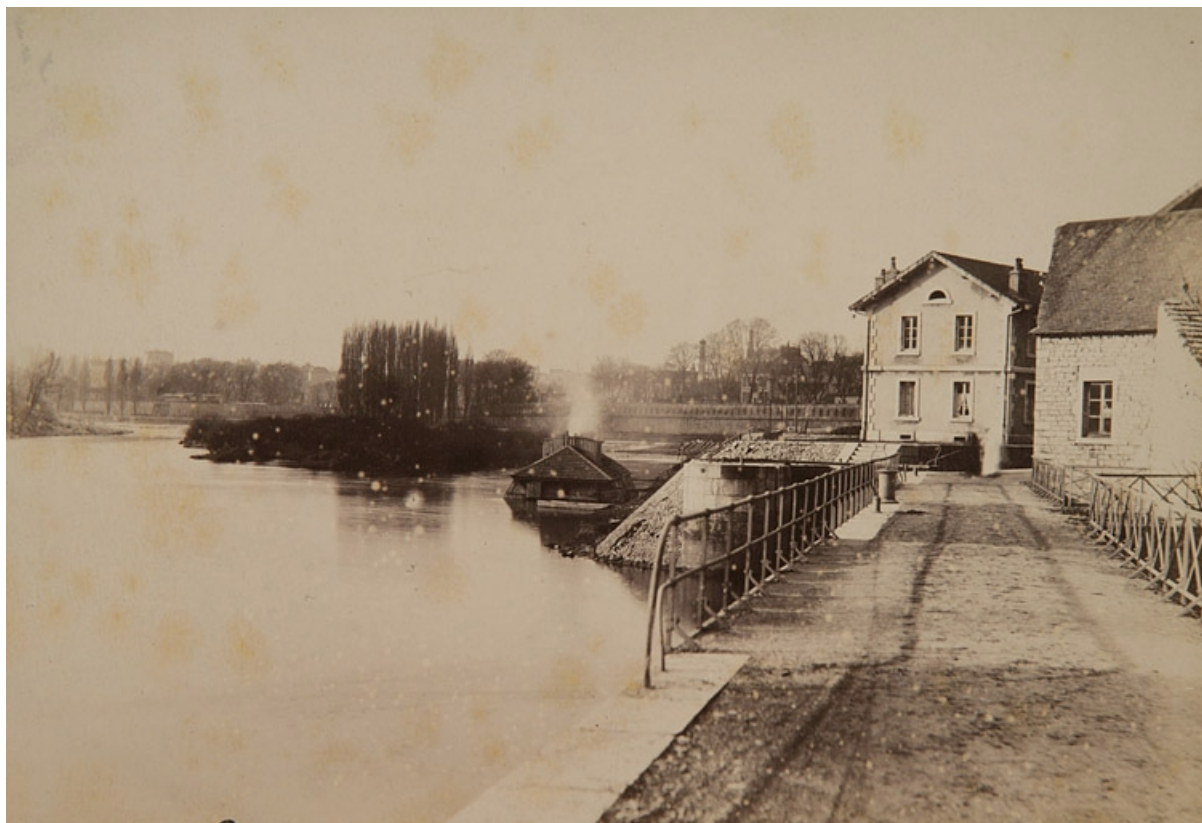
**[Bateau laveur, maison d'éclusier et pont de halage enjambant les canaux de fuite de l'usine], 4e quart 19e siècle.**  
25, Besançon Faubourg Tarragnoz 2 à 6, lieudit : îlot Tarragnoz

- **[Bateau lavoir, maison d'éclusier et pont de halage enjambant les canaux de fuite de l'usine], 4e quart 19e siècle.**  
[Bateau lavoir, maison d'éclusier et pont de halage enjambant les canaux de fuite de l'usine], 4e quart 19e siècle.  
Photographie, s.d. [4e quart 19e siècle].  
Lieu de conservation : Archives départementales du Doubs, Besançon- Cote du document : 1 Fi 1180

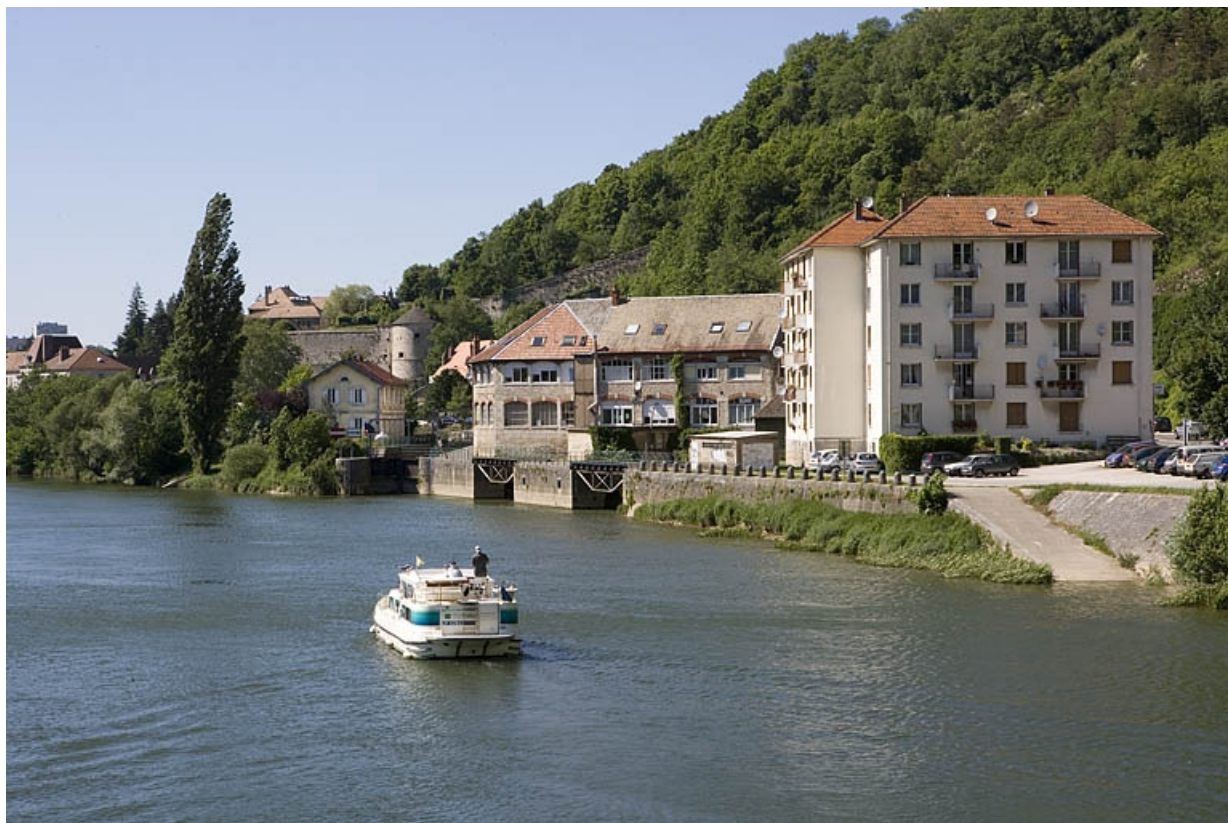
**Maison d'éclusier, écluse et usine depuis l'aval.**

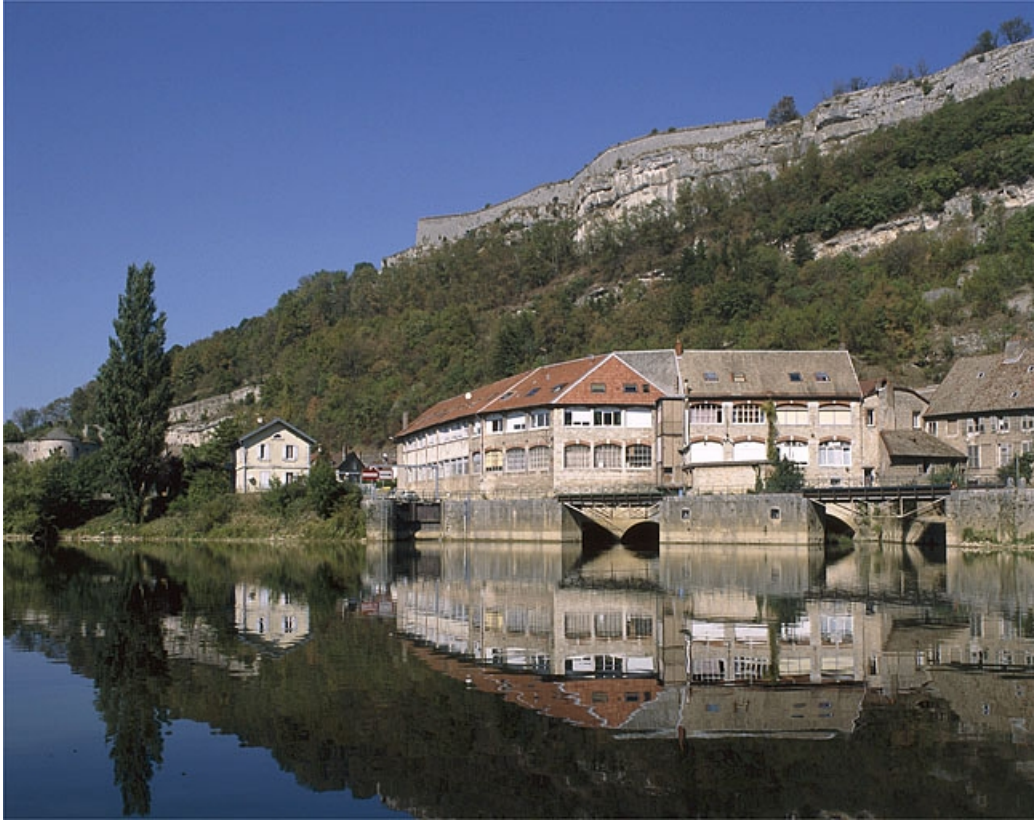
**Maison d'éclusier, écluse et usine, depuis la rive gauche en aval.**

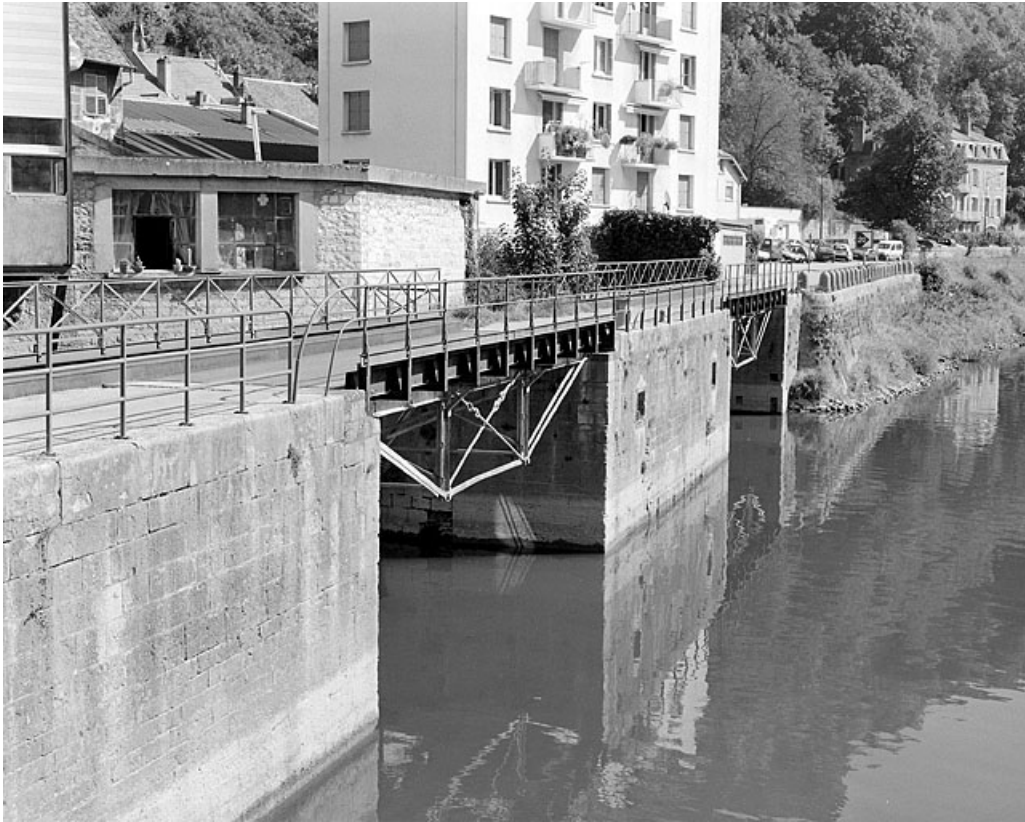
**Ponts de halage sur les canaux de fuite de l'usine.**

Barrant en biais le cours du Doubs, le barrage est relativement long et s'achève côté rive gauche par un déversoir de superficie. Il s'appuie là sur l'île sur laquelle est édifiée la maison de l'éclusier, séparée par l'écluse (située au point kilométrique 73, 540) de l'usine établie sur la rive. A la sortie du tunnel sous la citadelle, le chemin de halage traverse la gare d'eau sur un pont dont le tablier en béton s'appuie sur la pile maçonnée de l'ouvrage initial, passe entre l'écluse et l'usine, dont il franchit les 2 canaux de fuite sur 2 ponts métalliques, avant de se poursuivre vers l'aval.

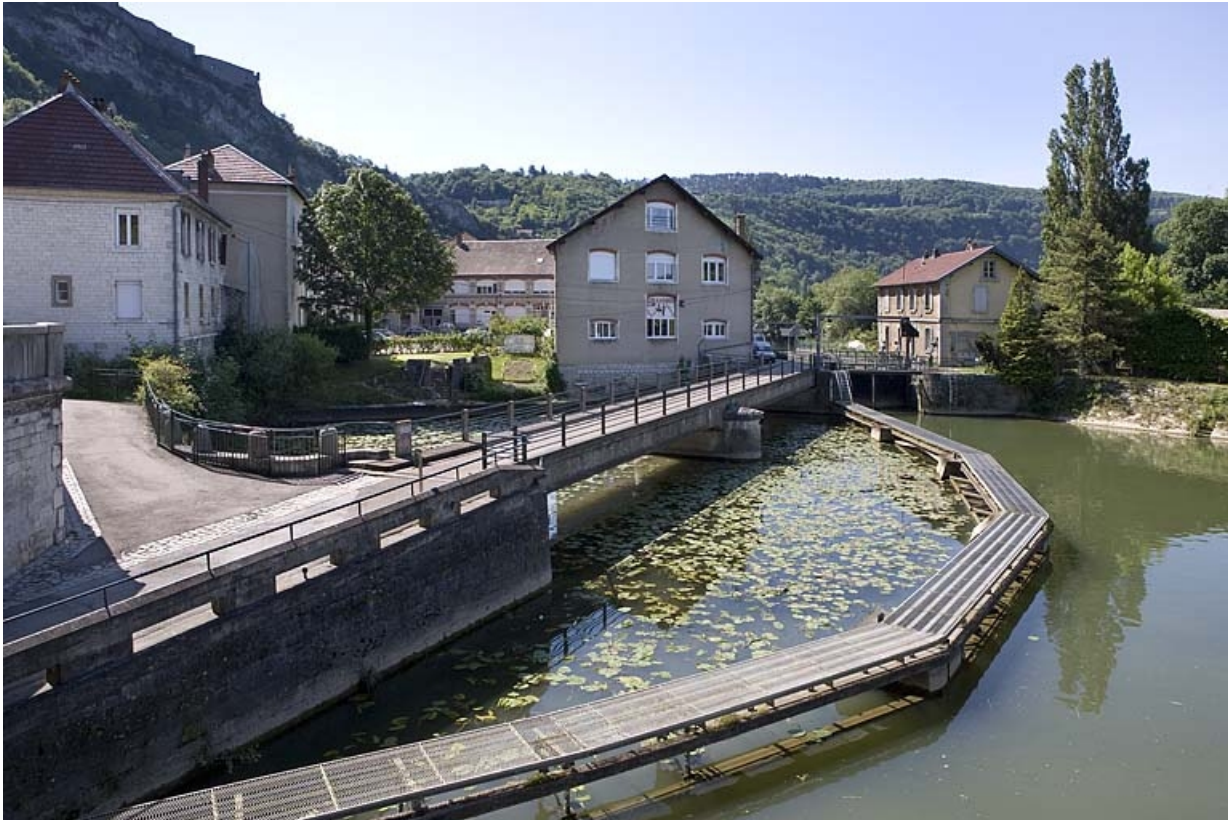
**Pont de halage sur le bassin en amont des canaux d'amenée de l'usine, vu depuis la route.**

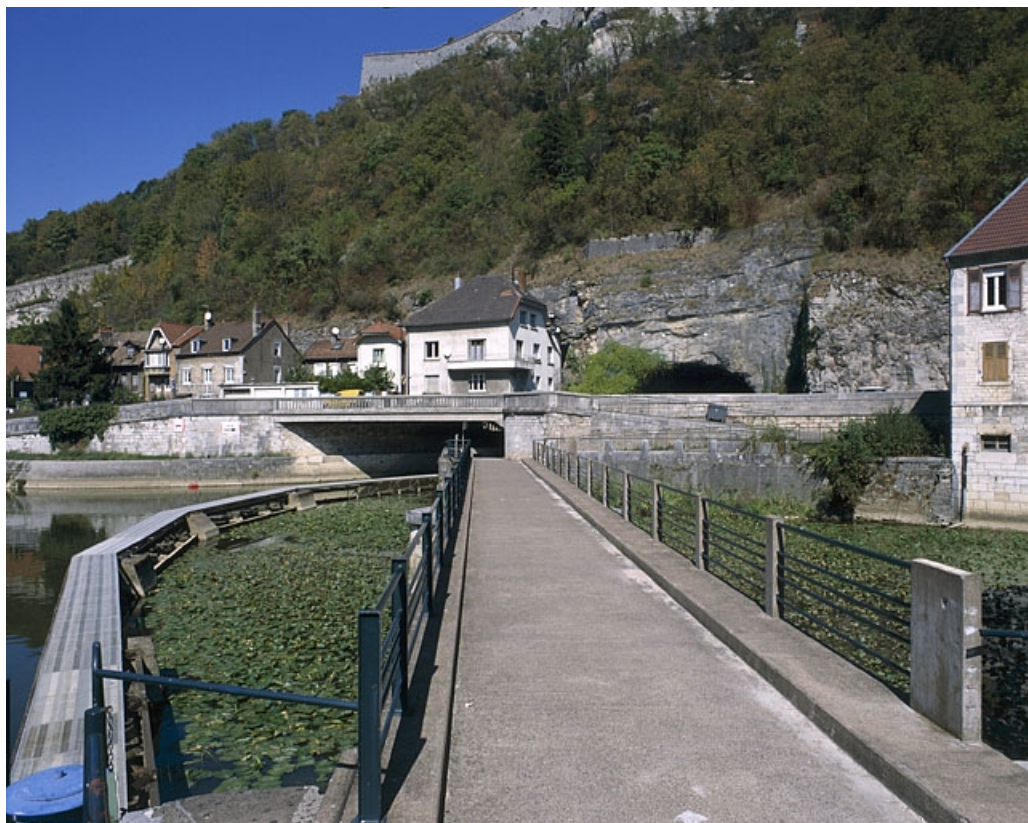
**Pont de halage sur le bassin en amont des canaux d'amenée de l'usine, depuis l'écluse n° 51.**  
25, Besançon Faubourg Tarragnoz 2 à 6, lieudit : îlot Tarragnoz

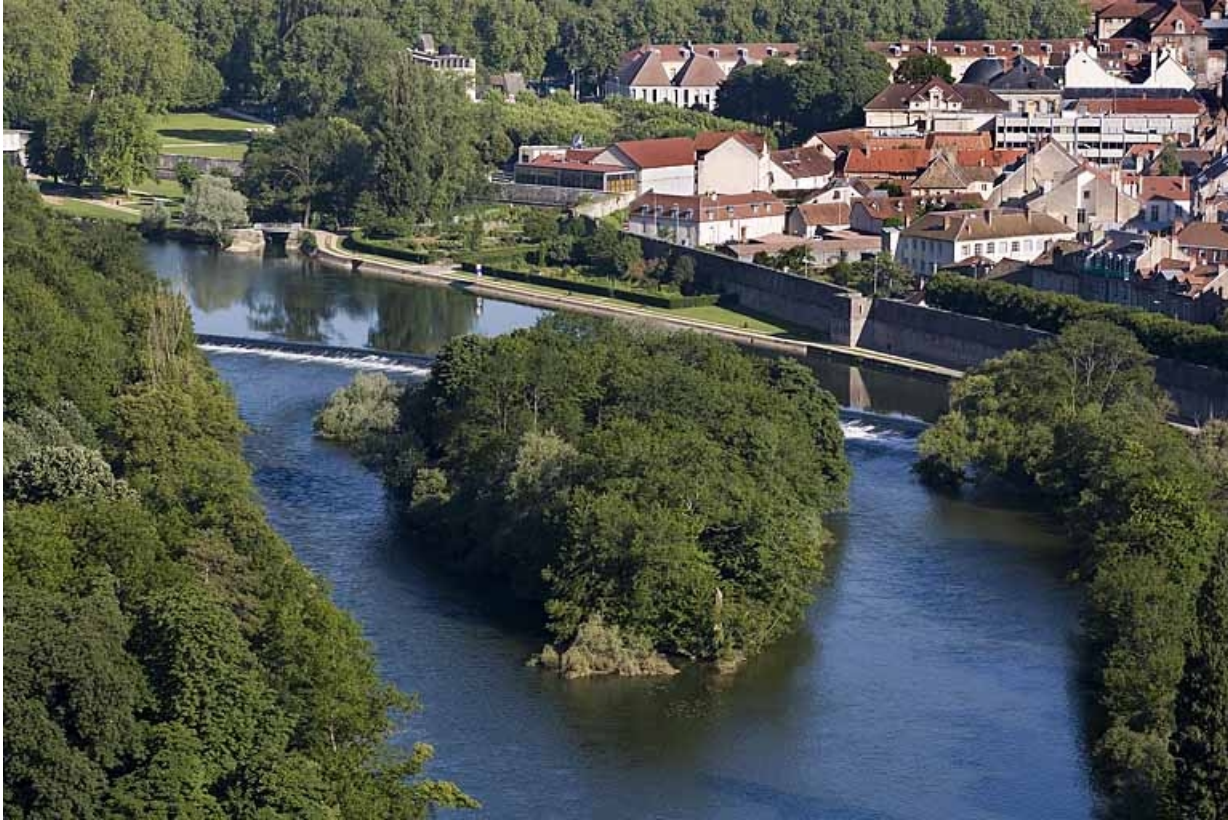
**Vue d'ensemble plongeante sur le barrage, depuis l'aval.**

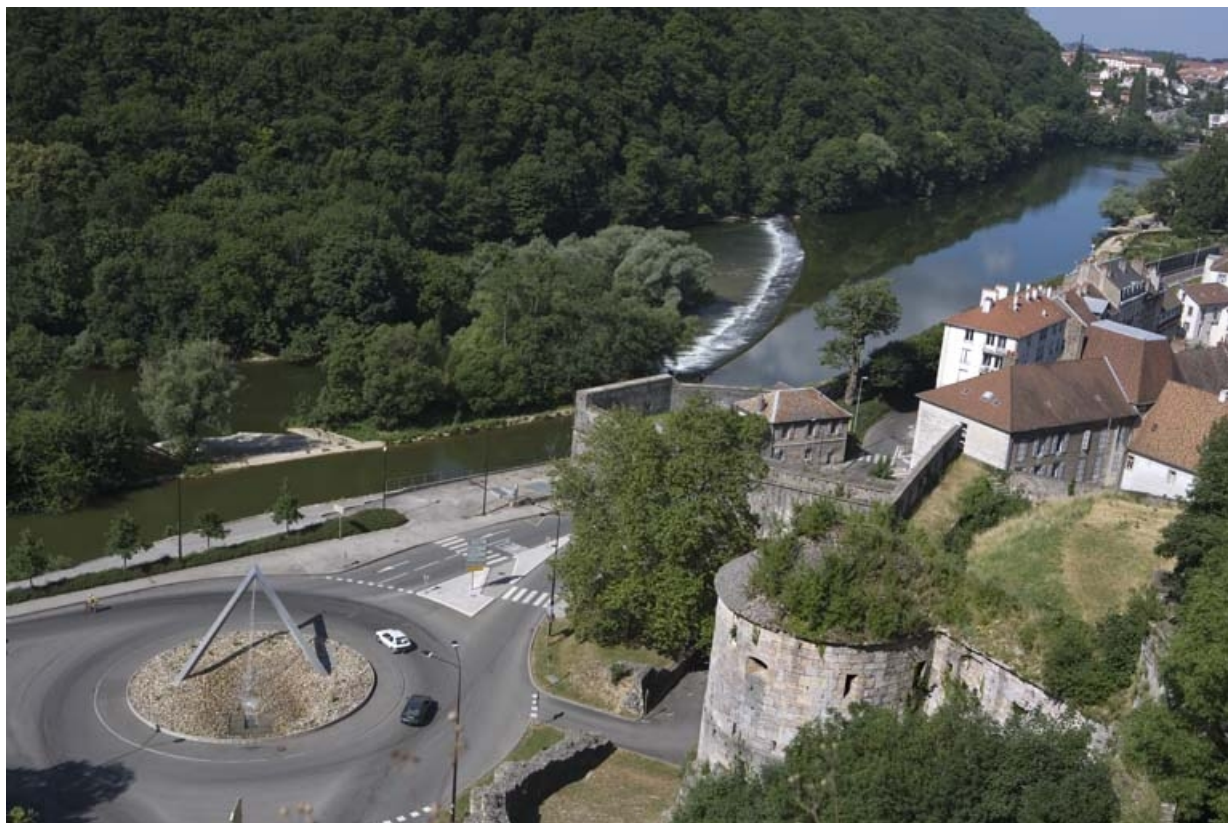
**Vue d'ensemble plongeante sur le barrage.**

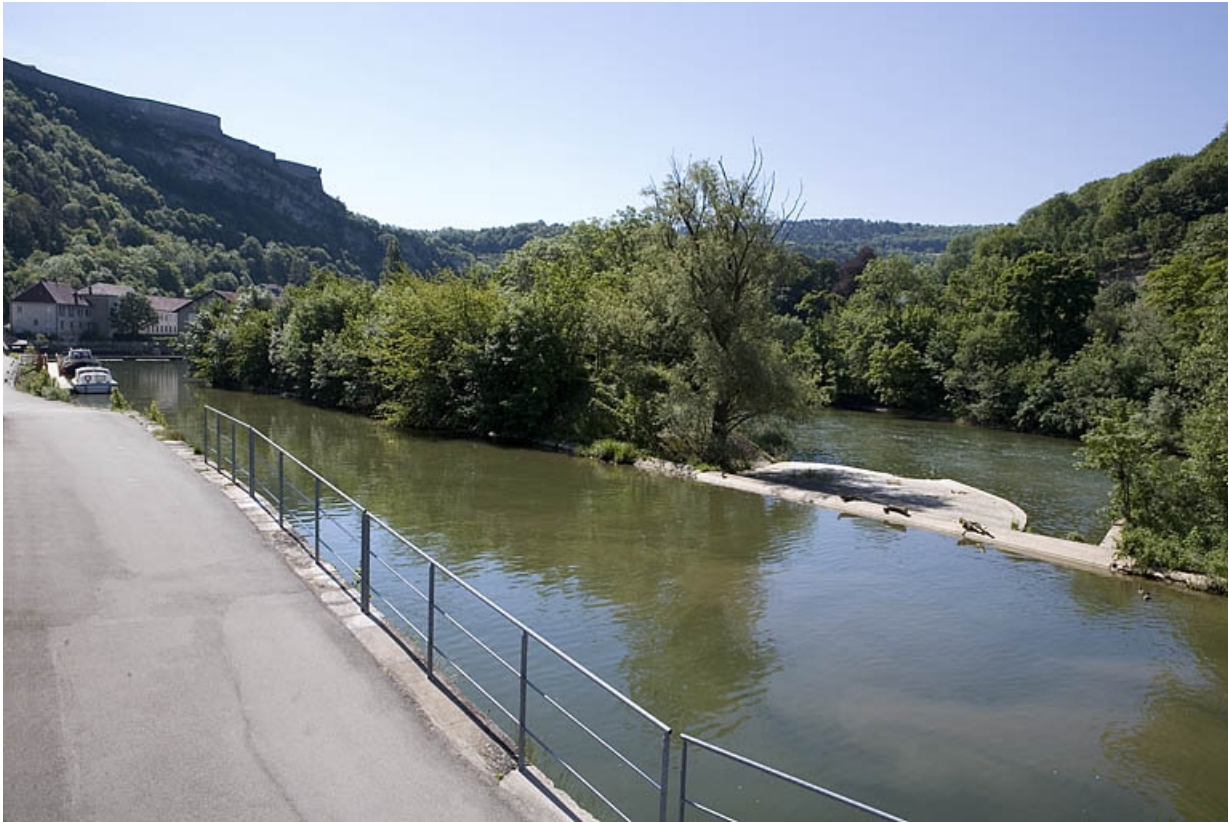
**L'extrémité du barrage et le déversoir de superficie.**

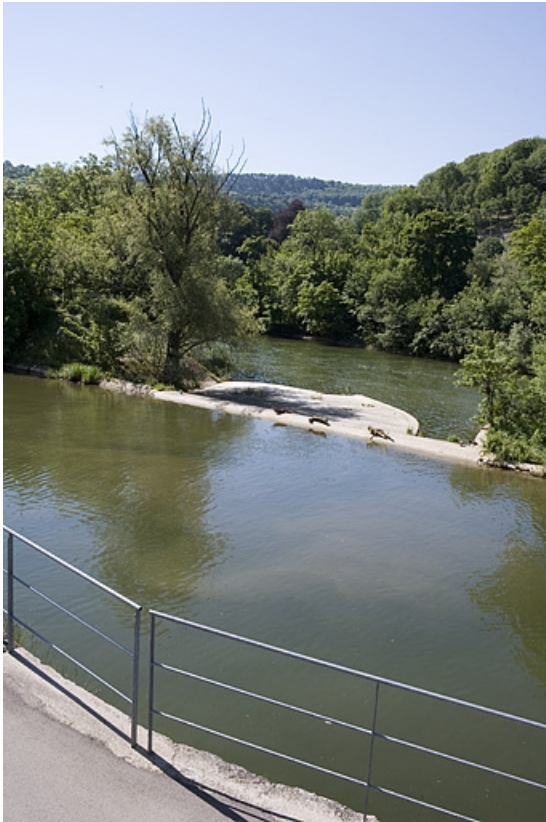
**Le déversoir de superficie.**
