## IMMEUBLE ET ATELIERS D'HORLOGERIE

Bourgogne-Franche-Comté, Doubs  
Besançon  
îlot Courbet - 11 rue Gustave Courbet

Dossier IA25000623 réalisé en 1996 revu en  
2009

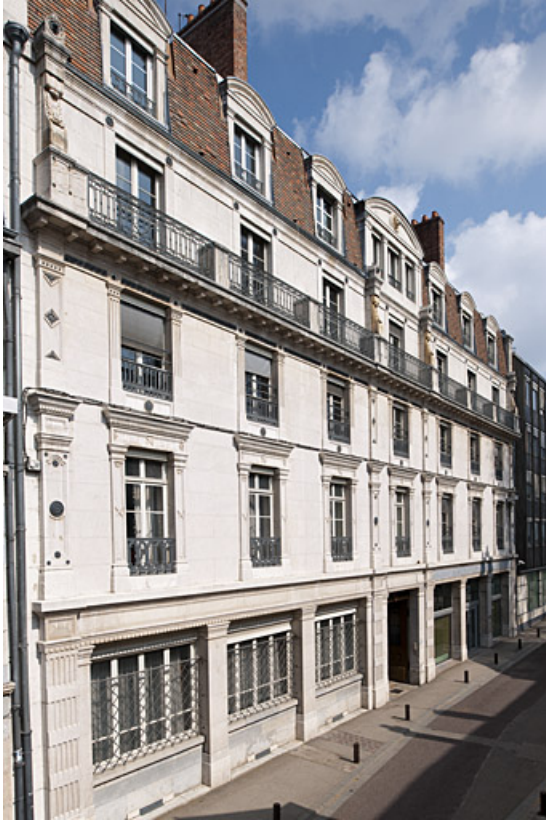
**Vue d'ensemble depuis la rue de trois quarts gauche.**  
25, Besançon

L'immeuble, distribué par un passage cocher en position centrale et par deux escaliers situés de part et d'autre, est à trois étages et un de comble sur rue et à quatre étages sur cour. Sa façade principale est en pierre de taille et le reste en moellon.

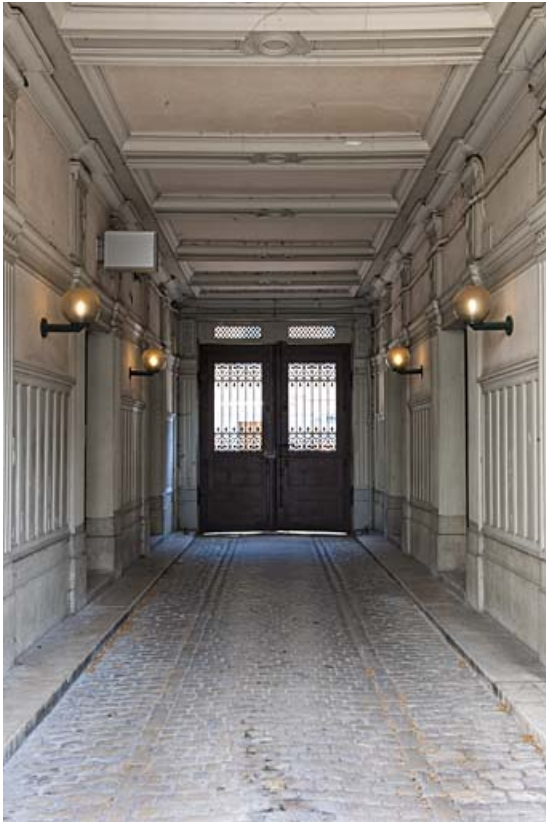
**Détail du passage cocher depuis l'entrée de la cour.**
