## HÔTEL DE VOYAGEURS DU LION D'OR ET ATELIER D'HORLOGERIE DE MARC CHATELAIN

Bourgogne-Franche-Comté, Doubs  
Charquemont  
place de l' Hôtel de Ville

Dossier IA25001283 réalisé en  
2014

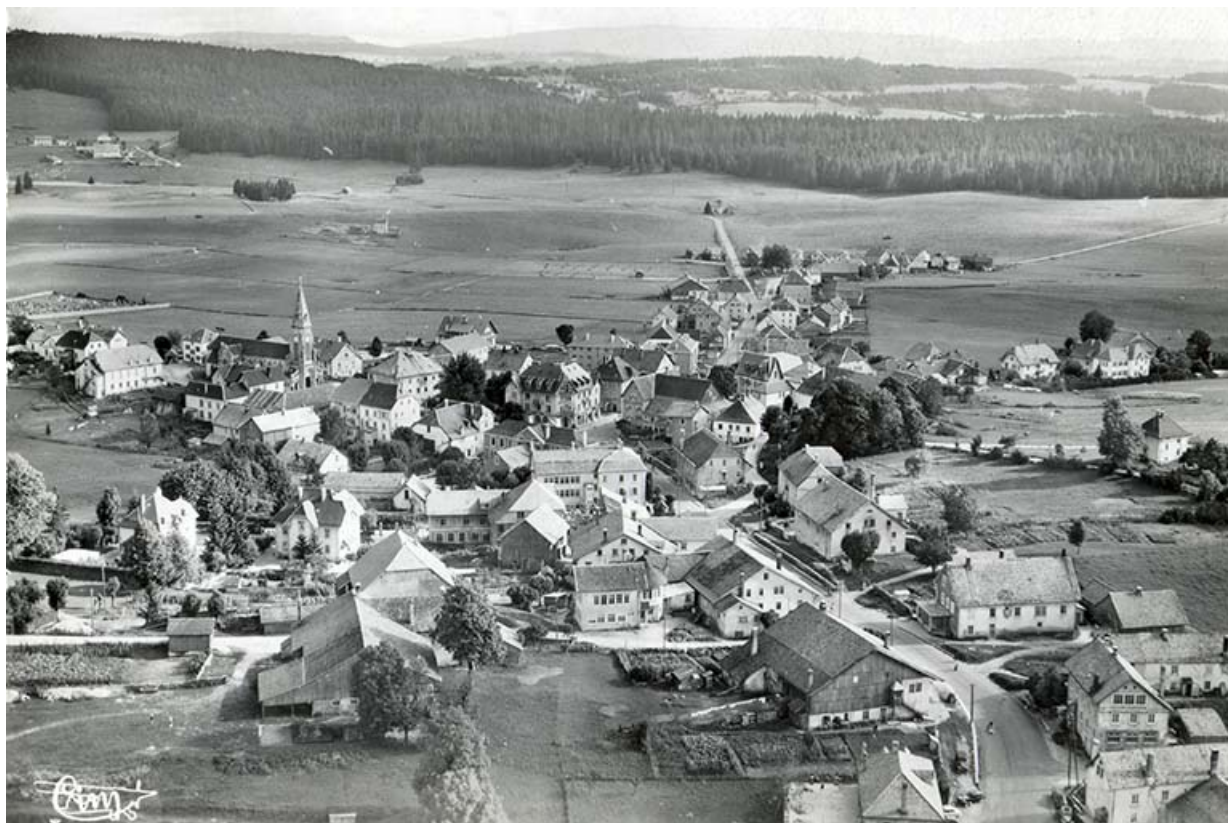
N° de l'illustration : 20132500069NUC4A

**Charquemont (Doubs). 11059 - Vue aérienne [depuis l'ouest], entre 1950 et 1955. La levée de grange est encore visible.**  
25, Charquemont, 3 et 3 bis rue du Général Leclerc

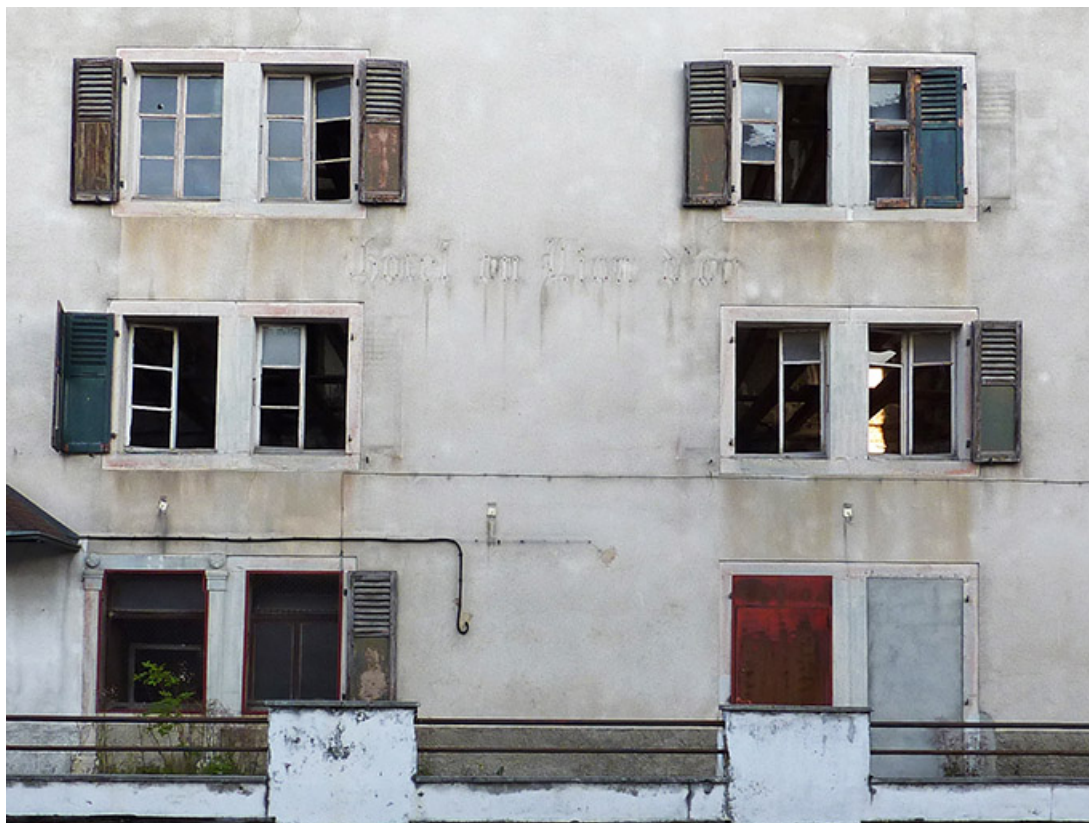
**Hôtel, 17 juillet 2012 : baies sur la façade antérieure (est).**  
25, Charquemont place de l' Hôtel de Ville

**Typologie** : baie horlogère, baie multiple

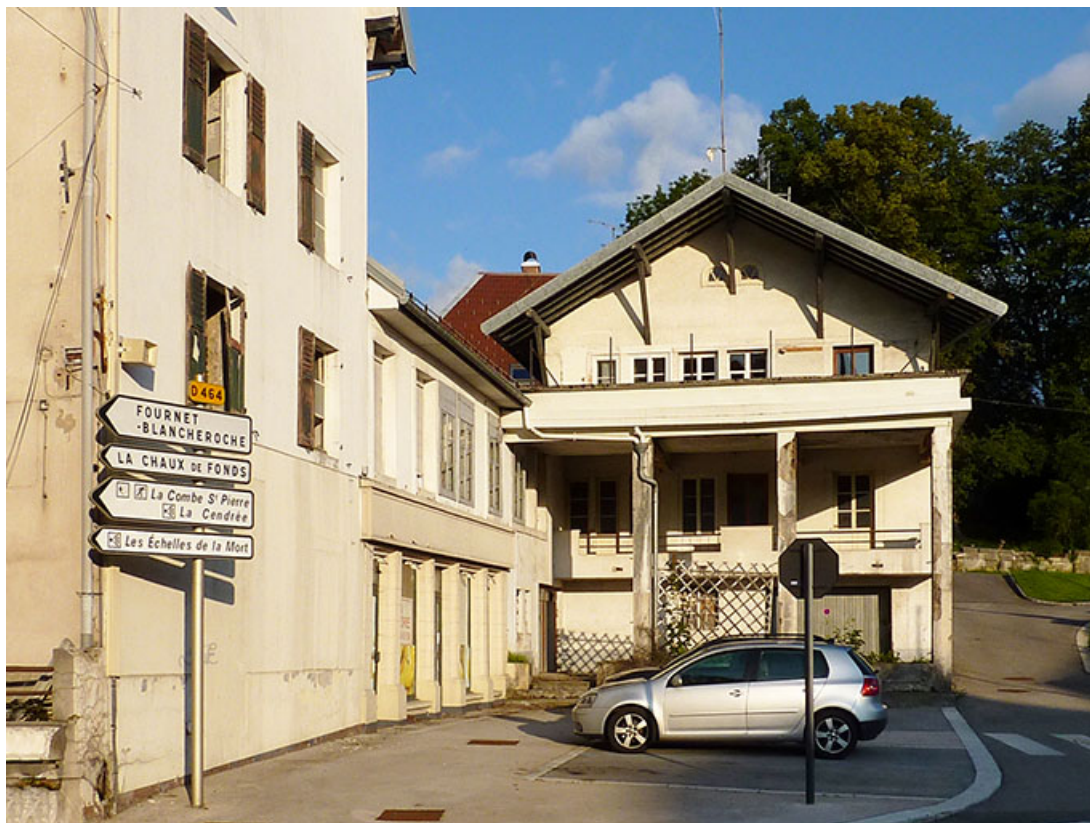
**Logement surmontant le garage, 17 juillet 2012.**  
25, Charquemont place de l' Hôtel de Ville

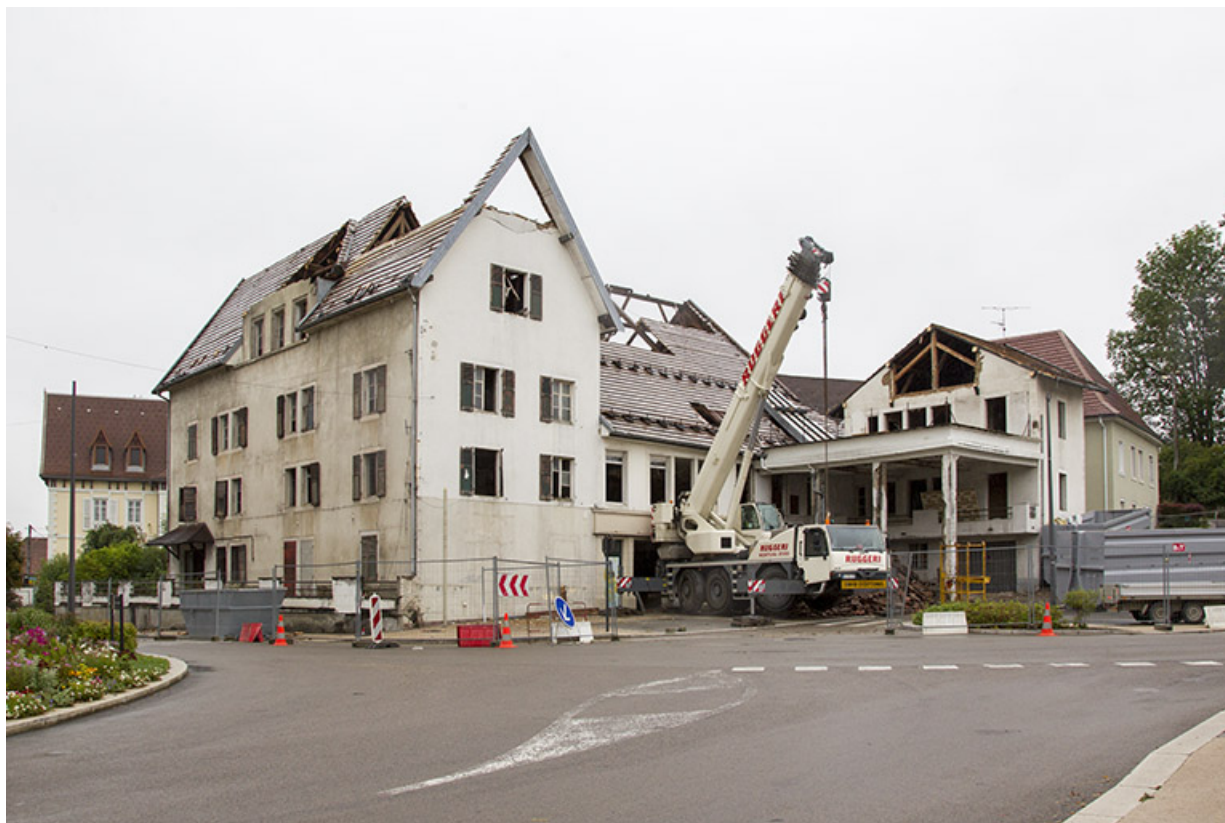
**Démontage des toitures, 30 août 2012 : vue d'ensemble depuis le nord-est.**  
25, Charquemont place de l' Hôtel de Ville

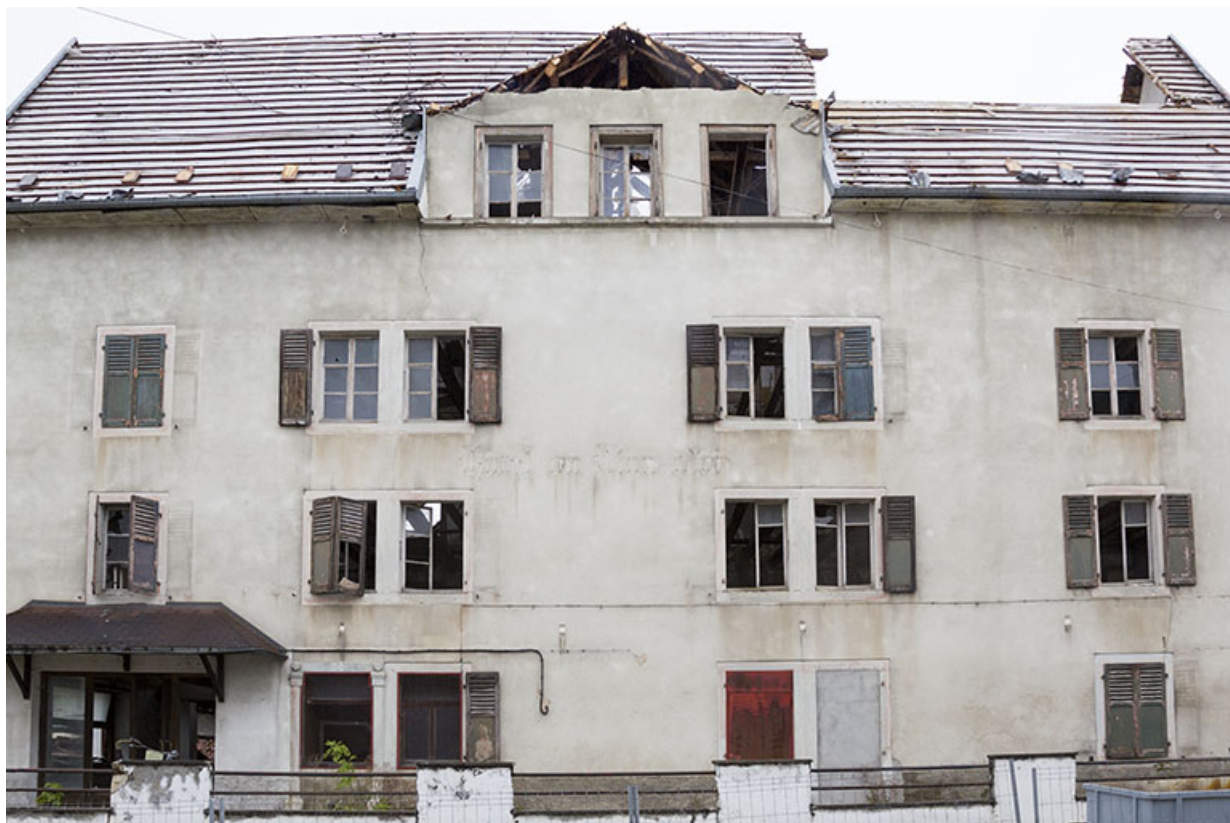
**Destruction des bâtiments, 30 août 2012 : baies sur la façade antérieure (est) de l'hôtel.**  
25, Charquemont place de l' Hôtel de Ville

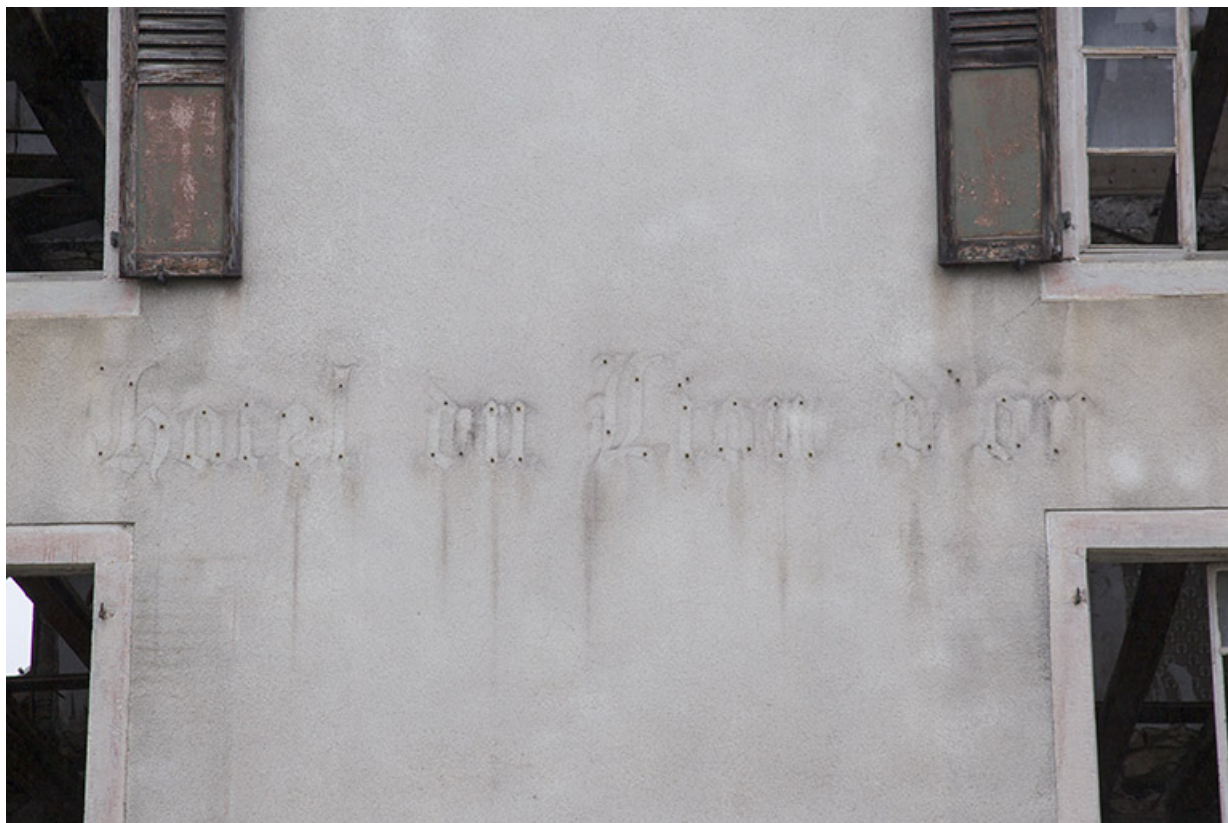
**Destruction des bâtiments, 30 août 2012 : traces de l'enseigne sur la façade antérieure de l'hôtel.**  
25, Charquemont place de l' Hôtel de Ville

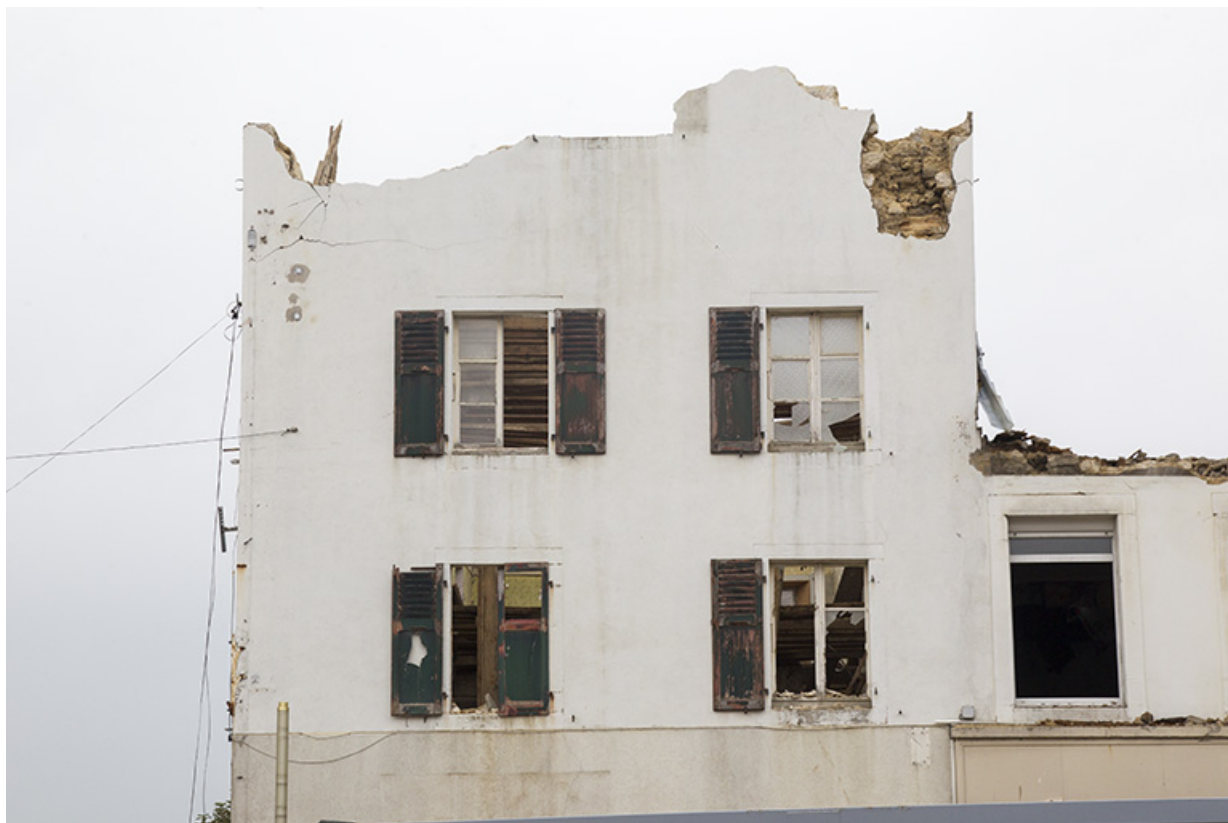
**Destruction des bâtiments, 5 septembre 2012 : façade latérale droite (nord) de l'hôtel.**  
25, Charquemont place de l' Hôtel de Ville

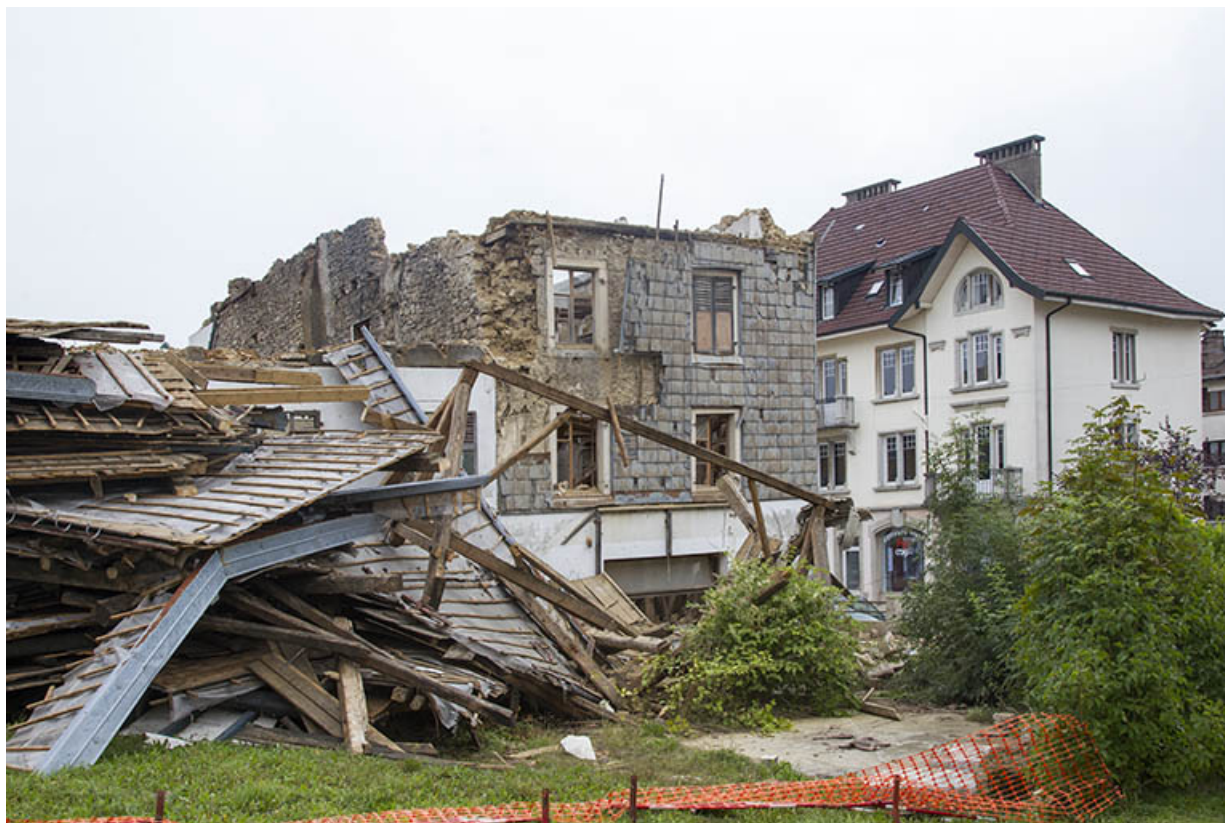
**Destruction des bâtiments, 5 septembre 2012 : façade latérale gauche (sud) de l'hôtel.**  
25, Charquemont place de l' Hôtel de Ville
