## FERME ET ATELIER D'HORLOGERIE VUILLEMIN PUIS AMIOT

Bourgogne-Franche-Comté, Doubs  
Villers-le-Lac  
Chaillexon - 7 rue des Murgers

Dossier IA25001547 réalisé en 2015 revu en  
2016

Auteur(s) : Laurent Poupard

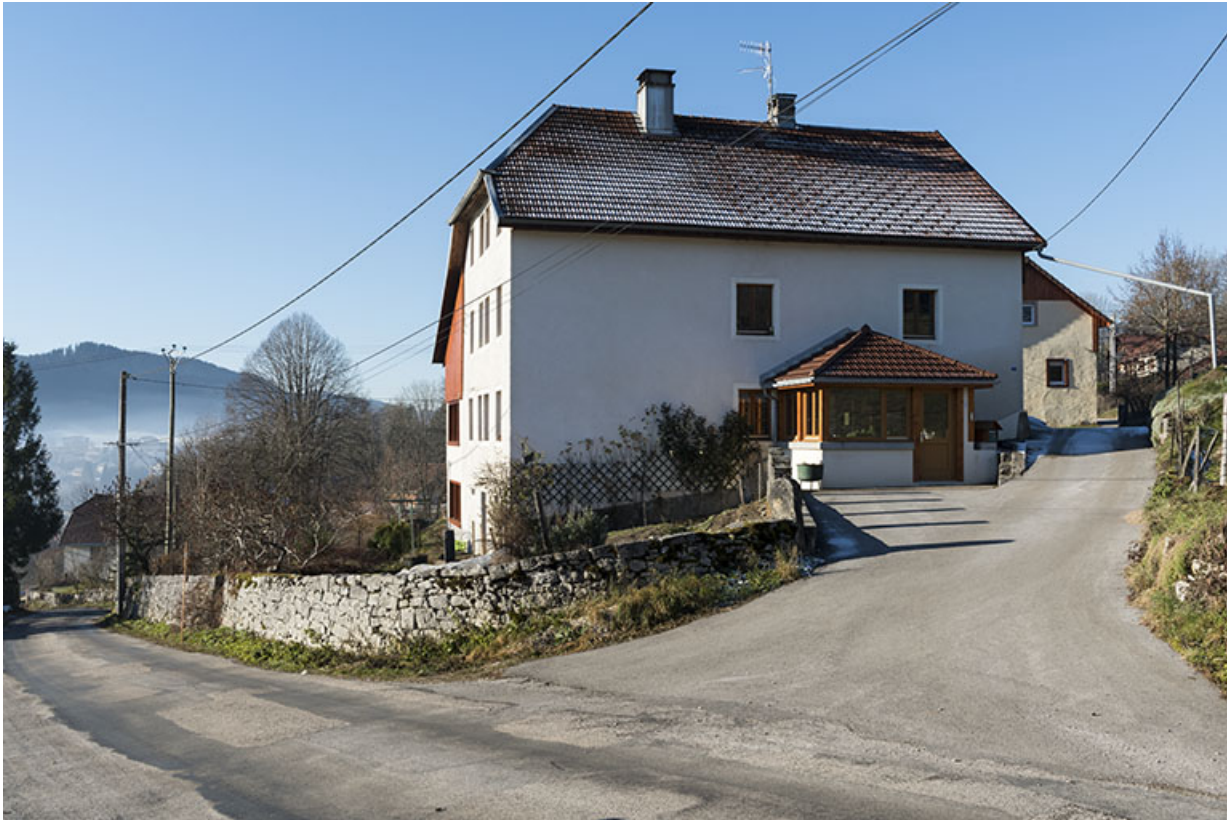
**Façade antérieure, de trois quarts gauche.**

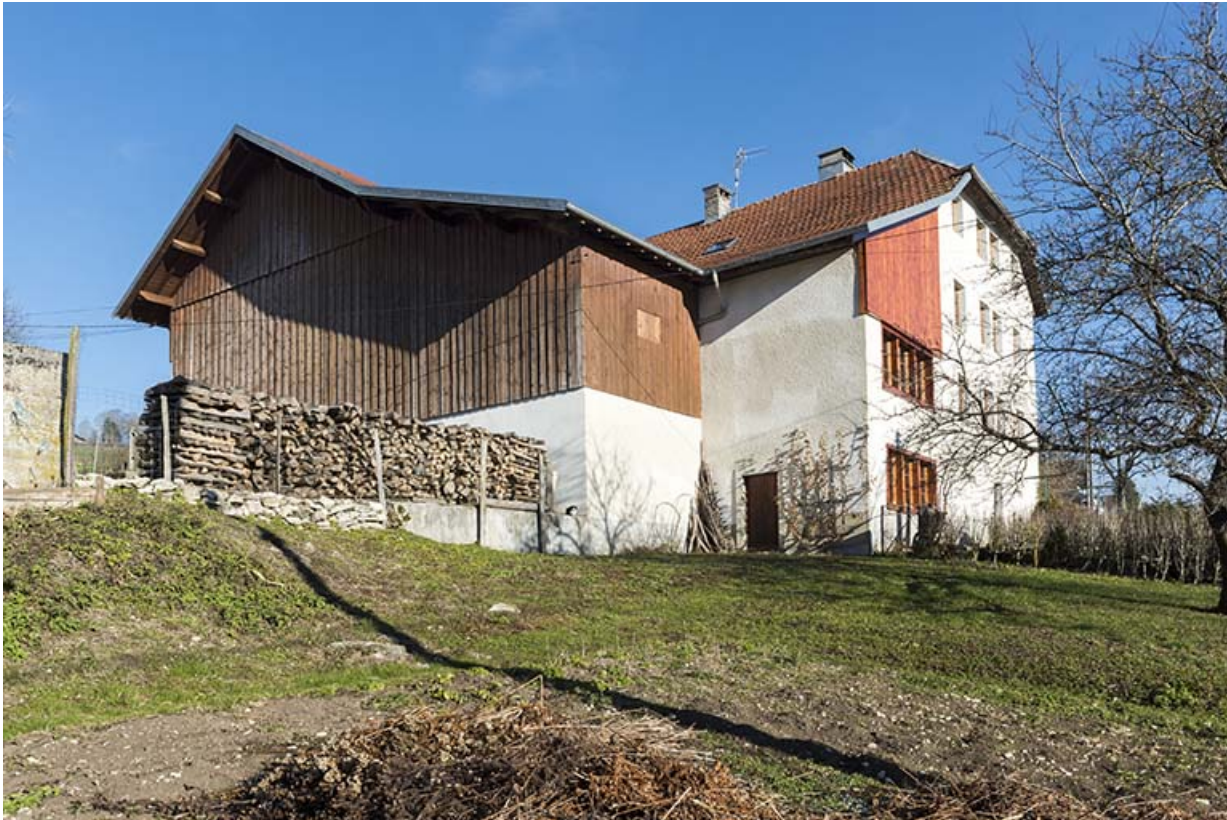
**Façades postérieure et latérale gauche.**

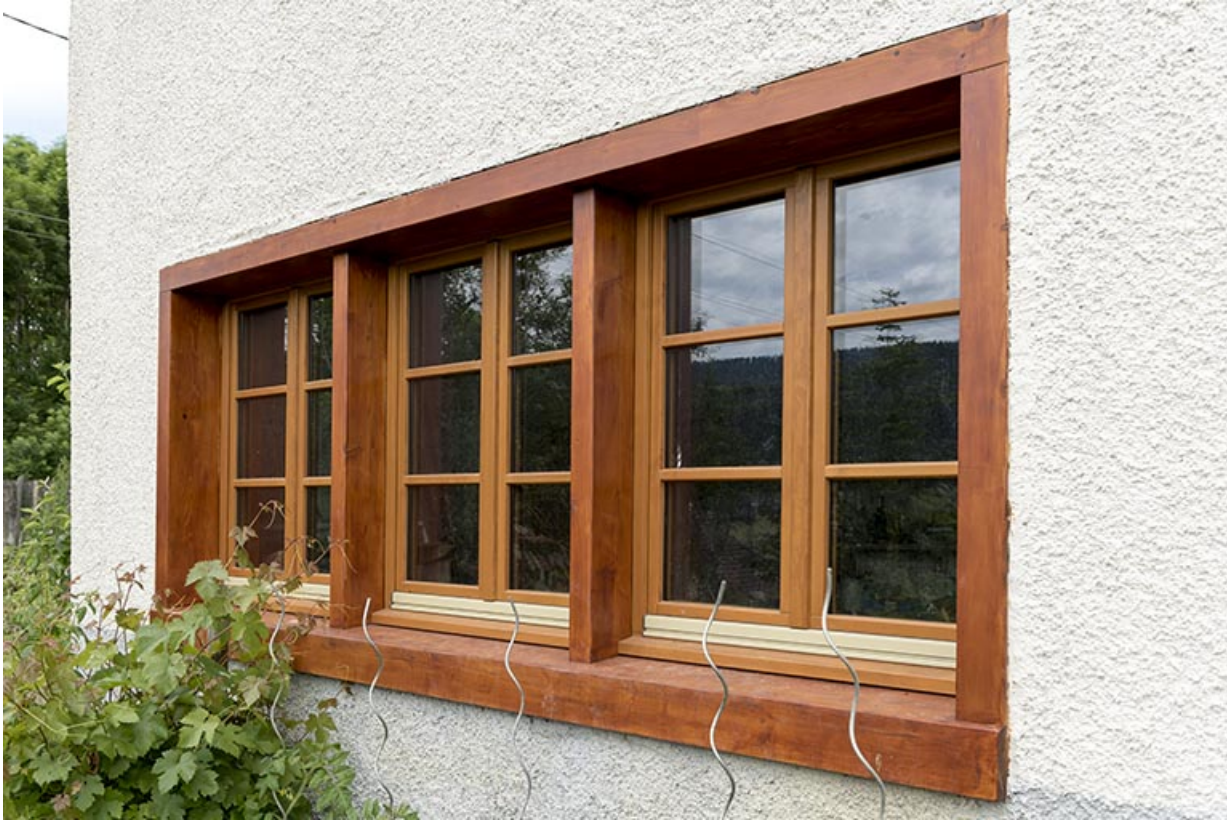
**Façade latérale gauche : fenêtre multiple à l'étage de soubassement de l'atelier de fabrication.**

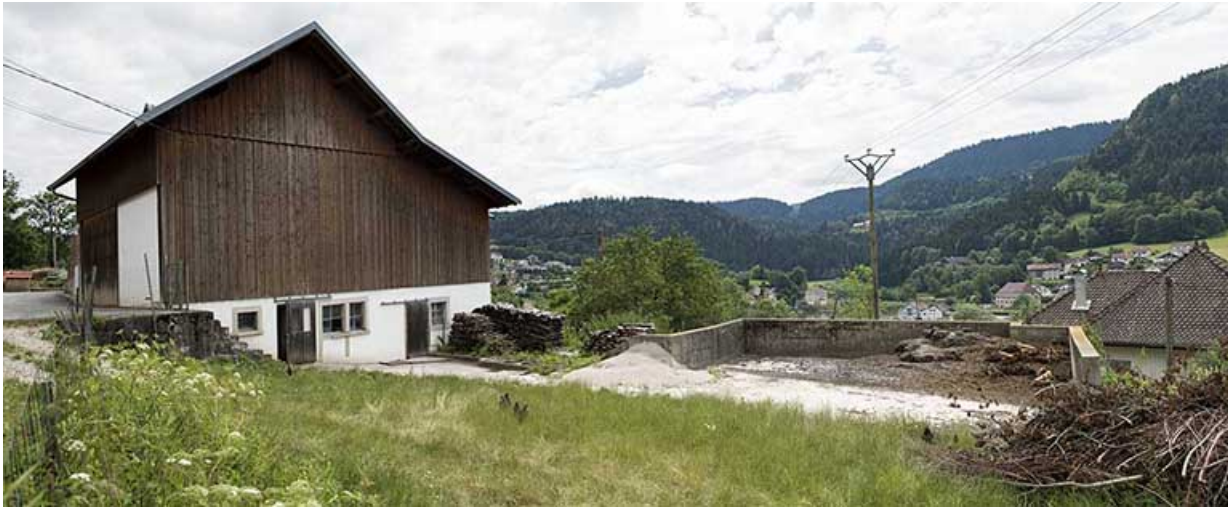
**Façade postérieure de l'étable.**

Le corps principal, l'atelier et l'étage de soubassement de l'étable ont des murs en moellons calcaires enduits ; le rez-de-chaussée de cette dernière associe pan de bois essenté de planches et parpaings de béton enduits ; essentage de planches également pour les pignons nord du corps principal et sud de l'atelier. Le premier corps comporte un étage de soubassement, un rez-de-chaussée surélevé, un étage carré et un étage en surcroît, desservis par un escalier dans-oeuvre ; un escalier extérieur droit appuyé contre son mur pignon nord donne accès à l'étage carré. L'axe du mur pignon sud est marqué par une travée de fenêtres horlogères (aux trois niveaux supérieurs), tandis que la fenêtre multiple surmontant la véranda à l'est a été partiellement bouchée. L'atelier est éclairé par des fenêtres multiples au sud, au rez-de-chaussée et à l'étage carré (celles de cet étage côté ouest ont été fermées). Les toits, à longs pans et pignons couverts (demi-croupe pour l'extrémité sud du corps principal), ont une couverture en tuiles mécaniques.

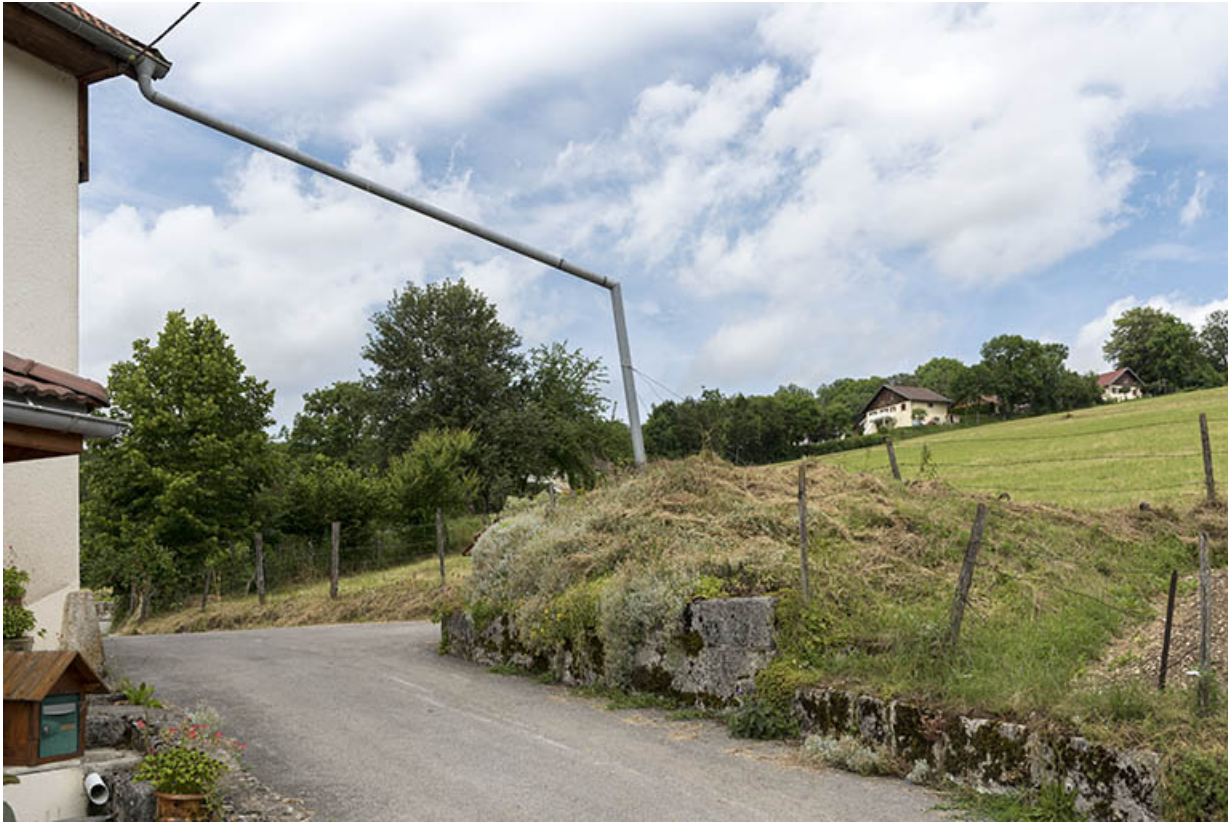
**La citerne.**

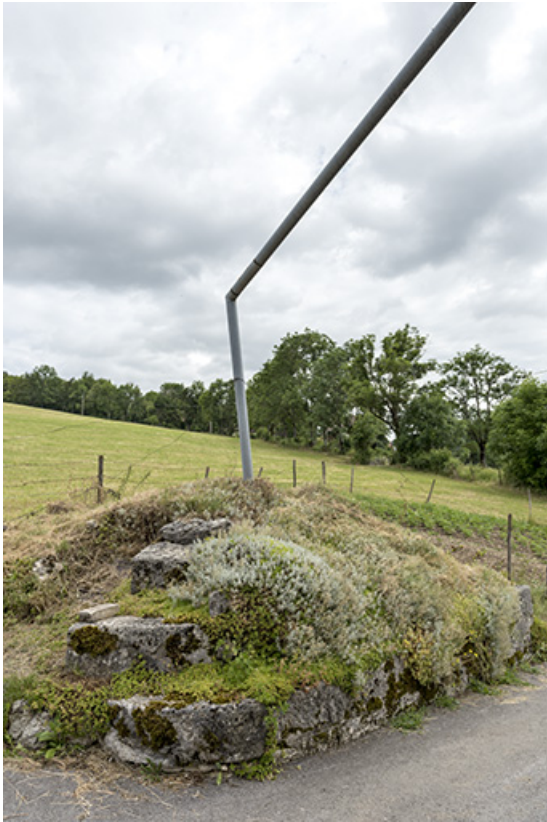
**La citerne.**

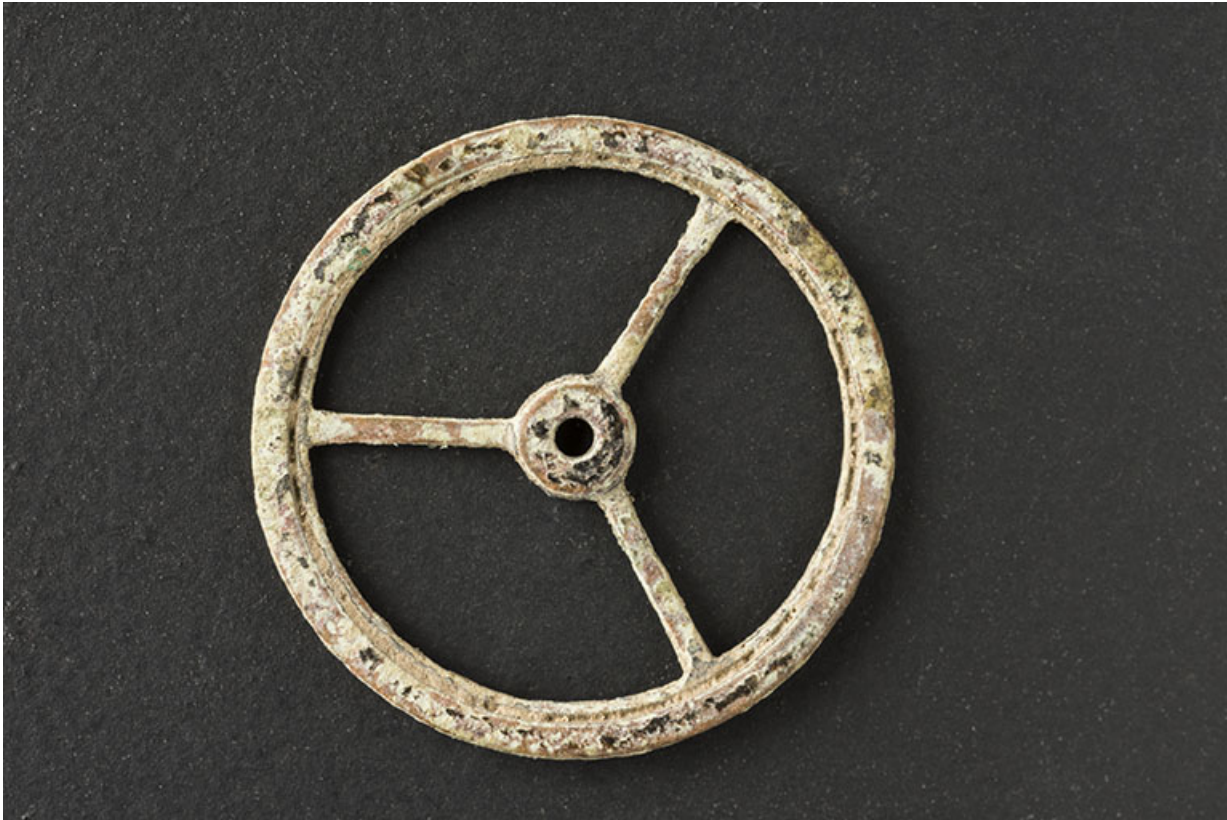
**Exemple de balancier fabriqué dans l'atelier. Présentant un défaut, il avait comme beaucoup été jeté dans le jardin.**  
25, Villers-le-Lac, 7 rue des Murgers, lieudit : Chaillexon
