## MOULIN À BLÉ ET SCIERIE CHARDON

Bourgogne-Franche-Comté, Doubs  
Montlebon  
Derrière le Mont

Dossier IA25001690 réalisé en 2016 revu en  
2017

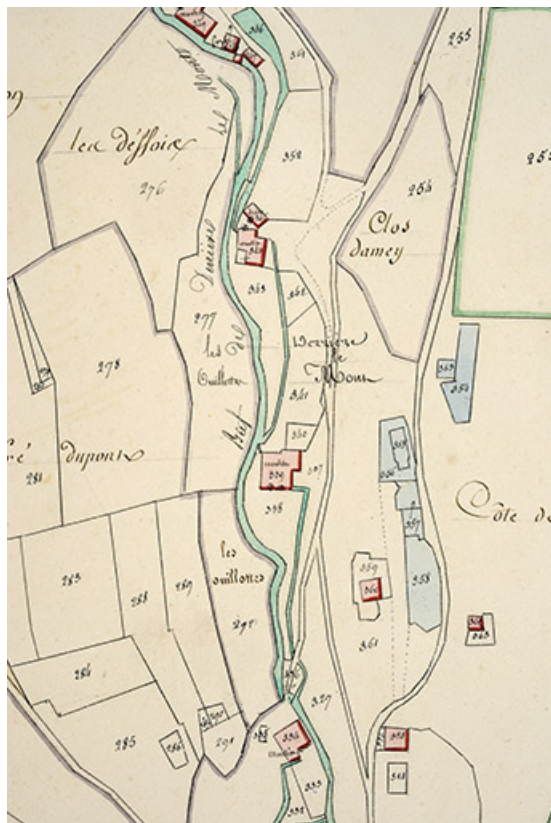
N° de l'illustration : 20182500140NUC4A

Cadastre de la commune de Montlebon. Atlas parcellaire, 1814, section D 2e feuille [détail : partie centrale de Derrière le Mont], 1/2 500.

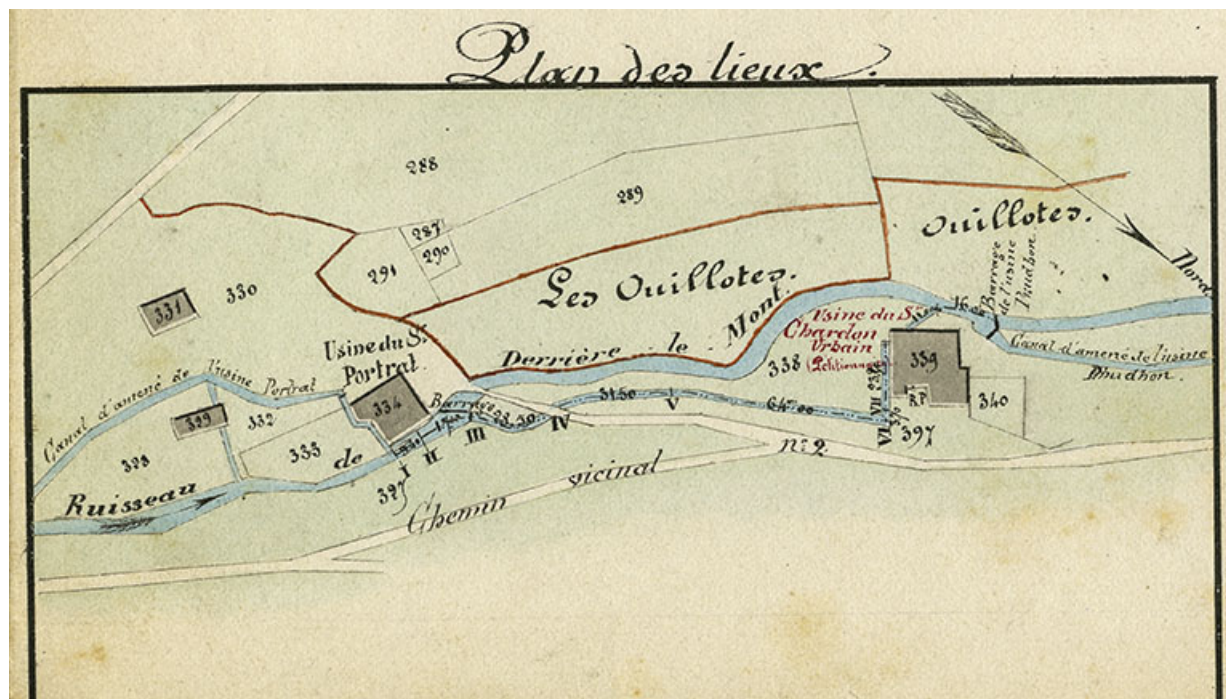
N° de l'illustration : 20182500036NUC4A

**Ruisseau de Derrière-le-Mont. Commune de Montlebon. Règlement d'eau de l'usine du sieur Chardon Urbain. Plan, profils en long et en travers et dessins de détails [détail : le plan], 1863.**

Ruisseau de Derrière-le-Mont. Commune de Montlebon. Règlement d'eau de l'usine du sieur Chardon Urbain. Plan, profils en long et en travers et dessins de détails, dessin sur calque (plume, lavis), par l'ingénieur ordinaire des Ponts et Chaussées Cuvinot, Besançon le 24 février 1863, échelles diverses, 30,5 x 42 cm. Un exemplaire du plan est conservé dans la liasse Sp 742 des mêmes archives départementales du Doubs.

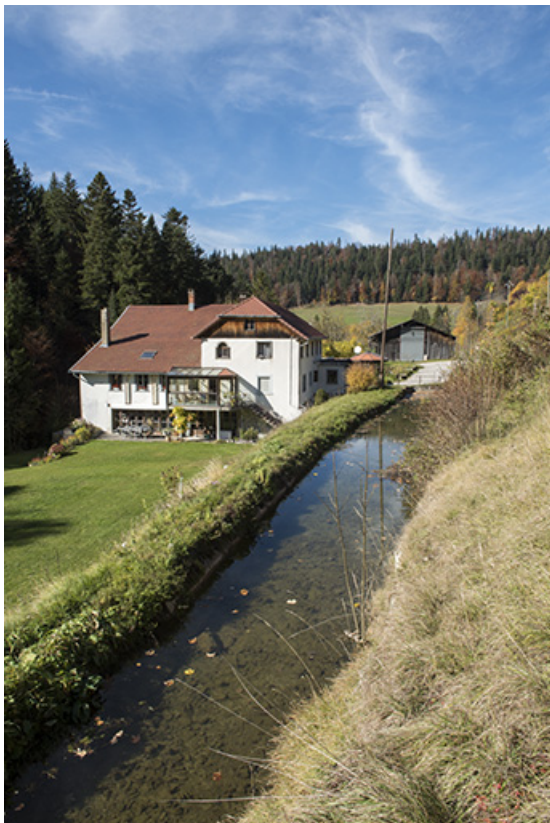
N° de l'illustration : 20172501772NUC4A

**Vue d'ensemble plongeante sur le bâtiment et le bassin de retenue, depuis le sud-est.**

Le site comprend deux bâtiments principaux accolés, aux murs en moellons calcaires enduits (avec essentage de planches partiel) et couverts de toits à longs pans et tuiles mécaniques. Celui côté route (à l'est) comprend un étage de soubassement, un rez-de-chaussée surélevé, deux étages carrés (le deuxième correspond peut-être à un exhaussement ancien) et un étage de comble ; l'autre a un niveau de moins (il n'a qu'un étage carré). La desserte s'effectue par des escaliers dans-oeuvre et un escalier extérieur droit récent en béton sur le pignon sud. Un pont de grange (rampe d'accès) desservait l'étage carré à l'est mais il a été surmonté (dès la première moitié du 20<sup>e</sup> siècle ?) d'un corps de bâtiment, en équerre et en rez-de-chaussée, dont les murs et le toit terrasse sont en béton. Le premier bâtiment est coiffé d'un toit à demi-croupes ; le deuxième a des pignons couverts tout comme le hangar, en pan de bois essenté de planches et à charpente en bois apparente. Le bassin de retenue se signale par son mur de soutènement en pierres de taille massives.
